Tagtvedtveien 24, 3258 LARVIK

**Byskogen - Hel, horisontaldelt
tomannsbolig som er betydelig
påkostet de siste år. To 3-roms
leiligheter.**

Befaringsdato: 18.06.2024

Rapportdato: 11.09.2024

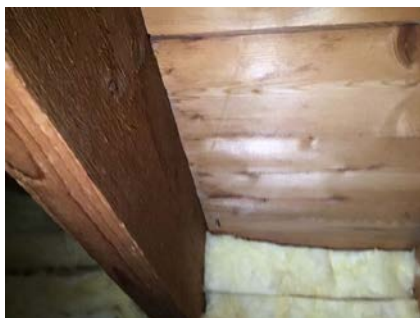
Kott

- Det er påvist fukt-skjolder/skader i takkonstruksjonen.
- Skjolder i undertak kott

Skjolder

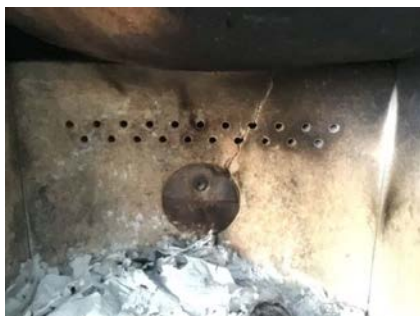
- Det er påvist andre avvik:
- Ildfast stein har sprekker.
- Mer enn halvparten av forventet brukstid er passert på pipe.
- Skadet pakning i vedovn 1 etg. Sprekk i stein i vedovn i 1 etg.

Sprekk i ovn

- Ildfast stein bør skiftes ut/repareres.
- Det bør foretas nærmere undersøkelser av pipeløp.
- Det må foretas tiltak for å lukke avviket.

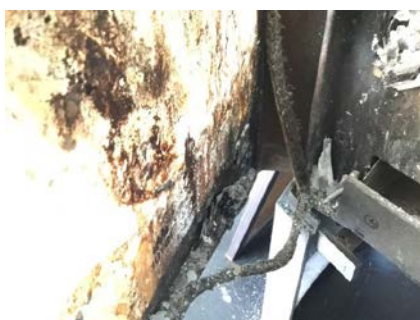
Ødelagt pakning

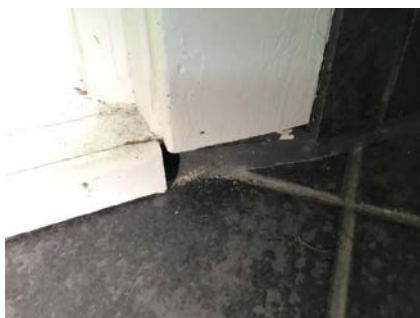
Manglende utførelse
