Solørvegen 112, 2270 FLISA

FLISA / HASLEMOEN

Befaringsdato: 09.07.2024

Rapportdato: 11.07.2024

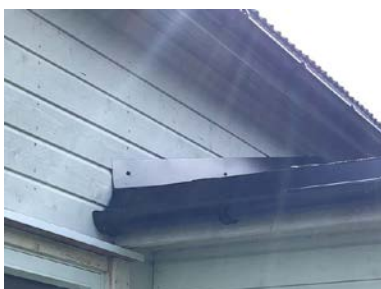
Forventet brukstid har passert for taktekking og undertak.
Beslag fra pappshingel til yttervegg er lagt utenpå bordkledning, og dette medfører risiko for at vann kan trenge ned bak beslaget og føre til råteskader.

Overgangsbeslag er lagt utenpå bordkledning.

Det må påregnes utskifting av taktekking og undertak.
Det bør monteres beslag som slisses / skjæres inn i bordkledningen.

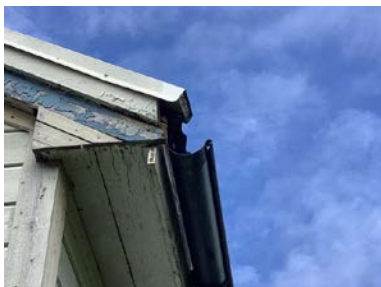
Det mangler endeløkk på takrenne.
Det er påvist frostsprengt nedløpsrør.

Endeløkk mangler på takrenne.

Det er ikke krav om å ettermontere snøfangere for å tilfredsstille dagens krav, men det vil være naturlig å montere da taktekkning skiftes. Endeløkk må monteres på takrenne. Frostsprengt nedløpsrør bør skiftes ut da lekkasje vil føre til økt fuktbelastning på konstruksjoner, og årsaken til frostspreng bør utbedres. Dette kan være ved å spyle opp drenerør.

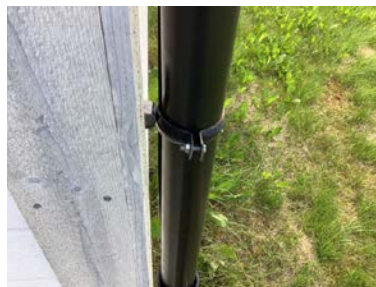
Frostsprengt nedløpsrør.

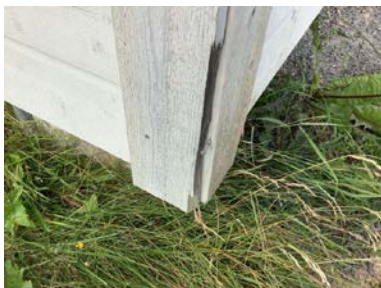
Bordkledning er værslitt da denne ikke har blitt behandlet etter bordkledningen ble montert ferdig grunnet i cirka 2012. Hjørnekasse er skadet.

Skadet hjørnekasse.

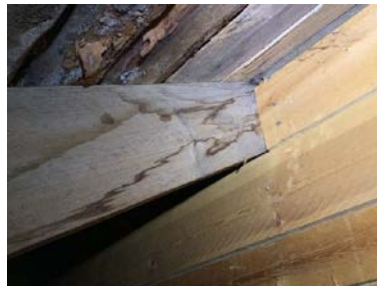
Det er fuktskjolder på ei takspærre, og rundt pipe i andre etasjen.

Fuktskjolder på takspærre.

Følg med på loftene og rundt pipe ved forskjellige klimatiske forhold. Det er mest sannsynlig ikke utført tiltak rundt pipe siden fuktskjoldene oppstod, så forutsetningene for lekkasje er mest sannsynlig tilstede.

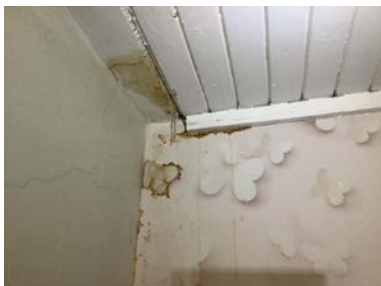
Fuktskjolder ved pipe.

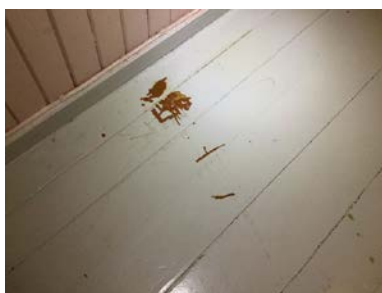
Slitasje på gulv.

De fleste overflater er modne for oppussing og omfang kan styres av egne ønsker.

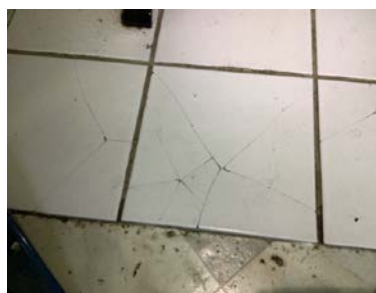
Sprukne gulvfliser.

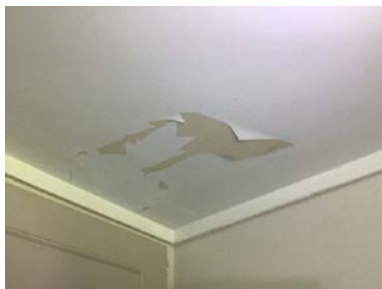
Løsnet folie på himlingsplate.

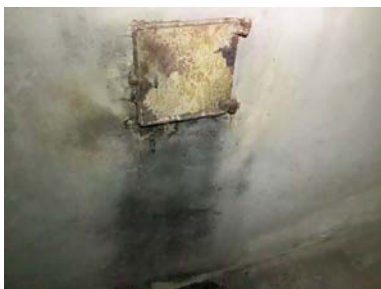
- Det er påvist sprekker og/eller riss i pipe.
- Mer enn halvparten av forventet brukstid er passert på pipe.

Sotvann under sotluke.

Riss og sprekker bør utbedres ved vedlikehold.

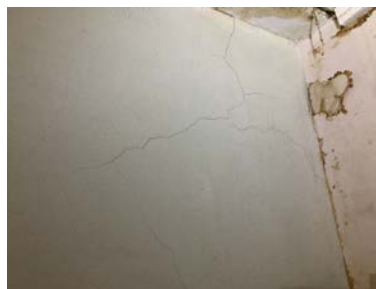
Riss i pipe.

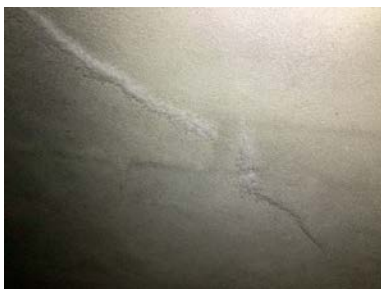
- Det er påvist indikasjoner på noe fuktgjennomtrenging i kjellergulv.
- Det er påvist indikasjoner på noe fuktgjennomtrenging inn i kjellermur.

Saltutslag på grunnmur.

Lufterventiler bør åpnes for ventilering, eller så bør det monteres en fuktstyrt luftavfukter i kjeller.

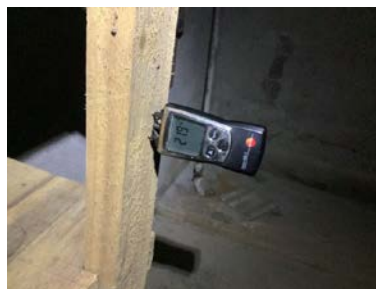
Det er høy luftfuktighet i kjeller på befaringsdagen, og det måles skadelig fuktinnhold i treverk. Lufterventiler er stengt.

Skadelig fuktinnhold i treverk.

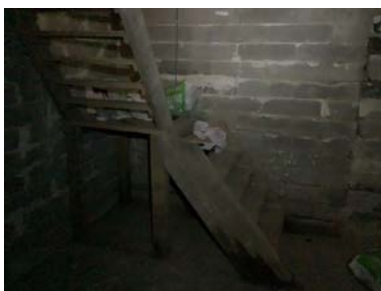
Trapp mangler rekkverk.

- Rekkverk må monteres for å lukke avviket.

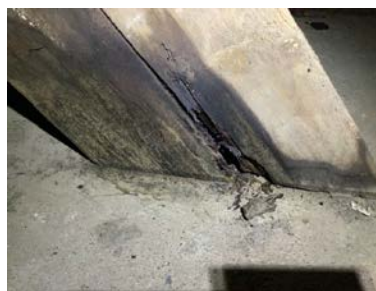
Trappevanger på betonggulv er råteskadet.

Råteskadet vange på trapp.

Trappevanger bør skiftes ut, og de nye bør plasseres på kapillærbrytende sjikt.

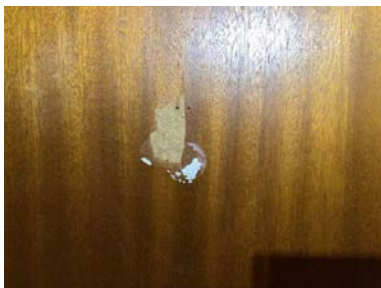
Eksempel på skade på dør.

Enkelte dører bør vedlikeholdes.

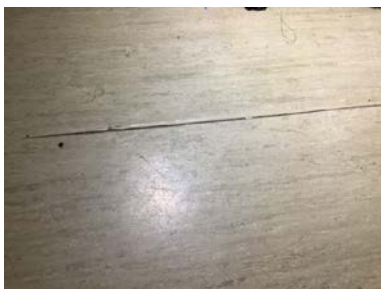
Glippe i sveiseskjøt i vinylbelegg.

- Våtrommet må totalrenoveres. Alle forhold med tettesjikt, våtsone, sluk m.m. må dokumenteres.

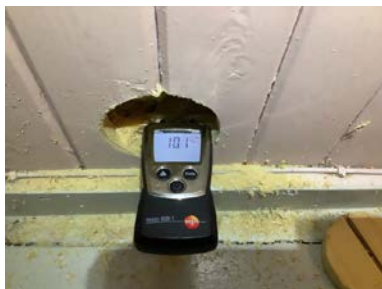
Hulltaking er foretatt uten å påvise unormale forhold. Hulltaking er foretatt i soverom bak bad. Fuktquotemåling (vekt%) i konstruksjonen ble målt til 10.

Hulltaking og det måles tørt.

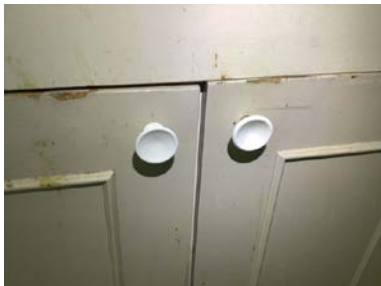
- Det er påvist skader på overflater/kjøkkeninnredning utover normal slitasjegrad.

Eksempel på skapdører med skader.

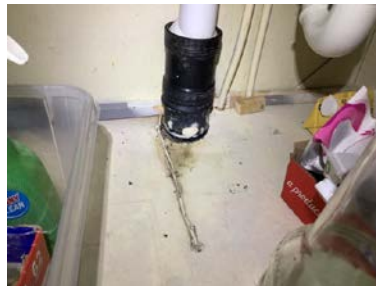
Det er påvist lekkasje i benkeskap, sannsynligvis der avløpsslange fra oppvaskmaskin går inn på avløp.

Det ligger noe vann på bunnplate under avløpsrør.

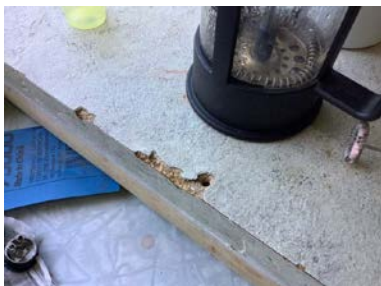
Eksempel på benkeplate med skader.

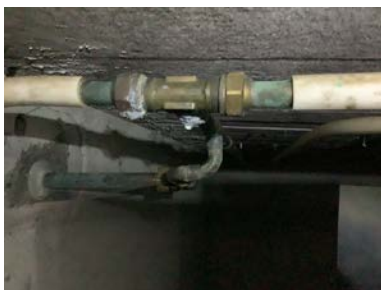
Det henger vanndråper fra kplinger.

- Tidspunkt for utskiftning av vannledninger nærmer seg.
- I forbindelse med oppgradering av våtrom vil det være naturlig med utskiftning av rør.
- Utette rørkoblinger må skiftes/utbedres.

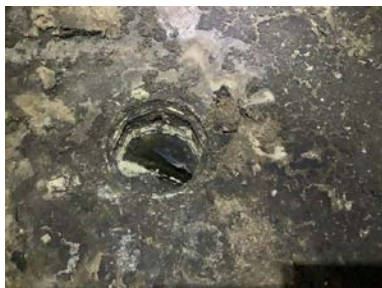
Plastsluk i betonggulv.

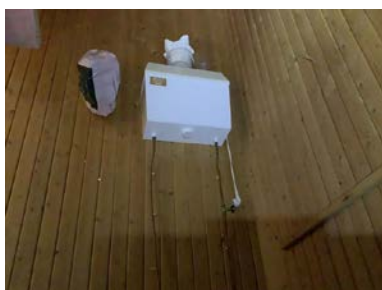
Dagtank.

Anlegget og røropplegg bør fjernes.

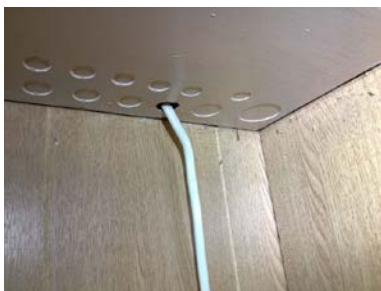
Utett innføring i sikringsskap.

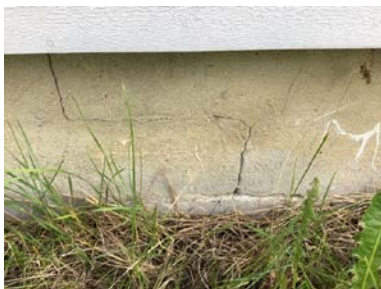
Utvendige riss.

Det bør gjøres undersøkelser og utbedringer av grunnmuren der sprekkdannelser har oppstått inntil inngangspartiet.

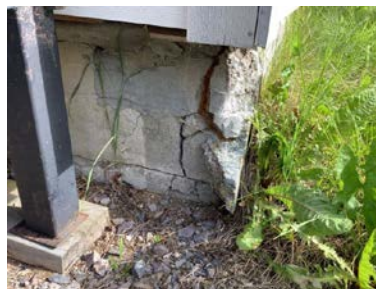
Sprekkdannelse.

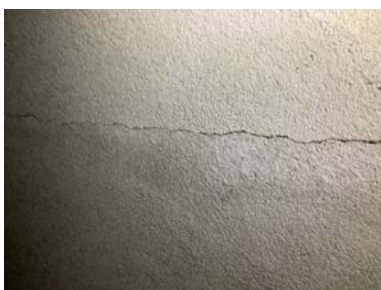
Innvendig skråriss.
