Stensbakkvegen 32, 2320 FURNES

**Innholdsrik enebolig fra 2015 -  
høy standard, store uteplasser og  
utleientekter.**

Befaringsdato: 09.05.2025

Rapportdato: 12.05.2025

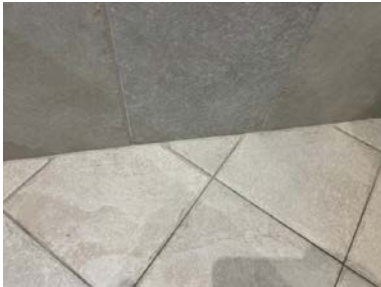
- \* Tomteforhold > Forstøtningsmurer - 2: Det er påvist andre avvik: Støttemur ved garasje har noe skjevheter.
- \* Våtrom > Sokkeletasje > Bad 2 > Overflater Gulv - 2: Det er påvist sprekker i fliser. 3 stk gulvfliser med riss-sprekker (småsprekker "hår-riss") langs vegg mot trapperom.

- Våtrommet fungerer med dette avviket.

Fliser med riss (hår-riss).

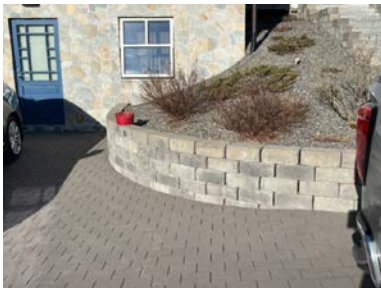
Forstøtningsmur er av stablestein- belegningsstein ved parkeringsplass og høyde er på det meste ca. 66 cm. Generelt: Nivåforskjell på mer enn 0,5 meter der det er hardt underlag som betong, asfalt, steinheller og lignende, må sikres med rekkverk, gjerde, tett vegetasjon eller liknende slik at fallskader forebygges. Det er beplantet område på oversiden av støttemuren, og det er derfor vurdert å ikke være ett naturlig gangareale fra oversiden.

Høyeste punkt er ca. 66 cm.

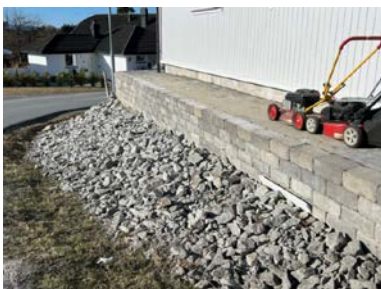
Støttemur ved garasje.

- Det må foretas tiltak for å lukke avviket.
