Kløverveien 8, 1850 MYSEN

**Praktisk enebolig med 4 soverom,  
garasje og attraktiv beliggenhet i  
Mysen sentrum**

# Tilstandsrapport

Befaringsdato: 05.02.2026

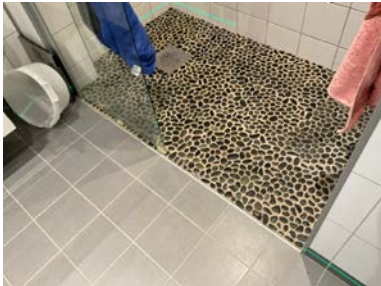
## 1. ETASJE > BAD

### 1 TG 1 Sluk, membran og tettesjikt

Det er plastsluk og smøremembran med dokumentert utførelse (faktura).

- Tettesjiktet/membran ligger skjult i konstruksjonen, det er derfor ingen mulighet for kontroll. Vurderingen av tettesjiktet er derfor basert på alder (forventet levetid) og fremvist faktura.

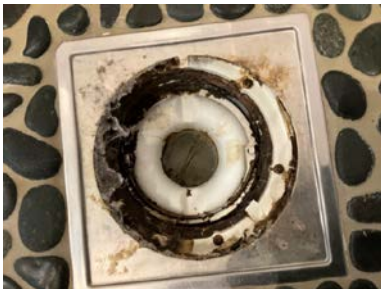
## 1. ETASJE > BAD

### 1 TG 1 Sanitærutstyr og innredning

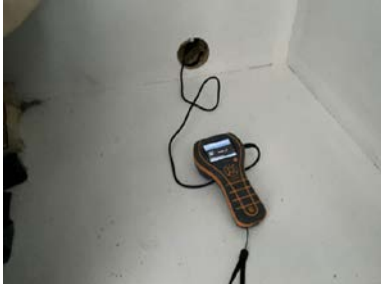
## UNDERETASJE > VASKEROM

### 1 TG 3 Generell

- Vaskerommet bør oppgraderes med godkjent tettesjikt for å tåle normal bruk som våtrom etter dagens krav. Rommet kan i dag fortsatt brukes, men manglende tetthet innebærer økt risiko for lekkasjer og fuktskader i tilstøtende konstruksjoner.

**Kostnadsestimat: 20 000 - 100 000**

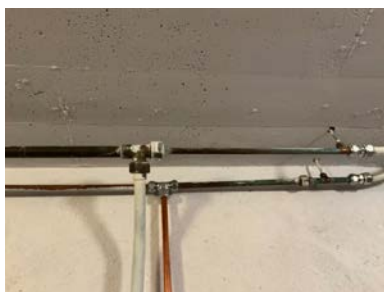
#### TG 2 Avløpsrør

Det er avløpsrør av støpejern og plast. Røropplegg fra byggeåret og 2015.

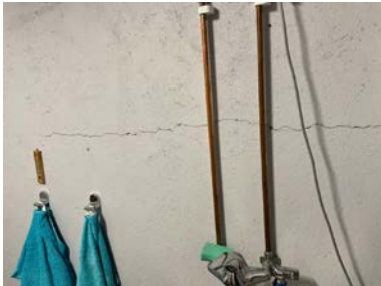
## TG 2 Terrengforhold

Skrånende tomt.
