Gjetaren 31, 4324 SANDNES

**Enderekkehus med nydelig utsikt -  
grenser mot friareal - garasje**

# Tilstandsrapport

# gnr. 49, bnr. 78

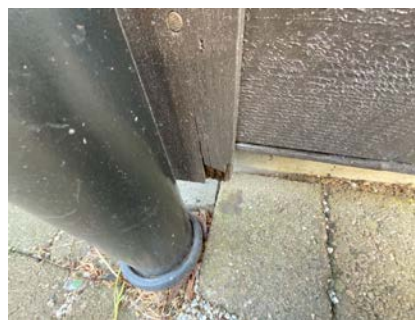
- Det er påvist andre avvik:

Råte i nedre kant av hjørnebord ved taknedløp.

Utvendig kledning bør jevnlig kontrolleres, vedlikeholdes og overflatebehandles. Råteskadet hjørnebord bør skiftes. Det bør tettes tilstrekkelig mot mus rundt utvendige hjørner.

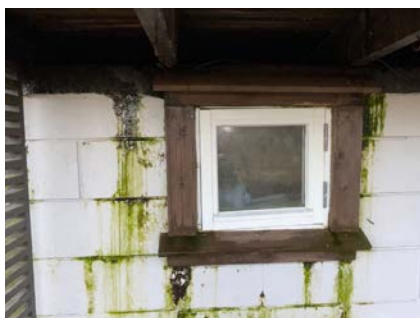
Vridere til vinduer i soverom underetasje er strie å betjene.  
Vindu i det ene soverommet gikk ikke å lukke på befaringsdagen.  
Vindu i toalettrom gikk ikke opp på befaringdagen.  
Vindu til bod under terrasse er skjevt, og har fuktskader.

vindu i bod under terrasse er skjevt og har fuktskader.

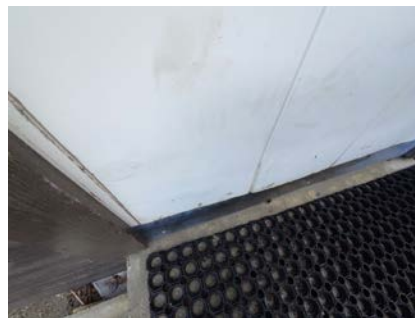
Det er påvist betydelige fuktsvellinger og indikasjoner på fukt i nedre del av inngangsdør i 1. etasje.

Fuktsvellinger i nedre del av dørblad.

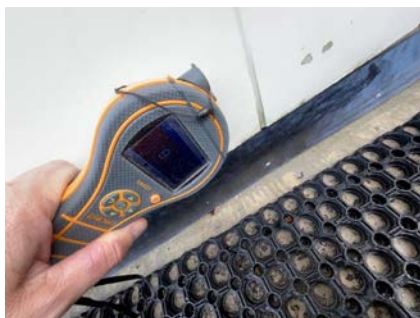
Indikasjoner på fukt i nedre del av dørbord.

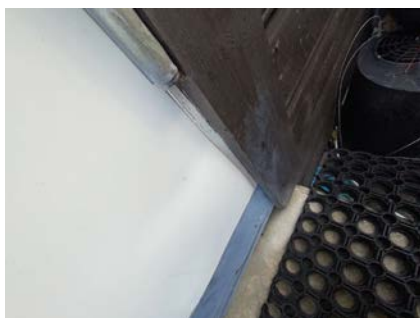
Tydelig fuktsvelling i hjørne av inngangsdør.

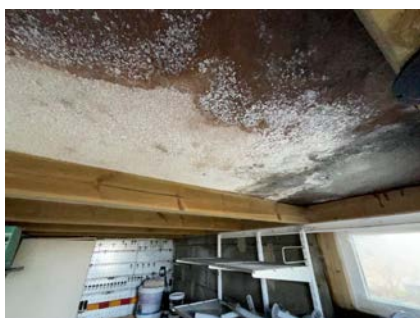
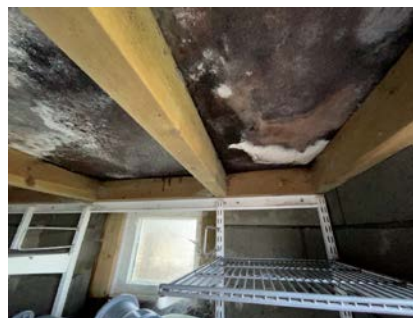
Det er påvist utettheter fra terrasse til underliggende bod. Boden har store fuktskader i himling og det er påvist betydelige forekomster av muggsopp i treverk.

Fuktskade og muggsopp i himling i bod under terrasse.

Terrasse må demonteres i sin helhet. Fuktskadede materialer må skifte, ny tekking monteres og terrassegulv remonteres.

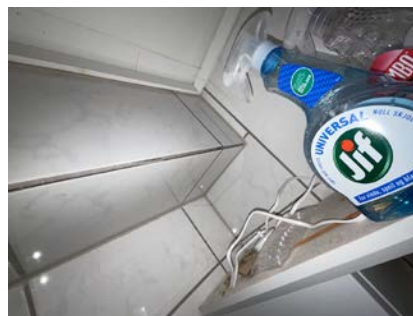
Sprekker i flisfuge på hjørne av kasse for ventilasjon. Dette kan tyde på bevegelse i kasse under fliser.

Sprekk i fuge på hjørne av kasse i tak.

Forholdet bør undersøkes ytterligere. Plate på kasse/fliser på festes tilstrekkelig og fuge utføres på ny.

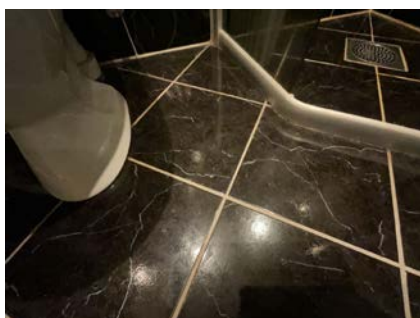
- Det er påvist at noen fliser har bom (hulrom under).
- Det er påvist avvik i fallforhold til sluk i forhold til krav i forskrift på byggetidspunktet.

Terskel til dusjnisje er høyere enn dørterskel. Ved eventuell lekkasje utenfor dusjnisje vil lekkasjevann kunne trekke ut til omliggende rom før det når sluk.

Det er registrert "bom" under enkelte fliser på gulv i område ved toalett og dusjnische.

Det gjøres oppmerksom på at fliser med "bom" er mer utsatt for sprekkdannelse om de belastes feil, og må påregnes skiftet om sprekkdannelse oppstår. Utbedring av fallforhold anbefales satt i sammenheng med eventuell fremtidig oppgradering av våtrommet. Det anbefales etablering av drenering gjennom terskel til dusjnisje slik at eventuelt lekkasjevann når frem til sluk i dusjnisje.
