Vammabakken 12, 1815 ASKIM

**Landlig beliggende enebolig med
garasje. Utsikt. Solrikt.**

Befaringsdato: 16.01.2024

Rapportdato: 31.01.2024

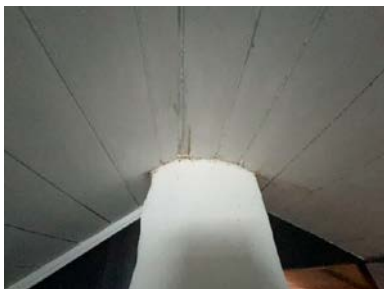
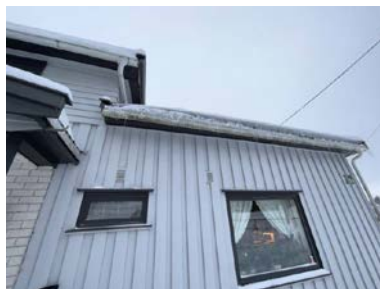
📍 TG 2 Vinduer

Vinduer har rammer og karmen av tre.
Vindusglass har 2-lags isoler-/energiglass fra 1970-tallet, byttet glass i noen vinduer. Vinduer i loftsetasjen er fra 2010.

- Det må påregnes noe vedlikehold og at enkelte vinduer må skiftes ut.

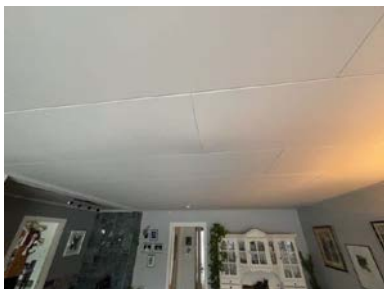
1 TO 3 Etasjeskille/gulv mot grunn

Trebjelkelag mellom etasje og mot krypkjeller.

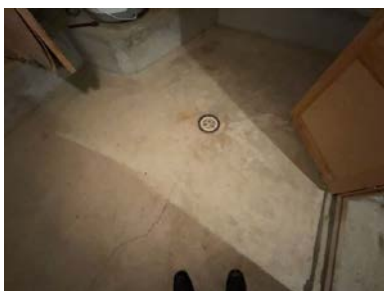
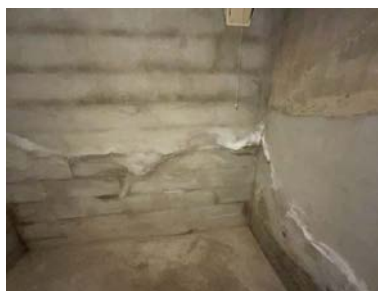
TO 3 Kryp Kjeller

Bygningen har krypkjeller under trebjelkelag og stubbegulv.
