Rødstrupeveien 21, 1529 MOSS

**Moderne rekkehus med 3 soverom  
på Øreåsen – Perfekt for  
barnefamilier med nyere bad,  
garasje og solrike uteplasser!**

Befaringsdato: 11.04.2025

Rapportdato: 23.04.2025

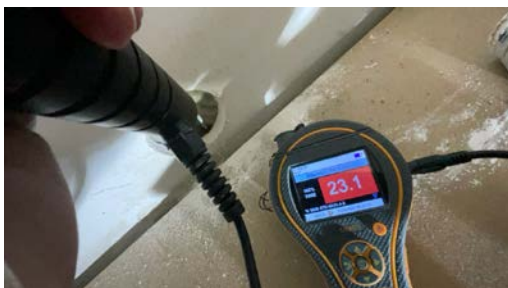
Vurdering av avvik: Det er gjennom hulltaking påvist høyt fuktnivå inne i trekonstruksjonen i hulltakingen, men ikke påvist fuktskader i dette området. Høy luftfuktighet kan over tid føre til muggvekst eller sverting av materialer. Samtidig kan materialer og konstruksjoner bli ødelagt. Det er gjennom målinger påvist høyt fuktnivå i

Det er utført hulltaking i henhold til forskriftens krav i bod i kjeller. Konstruksjonens oppbygning er av trevegg mot vegg i lettklinkerbetong som er oppført mot terreng. Konstruksjonen som er oppført er en kjent risikokonstruksjon på bakgrunn av at isolert innvendig vegg er oppført uten mulighet for utluftning mellom isolert vegg og (kald) mur. Dette gir erfaringsvis utfordringer med kondensering i konstruksjonen som igjen gir utslag i fukt og råteskader i svill på vegg. Denne konstruksjonen er kjent for å ha høy skadestatistikk. Utvendig terreng har også trolig fall inn mot yttervegg noe som igjen gir økt belastning på utvendig drenering som i dette tilfellet trolig er fra byggeår og har høy alder med antatt nedsatt kapasitet.

- Ytterligere undersøkelser må foretas for å få kartlagt tilstanden og omfanget på eventuelle skader.
- Andre tiltak:

Forholdet må tas opp med styret i borettslaget. Det bør utføres undersøkelser for å avdekket omfang, i ytterste konsekvens vil forholdet også kunne gjelde for resterende del av kjeller som har rom inn mot terreng.
