Rødstrupeveien 21, 1529 MOSS

**Moderne rekkehus med 3 soverom  
på Øreåsen – Perfekt for  
barnefamilier med nyere bad,  
garasje og solrike uteplasser!**

Frosterød Takst AS

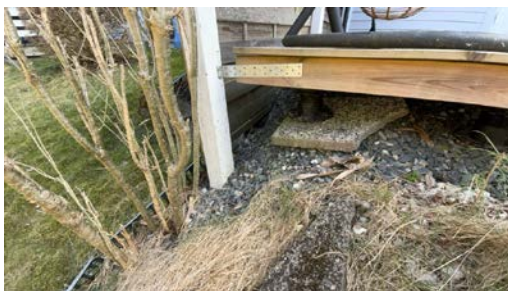
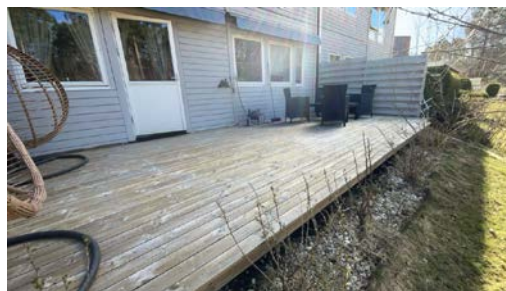
Vurdering av avvik: Rekkverket er for lavt i forhold til dagens krav til rekkverkshøyder.

- Rekkverkshøyde må endres for å tilfredsstille krav på byggemeldingstidspunktet.
- Tiltak:

Tiltak for oppretting av terrasse med stabilisering av masser. Øke høyden på rekkverk til 100 cm.

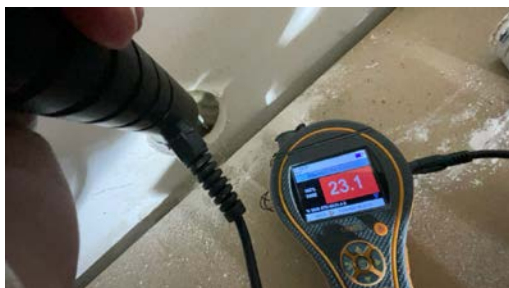
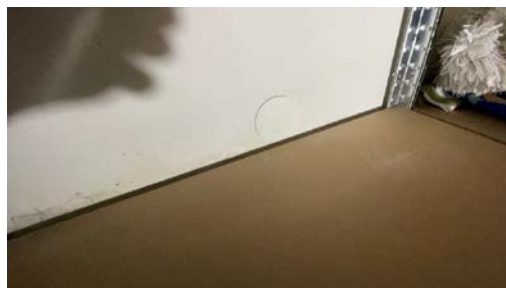
Gulvet har belegg. Veggene har plater. Hulltaking er foretatt og det er påvist avvik i konstruksjonen. Hulltaking er foretatt ved/i bod. Fuktkvotemåling (vekt%) i konstruksjonen ble målt til 23.

Vurdering av avvik: Det er gjennom hulltaking påvist høyt fuktnivå inne i trekonstruksjonen i hulltakingen, men ikke påvist fuktskader i dette området. Høy luftfuktighet kan over tid føre til muggvekst eller sverting av materialer. Samtidig kan materialer og konstruksjoner bli ødelagt. Det er gjennom målinger påvist høyt fuktnivå i

Det er utført hulltaking i henhold til forskriftens krav i bod i kjeller. Konstruksjonens oppbygning er av trevegg mot vegg i lettklinkerbetong som er oppført mot terreng. Konstruksjonen som er oppført er en kjent risikokonstruksjon på bakgrunn av at isolert innvendig vegg er oppført uten mulighet for utluftning mellom isolert vegg og (kald) mur. Dette gir erfaringsvis utfordringer med kondensering i konstruksjonen som igjen gir utslag i fukt og råteskader i svill på vegg. Denne konstruksjonen er kjent for å ha høy skadestatistikk. Utvendig terreng har også trolig fall inn mot yttervegg noe som igjen gir økt belastning på utvendig drenering som i dette tilfellet trolig er fra byggeår og har høy alder med antatt nedsatt kapasitet.

- Ytterligere undersøkelser må foretas for å få kartlagt tilstanden og omfanget på eventuelle skader.
- Andre tiltak:

Forholdet må tas opp med styret i borettslaget. Det bør utføres undersøkelser for å avdekket omfang, i ytterste konsekvens vil forholdet også kunne gjelde for resterende del av kjeller som har rom inn mot terreng.

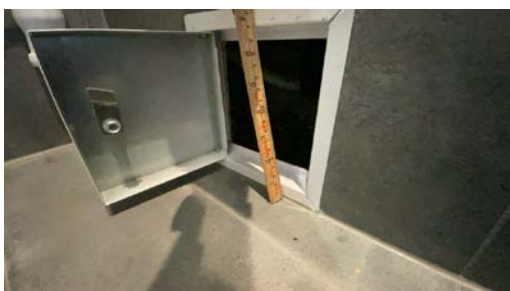
Vurdering av avvik: Det er påvist mangelfull/feil utførelse rundt rørgjennomføringer e.l. som gir fare for fukt i konstruksjonen i våtsone.

Det er avvik: Slukrist som er støpt ned et tilpasset med kutteredskap for å få satt ned

Luke må heves slik at det kan etableres membran 25 mm.

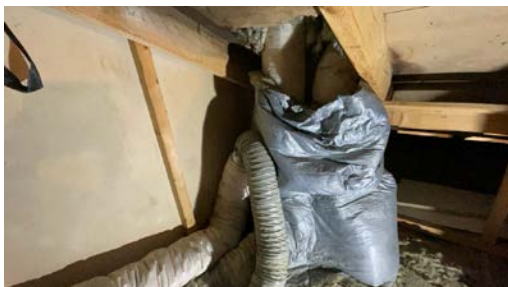
Vurdering av avvik: På loft er det kanal som ikke er i bruk (trolig tidligere kjøkken).

- Tiltak:

Fjerne kanal da denne gir fare for kondensering i kanalen, noe som kan påføre bygningsdeler skade.

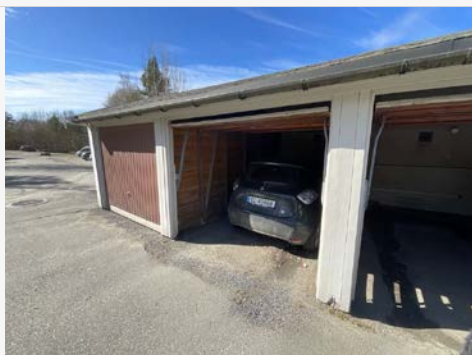
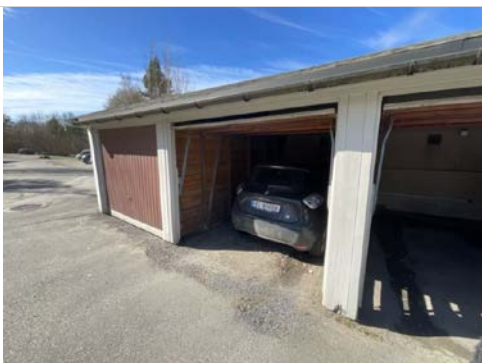
### Garasje

Enkel bygning med skjevheter og etterslep på vedlikehold.
