Rødstrupeveien 21, 1529 MOSS

**Moderne rekkehus med 3 soverom  
på Øreåsen – Perfekt for  
barnefamilier med nyere bad,  
garasje og solrike uteplasser!**

| Tilstandsrapport ..... | 44 |

Frosterød Takst AS

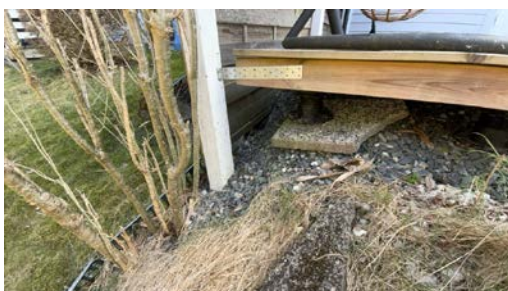
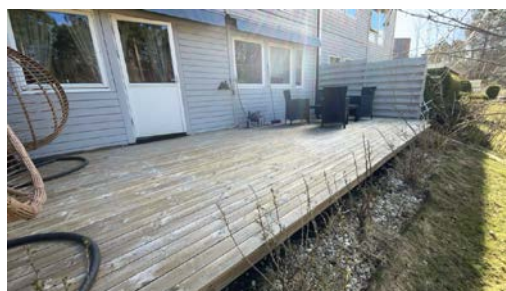
Vurdering av avvik: Rekkverket er for lavt i forhold til dagens krav til rekkverkshøyder.

- Rekkverkshøyde må endres for å tilfredsstille krav på byggemeldingstidspunktet.
- Tiltak:

Tiltak for oppretting av terrasse med stabilisering av masser. Øke høyden på rekkverk til 100 cm.

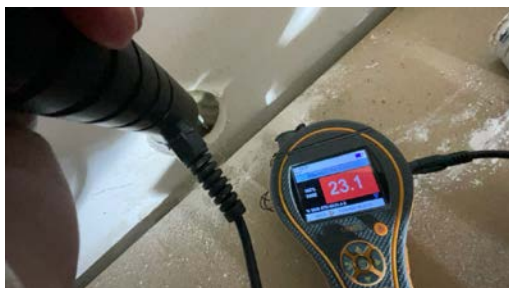
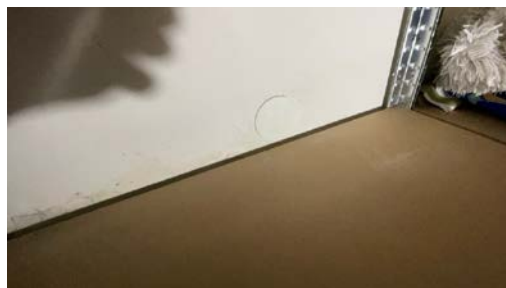
Vurdering av avvik: Det er gjennom hulltaking påvist høyt fuktnivå inne i trekonstruksjonen i hulltakingen, men ikke påvist fuktskader i dette området. Høy luftfuktighet kan over tid føre til muggvekst eller sverting av materialer. Samtidig kan materialer og konstruksjoner bli ødelagt. Det er gjennom målinger påvist høyt fuktnivå i trevegger i underetg./kjeller, det er derfor ikke foretatt hulltaking

Konstruksjonen som er oppført er en kjent risikokonstruksjon på bakgrunn av at isolert innvendig vegg er oppført uten mulighet for utluftning mellom isolert vegg og (kald) mur. Dette gir erfaringsvis utfordringer med kondensering i konstruksjonen som igjen gir utslag i fukt og råteskader i svill på vegg. Denne konstruksjonen er kjent for å ha høy skadestatistikk. Utvendig terreng har også trolig fall inn mot yttervegg noe som igjen gir økt belastning på utvendig drenering som i dette tilfellet trolig er fra byggeår og har høy alder med antatt nedsatt kapasitet.

- Ytterligere undersøkelser må foretas for å få kartlagt tilstanden og omfanget på eventuelle skader.
- Andre tiltak:

Forholdet må tas opp med styret i borettslaget. Det bør utføres undersøkelser for å avdekket omfang, i ytterste konsekvens vil forholdet også kunne gjelde for resterende del av kjeller som har rom inn mot terreng.

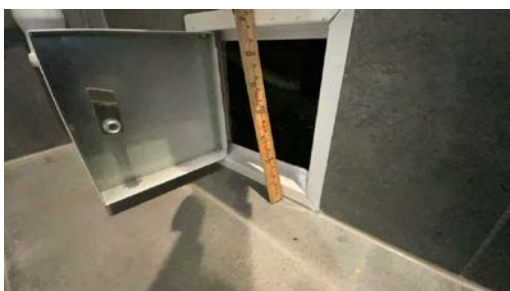
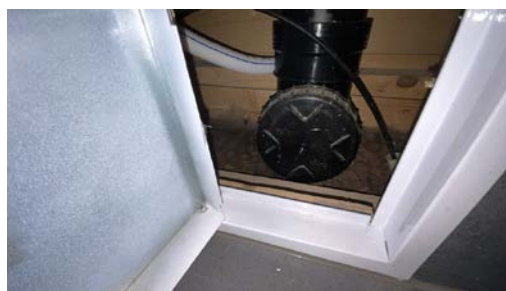
## KJELLER > BAD

Vurdering av avvik: Det er påvist mangelfull/feil utførelse rundt rørgjennomføringer e.l. som gir fare for fukt i konstruksjonen i våtsone.

Det er avvik: Slukrist som er støpt ned et tilpasset med kutteredskap for å få satt ned vannlås, ingen hårrist montert. På vegg under skap for fordeling av forbruksvann er det montert luke ned mot vegg og det er ikke tilstrekkelig plass for membran opp fra gulv som er 25 mm.

Luke må heves slik at det kan etableres membran 25 mm.

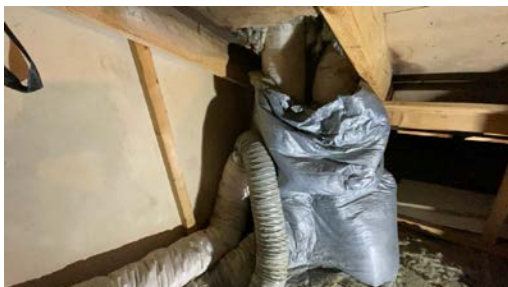
Vurdering av avvik: På loft er det kanal som ikke er i bruk (trolig tidligere kjøkken).

- Tiltak:

Fjerne kanal da denne gir fare for kondensering i kanalen, noe som kan påføre bygningsdeler skade.

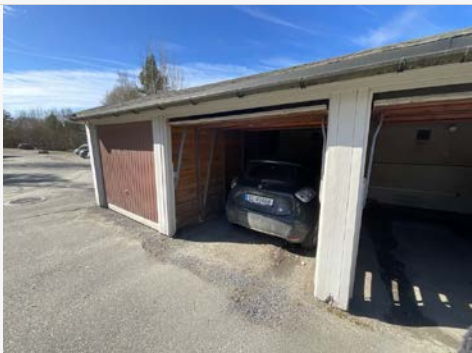
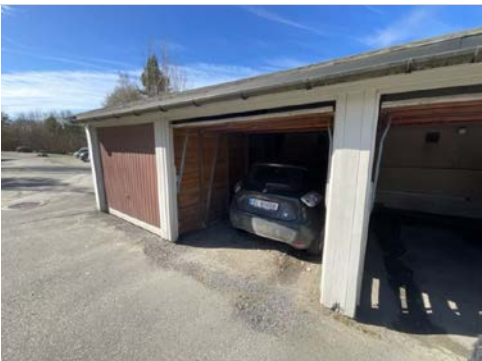
### Garasje

Enkel bygning med skjevheter og etterslep på vedlikehold.
