Håreks gate 33, 8657 MOSJØEN

**Sentrum - Andelsleilighet i 2 etg.
med 1 soverom - ca. 500 m. øst for
sentrum i Mosjøen.**

Tilstandsrapport

BOLIGBYGG MED FLERE BOENHETER

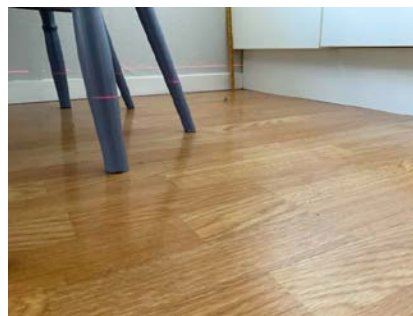
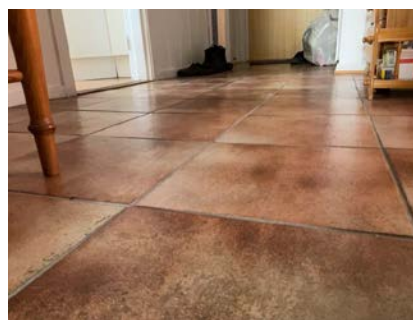
! TG 3 Etasjeskille/gulv mot grunn

- Målt høydeforskjell på over 15 mm gjennom hele rommet. Tilstandsgrad 2 gis med bakgrunn i standardens krav til godkjente måleavvik.
- Målt høydeforskjell på mellom 10 - 20 mm innenfor en lengde på 2 meter. Tilstandsgrad 2 gis med bakgrunn i standardens krav til godkjente måleavvik.
- Målt høydeforskjell på over 20 mm innenfor en lengde på 2 meter. Tilstandsgrad 3 gis med bakgrunn i standardens krav til godkjente måleavvik.

27 mm høydeforskjell fra pipe i gulv og 2 m sørover.

- For å få tilstandsgrad 0 eller 1 må høydeforskjeller rettes opp. Det vil imidlertid sjelden være økonomisk rasjonelt som et enkeltstående tiltak i en bolig som dette. Dersom boligen en gang skal renoveres, kan man vurdere slike tiltak.

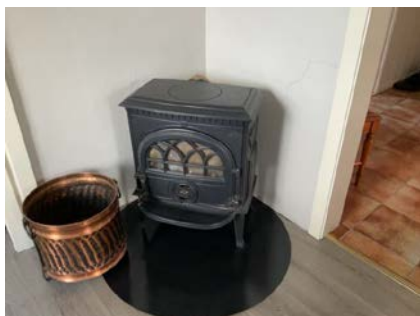
- Ildfast plate mangler på gulvet under sotluke/feieluke på pipe.
- Det er påvist sprekker og/eller riss i pipe.

Vedovn i stue. Sprekk i brannmur.

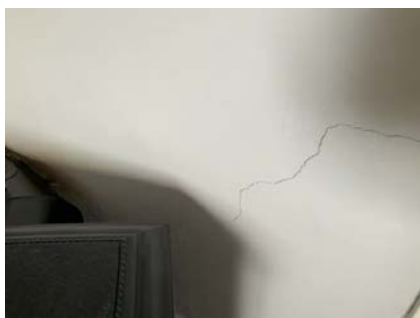
Sprekk i brannmur

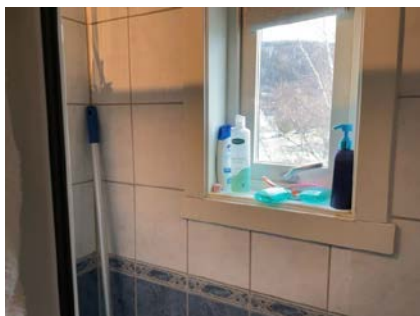
- Det er vindu/dør med ikke fuktbestandige materialer i våtsonen (ved vask, dusj, badekar, osv.), løsningen eller byggematerialet er uegnet

Vindu i dusjsone

- Uegnede materialer må fuktbeskyttes/utskiftes.

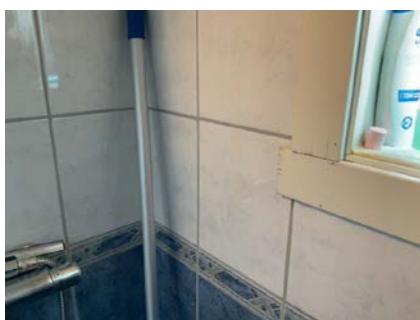
Listverk rundt vindu er fuktskadet/sprukket

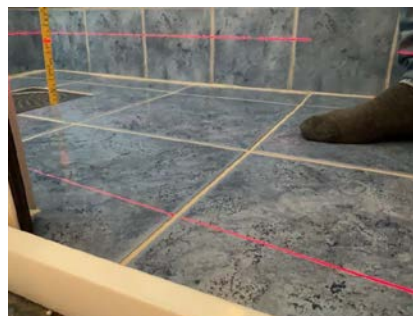
- Det er påvist avvik i fallforhold til sluk i forhold til krav i forskrift på byggetidspunktet.
- Det er mulighet for at det kan forekomme vannlekkasje på våtrommet hvor vann ikke vil gå til sluk.

Lite fall mot sluk.

- Våtrommet fungerer med dette avviket.
- Det bør etableres avrenning inn til sluk for hele våtrommet.
- Installering av tett dusjkabinett anbefales.

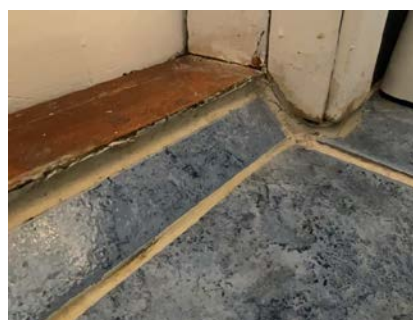
Sprekk i fuge ved utforing mot terskel.

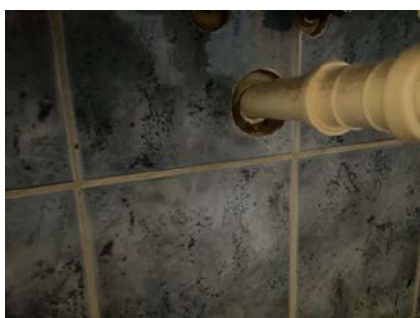
Manglende tetting rundt rørgjennomføring i vegg. Litt synlig membran

- Installering av tett dusjkabinett anbefales.
- Løsningen/utførelsen rundt rørgjennomføringer gir fare for fukt inn i konstruksjoner.
- Det må foretas lokale tiltak for å utbedre utettheter på våtrommet.

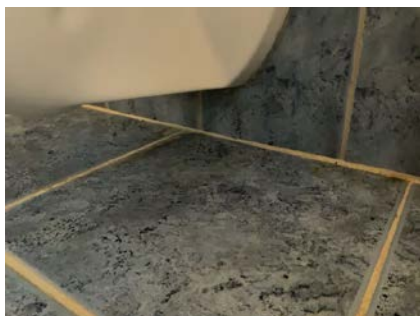
- Det er ikke påvist tilfredsstillende løsning for å synliggjøre lekkasje fra innebygget systerne.

Ingen synlig overløp for skjult systerne.

- Ved implementering av innebygget systerne var det ikke krav om lekkasesikring, konstruksjonen bør jevnlig observeres.

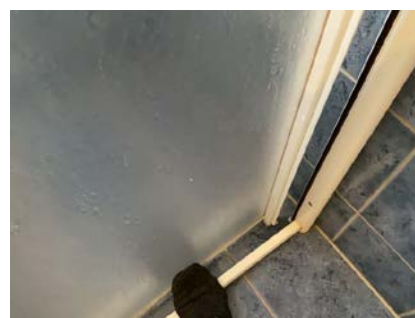
Skyvedør for dusjnische må justeres.

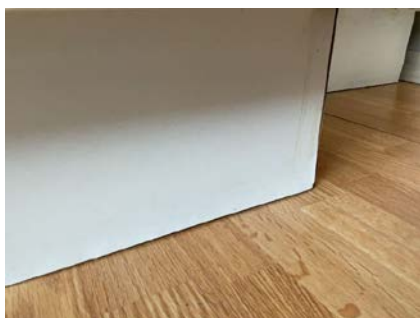
Sokkel er noe utsvelt i nedkant.

- Overflater må utbedres eller skiftes.

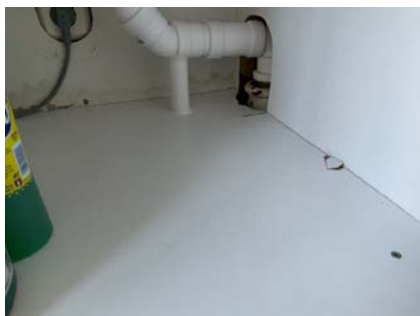
Fuktmerker og utsvelt bunnplate under oppvaskum.
