Håreks gate 33, 8657 MOSJØEN

**NY PRIS! Sentrum - Andelsleilighet
i 2 etg. med 1 soverom - ca. 500 m.
øst for sentrum i Mosjøen.**

Befaringsdato: 18.04.2024

Tilstandsrapport

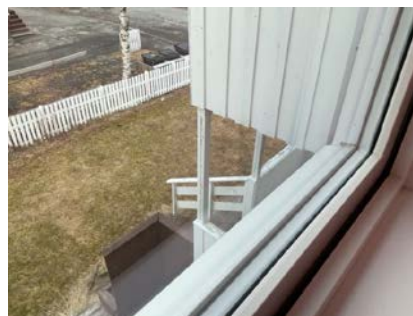
Soveromsvindu går litt treg, justeres smøres

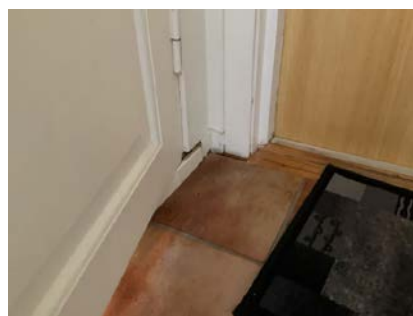
Reparasjon av fuger i entre.

Mangler list/fuge mellom terkel og gulv på soverom.

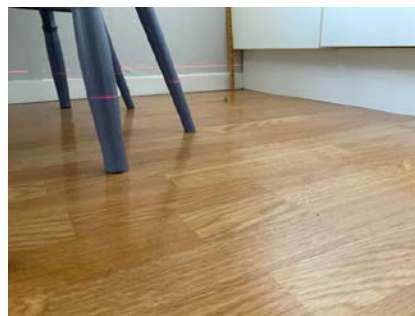
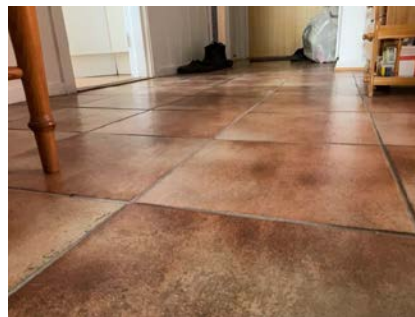
! TG 3 Etasjeskille/gulv mot grunn

- Målt høydeforskjell på over 15 mm gjennom hele rommet. Tilstandsgrad 2 gis med bakgrunn i standardens krav til godkjente måleavvik.
- Målt høydeforskjell på mellom 10 - 20 mm innenfor en lengde på 2 meter. Tilstandsgrad 2 gis med bakgrunn i standardens krav til godkjente måleavvik.
- Målt høydeforskjell på over 20 mm innenfor en lengde på 2 meter. Tilstandsgrad 3 gis med bakgrunn i standardens krav til godkjente måleavvik.

27 mm høydeforskjell fra pipe i gulv og 2 m sørover.

- For å få tilstandsgrad 0 eller 1 må høydeforskjeller rettes opp. Det vil imidlertid sjelden være økonomisk rasjonelt som et enkeltstående tiltak i en bolig som dette. Dersom boligen en gang skal renoveres, kan man vurdere slike tiltak.

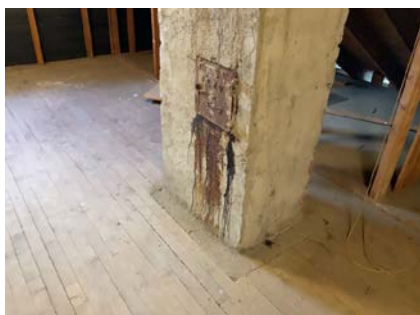
Det er ikke montert ubrennbar plate på gulv under feieluke på kaldloft.

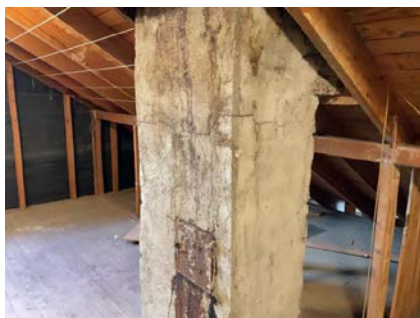
Sprekk i pipe

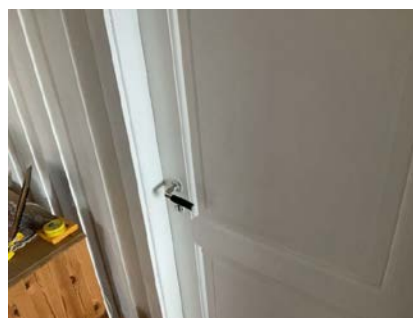
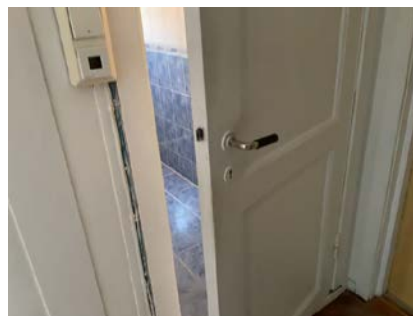
- Det er påvist avvik som tilsier at det bør foretas tiltak på enkelte dører. Noe skjevheter i dørblad.

- Enkelte dører må justeres.

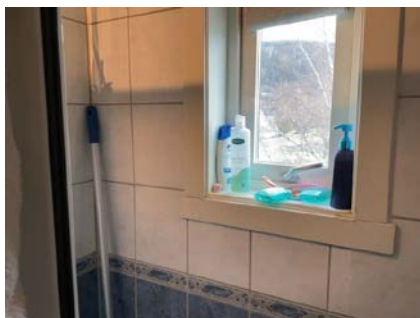
- Det er vindu/dør med ikke fuktbestandige materialer i våtsonen (ved vask, dusj, badekar, osv.), løsningen eller byggematerialet er uegnet

Vindu i dusjsone

- Uegnede materialer må fuktbeskyttes/utskiftes.

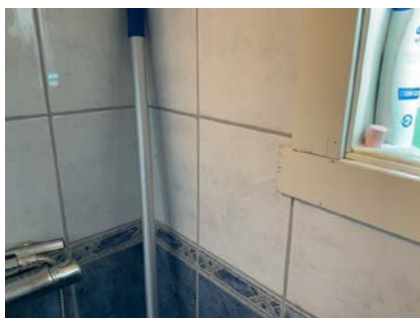
Listverk rundt vindu er fuktskadet/sprukket

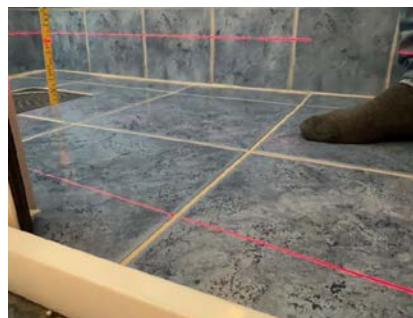
- Det er påvist avvik i fallforhold til sluk i forhold til krav i forskrift på byggetidspunktet.

- Det er mulighet for at det kan forekomme vannlekkasje på våtrommet hvor vann ikke vil gå til sluk.

Lite fall mot sluk.

- Våtrommet fungerer med dette avviket.
- Det bør etableres avrenning inn til sluk for hele våtrommet.
- Installering av tett dusjkabinett anbefales.

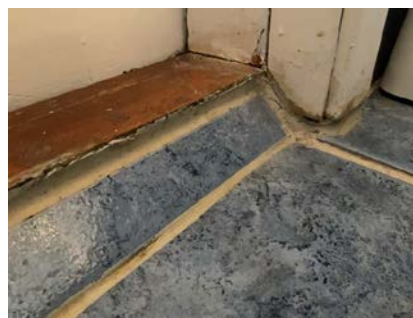
Sprekk i fuge ved utforing mot terskel.

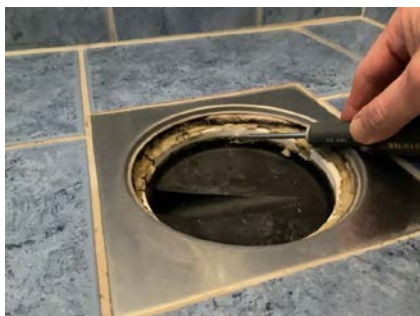
Litt synlig membran under klemring.

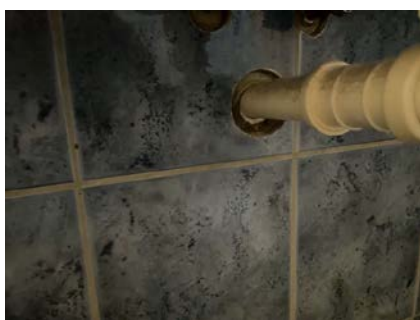
Manglende tetting rundt rørgjennomføring i vegg. Litt synlig membran

- Installering av tett dusjkabinett anbefales.
- Løsningen/utførelsen rundt rørgjennomføringer gir fare for fukt inn i konstruksjoner.
- Det må foretas lokale tiltak for å utbedre utettheter på våtrommet.

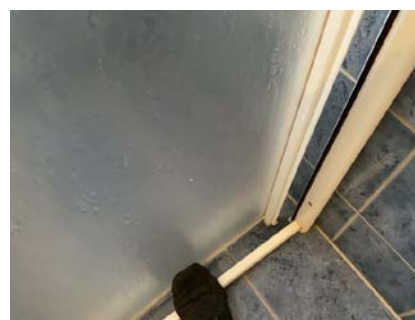
Skyvedør for dusjnische må justeres.

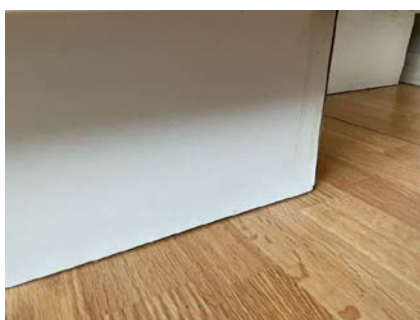
Sokkel er noe utsvelt i nedkant.

- Overflater må utbedres eller skiftes.

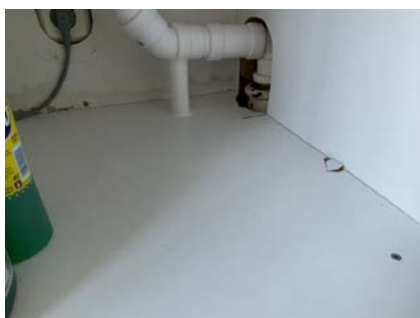
Fuktmerker og utsvelt bunnplate under oppvaskum.

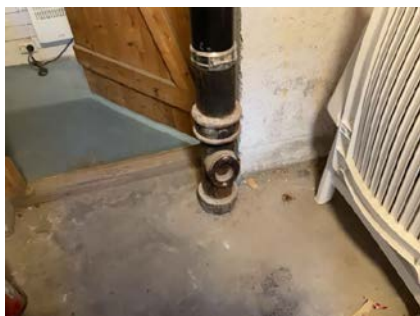
Avløpsrør av soil trolig fra byggeår, ført under betonggulv og ut.

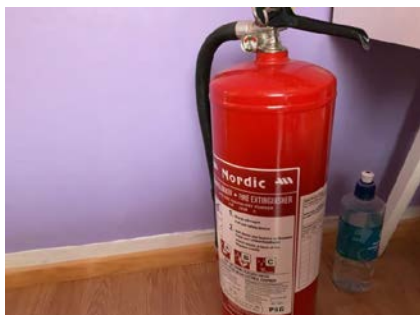
1. Er det mangler for brannslukningsutstyr i boligen iht. forskriftskrav på søknadstidspunktet, men minst Byggeforskrift 1985? Nei
2. Er det skader på brannslukkingsutstyr eller er apparatet eldre enn 10 år? Ja
Brannslukker er over 10 , datert 2011
3. Er det mangler på røykvarsler i boligen iht. forskriftskrav på søknadstidspunktet, men minst Byggeforskrift 1985? Nei
4. Er det skader på røykvarslere? Nei

Brannslukker i trappegang
