Hockeysvingen 13, 4021 STAVANGER

**Godt vedlikeholdt enebolig  
Attraktiv beliggenhet  
Solrik terrasse med utsikt  
Garasje i u.etasje + garasje i rekke.**

Befaringsdato: 31.10.2024

Rapportdato: 11.11.2024

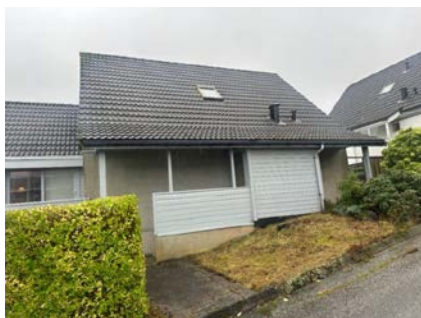
### Nedløp og beslag

- Mer enn halvparten av forventet brukstid er passert på renner/nedløp/beslag.
- Det er påvist andre avvik:

Det anbefales å montere snøfangere over gangareal for å unngå skader etter snøras fra taket.

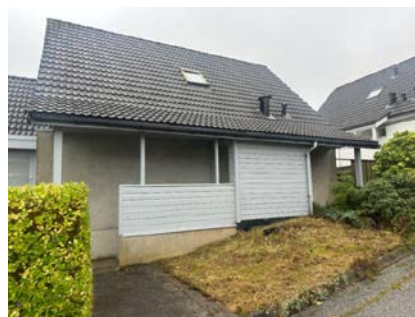
### Veggkonstruksjon

- Det er påvist spredte råteskader i bordkledningen.
- Det er ingen musesperre i nedre kant av konstruksjon.

- Råteskadet trekledning må skiftes ut.
- Musesperre må etableres.

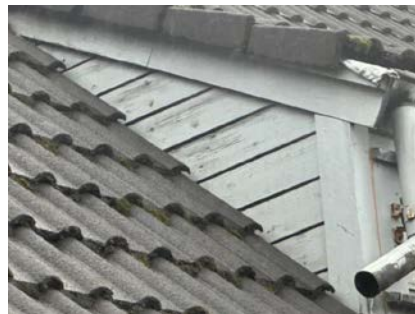
Råteskader i kledning.

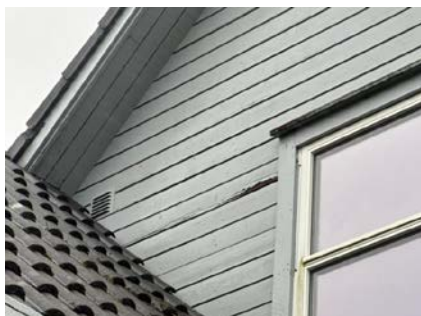
Råteskader i kledning.

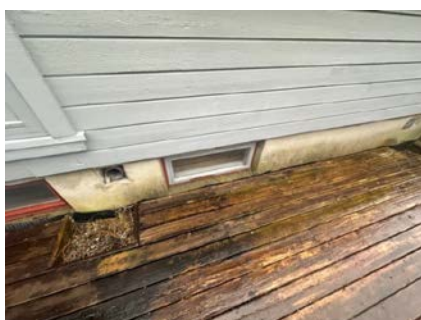
Det er ikke musetetting der dette er kontrollert.

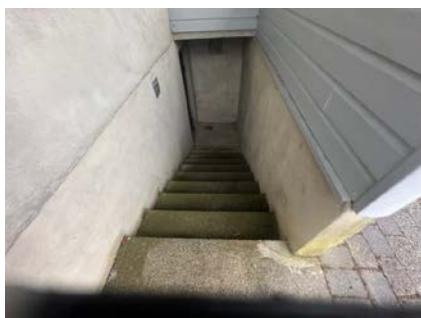
Håndløpere er ikke montert.

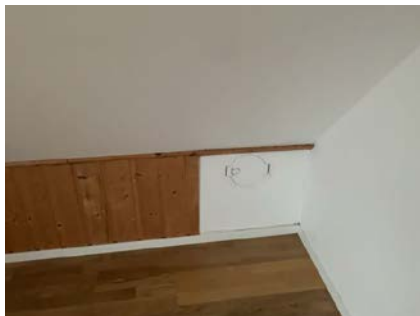
Vurdering av avvik: Det er påvist brennbart materiale nærmere enn 300 mm fra sotluke/feieluke. Der er ikke tilfredsstillende avstand til feieluke i 2. etasje og under sotluke i kjeller.

Feieluke i 2. etasje.

Konsekvens/tiltak: Det må foretas tiltak for å lukke avviket.

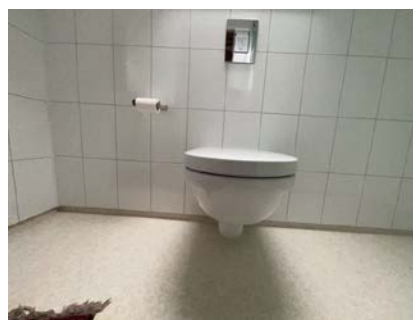
Vurdering av avvik: Det er ikke påvist tilfredsstillende løsning for å synliggjøre lekkasje fra innebygget sistene.

Adkomst for kontroll av innebygget cisterne kan etableres via soverom.

Konsekvens/tiltak: Det må gjøres tiltak for å lukke avviket. Adkomst for kontroll av innebygget cisterne kan etableres via soverom.

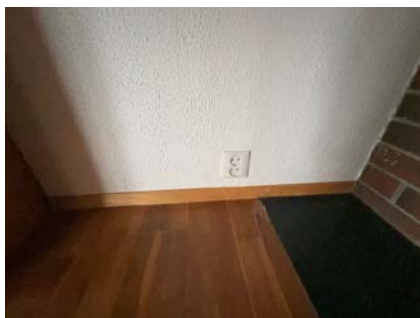
El-anlegget er ikke jordnet i tørre rom, dette var normalt på oppføringstidspunktet.

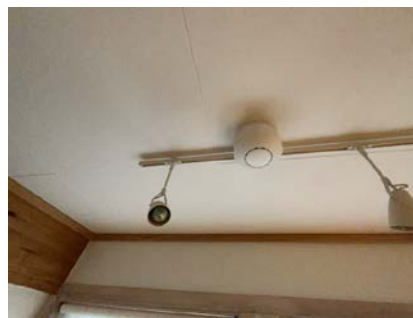
Røykvarsler i 2. etasje var demontert ved befaring.
