Kruttstien 8, 6514 KRISTIANSUND N

**Rekkehus med 3 soverom og  
skjermet uteområde sentralt i  
Myra**

Befaringsdato: 09.12.2025

Rapportdato: 16.12.2025

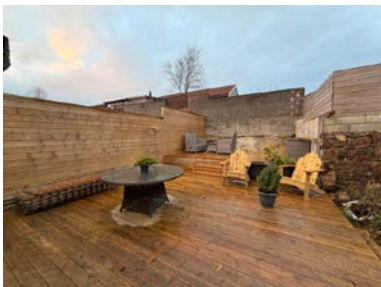
Balkongen på framsiden er utført som trekonstruksjon med spaltegulv av terrassebord og tett rekkverk/kledning i malt trevirke. Balkongen bæres av søyler og bjelkelag, og underliggende konstruksjoner er åpne og synlige fra underside. Konstruksjonen fungerer samtidig som overdekning for inngang og areal under, og er dermed utsatt for betydelig vær- og fuktpåvirkning. Slike løsninger regnes generelt som en risikokonstruksjon, særlig med tanke på overgangsløsninger, tetting og avrenning.

Det er ikke registrert akutte skader på befaringstidspunktet, men det må påregnes jevnlig kontroll og vedlikehold av treverk, beslag og tilslutninger for å opprettholde funksjon og redusere risiko for fuktrelaterte skader over tid. Topprekke på rekkverk bør males.

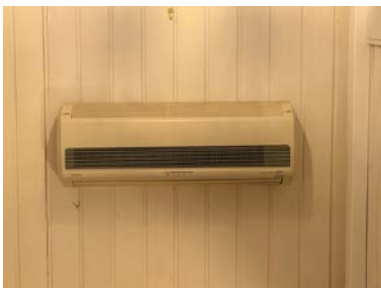
## TG 1 Varmesentral

Boligen blir oppvarmet ved bruk av elektrisk varme, varmepumpe og vedovn.  
Det er ukjent om det har vært service på varmepumpe. Det er ukjent alder på varmepumpe.
