Salgsobjekt: Enebolig  
Eierform: Eiet  
Byggeår: 1969  
BRA-i/BRA Total 197/278 kvm  
Tomtstr.: 1046 m²  
Soverom: 3  
Antall rom: 6  
Gnr./bnr. Gnr. 102, bnr. 325  
Oppdragsnr.: 1701250048

Velkommen til  
Litjhaugveien 6!

Befaringsdato: 06.11.2025    Rapportdato: 24.11.2025    Oppdragsnr.: 20704-1631    Referansenummer: ZU8553  
Autorisert foretak: Midt Norsk Takst AS    Sertifisert Takstingeniør: Sverre Marius Skålvik

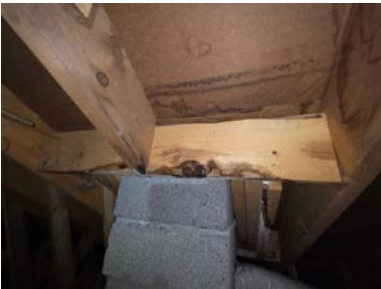
- Det er påvist fuktskjolder/misfarging i takkonstruksjonen.
- Loftsluke er ikke tett, det kan føre til at varm fuktig luft fra boligen stiger opp på loftet og forårsaker fuktskader.
- Ventilering langs raftekasser ved overgang tak/vegg er noe begrenset.

Synlige eldre fuktmerker på undertak av trefiber, ingen fukt på befaringsdagen. Plast undertak over må være montert ifb. montering av takstein

- Påviste fuktskjolder i undertak bør holdes under oppsikt over tid og tiltak må vurderes ut fra hvordan dette utvikler seg. Det er ikke målt forhøyde fuktverdier på befaringsdagen.
- Anbefaler å få montert tett inspeksjonsluke for å sikre mot varmetap og hindre at støv fra loft kommer inn i boligen og påvirker innneklimaet. I tillegg reduseres faren for fuktskader på loftet.
- Konstruksjon har noe begrenset lufting, men det ble ikke observert tegn til kondens som følge av dette ved kontroll på kaldloft. Men det gjøres oppmerksom på at endret bruk med mer oppvarming kan endre dette. Det anbefales å undersøke muligheten for å få etablert jevn lufting langs raftekasser.

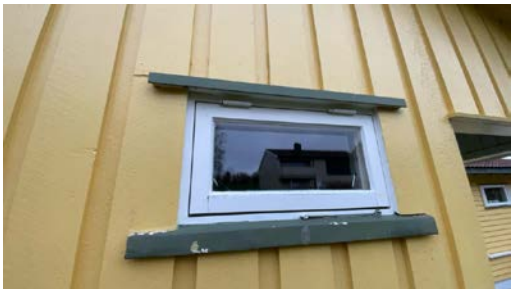
- Det er påvist noen glassruter som er punktert eller sprukne.
- Karmene i vinduer er slitte og det er sprekker i trevirket.

Sprekk i glass på bod ved inngang

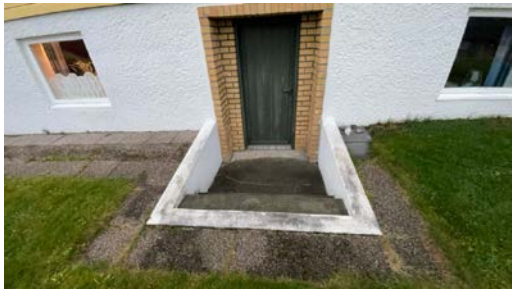
- Betongtrapp har mindre sprekker/skader

Det bør monteres sikring med rekkverk på hver side av trapp for å hindre evt. personskade

- Overflatebehandling av overflater må kunne påregnes for å lukke avviket  
- Det bør også monteres sikring/rekkverk på hver side for å bedre personsikkerheten sammen med håndløper.  
- Info hentet fra TEK 17. § 8-9. Trapp skal ha håndløper på begge sider som følger hele trappeløpet og avsluttes med avrundet kant etter første og siste trinn  
- Info:  
Nivåforskjeller på mer enn 0,5 m skal sikres med rekkverk, jf. § 12-15. TEK 17  
Veiledning til annet ledd.  
Nivåforskjeller større enn 0,5 meter fra balkong eller terrasse eller tilsvarende ned til terrenget eller til annet underliggende plan eller nivå, kan utgjøre en fare for skade på person ved fall.

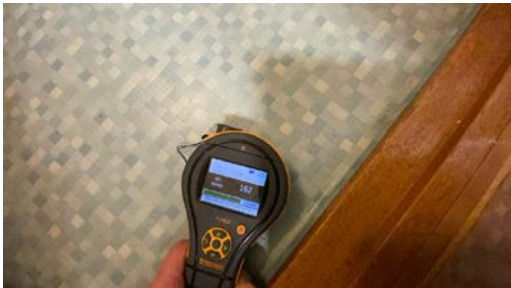
Fuktsøk er utført på gulv ved dør. Ingen forhøyde fuktavvik er målt

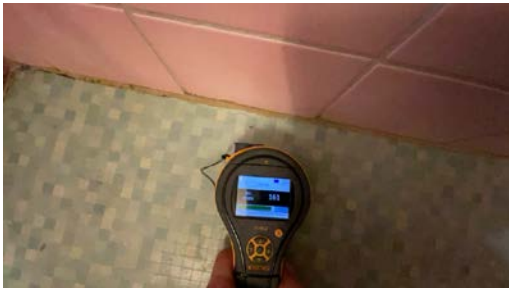
Fuktsøk er utført på gulv i dusj. Ingen forhøyde fuktavvik er målt

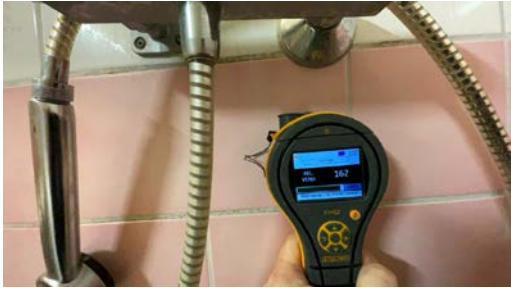
Fuktsøk er utført på vegg i dusj. Ingen forhøyde fuktavvik er målt

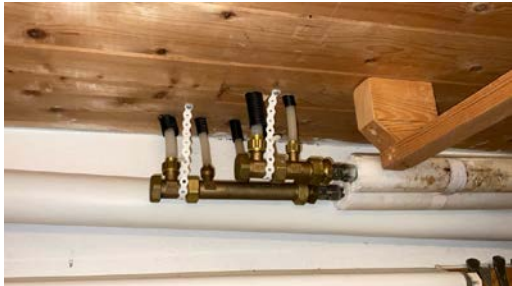
- Det er påvist at eventuelt lekkasjevann fra rør i rør system ikke ledes til sluk eller annen kompenserende løsning.
- Rørkursene på rør-i-rør systemet på vannledninger er ikke merket.

Fordelingskolber plassert på vegg

- Rørkurser på rør-i-rør system bør merkes.
- Det bør foretas tiltak på anlegget som sikrer bedre løsning på eventuelt lekkasjevann fra rør i rør system.
