Lindsholmveien 517, 3275 SVARSTAD

**Idyllisk småbruk ved Lågen med strandlinje og fiskerett! Hus med sjel og nydelig natur. Ingen boplikt!**

| Tilstandsrapport ..... | 67 |

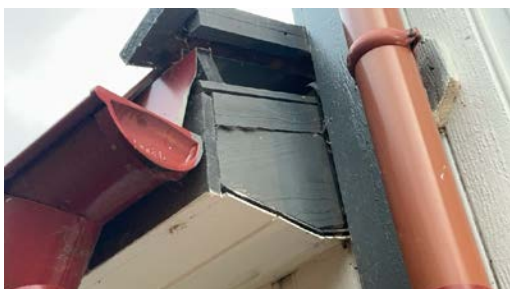
Manglende vindskive

- Overgangene mellom tak på tilbygg og hovedhus/kledning, samt tak over terrasse og hovedhus/kledning, bør utbedres for å sikre fagmessig korrekt tetting og redusere risikoen for fuktskader i konstruksjonen over tid.

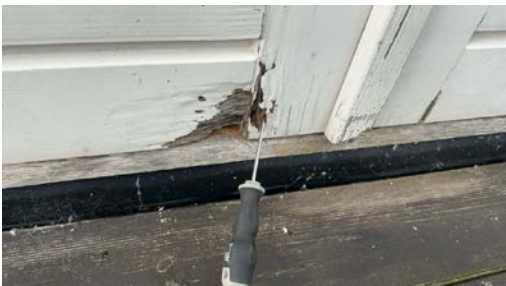
Råteskade

Denne døren har råteskader og må skiftes ut.

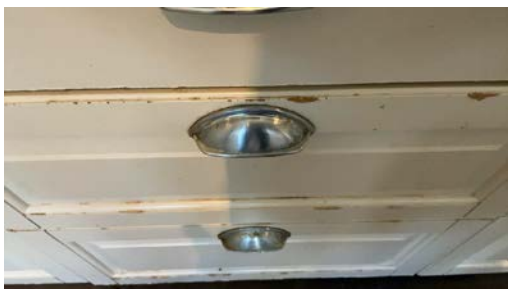
Overflateskader/svelling

Kjøper må selv vurdere eventuelle tiltak, da forholdet vurderes som kosmetisk.

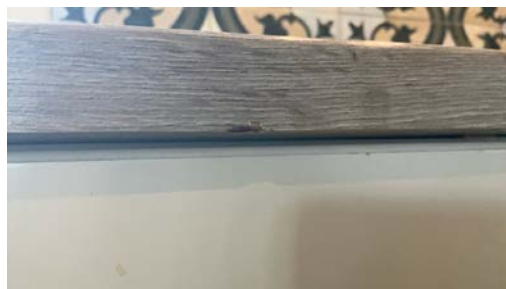
Hakk i benkeplate

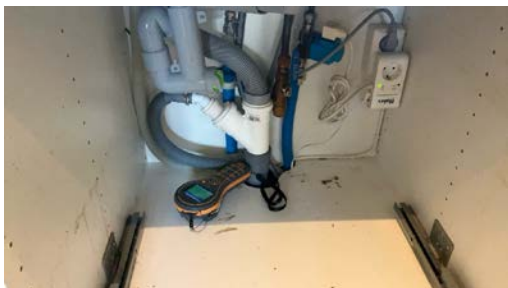
Ingen fuktighet registrert ved fuktsøk
