Tomterhagan 70B, 2080 EIDSVOLL

**Flott 1/2-part av tomannsbolig fra  
2011 ! Ende beliggenhet | 3  
soverom | stor terrasse | Bad og  
vaskerom | Barnevennlig**

Vertikaldelt tomannsbolig  
Tomterhagan 70 B  
2080 Eidsvoll

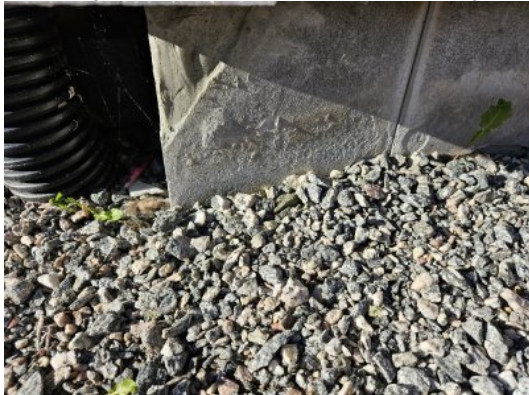
**1. Grunn og fundamenter****TG 2** 1.1 Byggegrunn, fundamenter, grunnmur, drenering og sikring mot vann og fuktighet

Byggegrunn, fundamenter, grunnmur, drenering og sikring mot vann og fuktighet:  
Det er avflassing av betongoverflaten på enkelte steder.

Det er påvist riss, sprekker eller skader på grunnmuren.

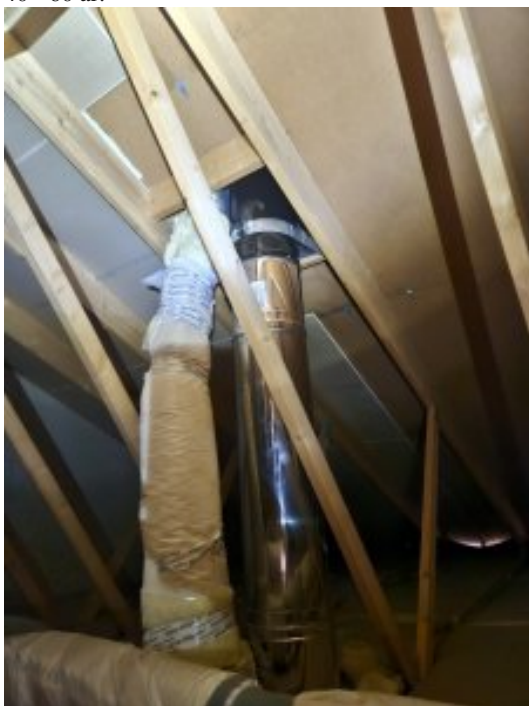
### TG 2 5.1 Loft (konstruksjonsoppbygging)

Det er påvist lekkasje rundt rør- eller kanalgjennomføringer.

Kryploftet fremstår i grei stand, men det mangler mønebånd i undertaket. TG2 Ytterligere undersøkelser må gjøres.

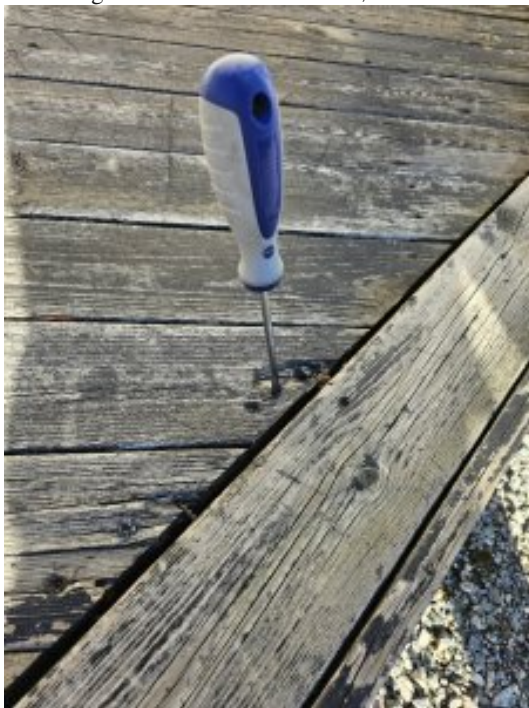
### TG 3 6.1 Balkonger, verandaer og lignende

Det er påvist skader, slik som avskalling, deformasjoner, riss, sprekker, råteskader og/eller rust på overflater.

Det er avflassing av maling og tørrsprekker på terrassebord og rekkverket, terrassebord og rekkverk har behov for vask, behandling og vedlikehold i nær fremtid. TG2

Det er ett råteskadet terrassebord på fremsiden av terrassen. TG3 Det må påberegnes å bytte ut råteskadet terrassebord med nytt terrassebord i nær fremtid.

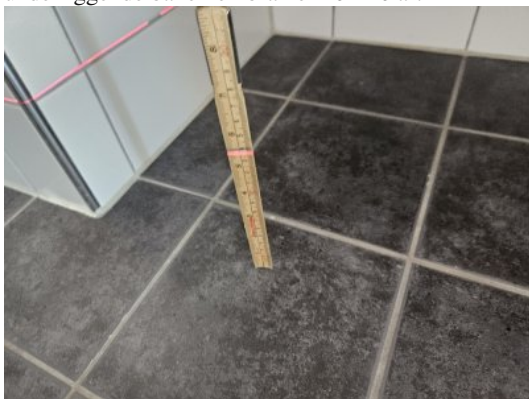
Det er påvist flekker eller andre skader.

Det svertesopp på silikonene i dusjsone og sokkel under dusjdører hindrer eventuell lekkasjevann til å nå sluket. TG2

Det er stedvis kalkrester på gulvfliser og flisefuger. TG2

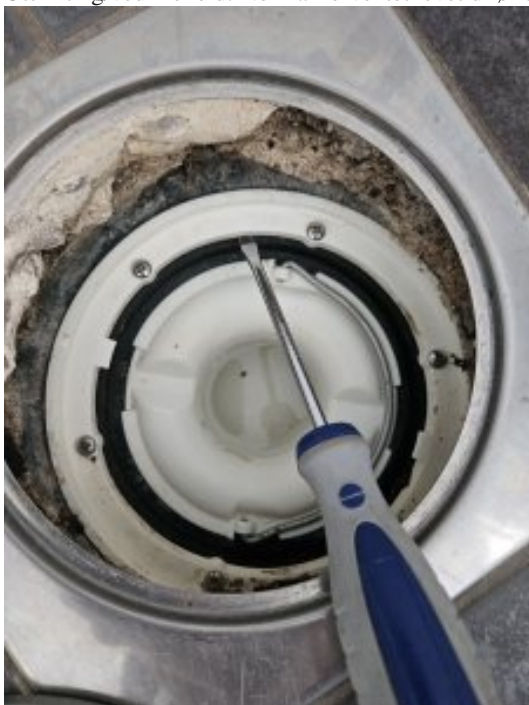
#### TG 2 7.1.3 Membran, tettesjiktet og sluk

Det er påvist avvik i forhold til sluk, rørgjennomføringer, mansjetter eller klemring.

Det ble boret hull fra tilstøtende rom (soverom) til bad, det ble målt normalt fuktinnhold i bunnsvill 9,6 vekt-%. TG1
