Teievegen 12, 2070 RÅHOLT

Stor enebolig med stor og solrik tomt. Leilighet med egen inngang. Barnevennlig beliggenhet.

Enebolig
Teivegen 12
2070 Råholt

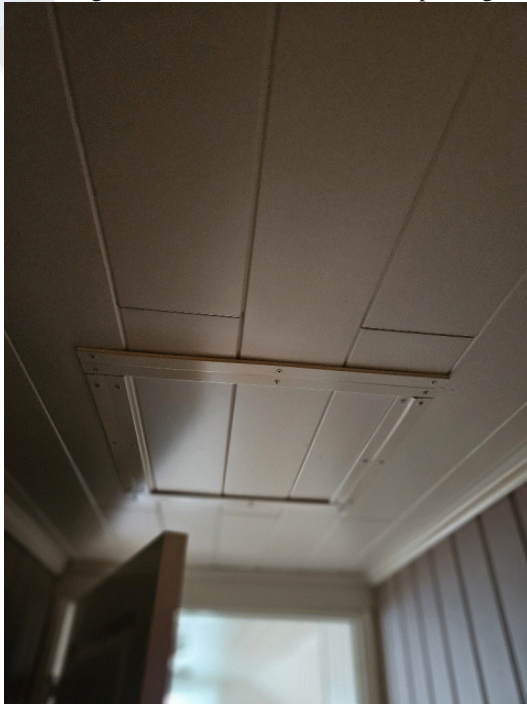
Det er ikke påvist svanker/svai i mønet.
 Det er påvist fuktskjolder.
 Det er ikke påvist råteskade eller skadedyr.
 Det ser utett ut rundt gjennomføringer.
 Det er ikke påvist ventilering/lufting.

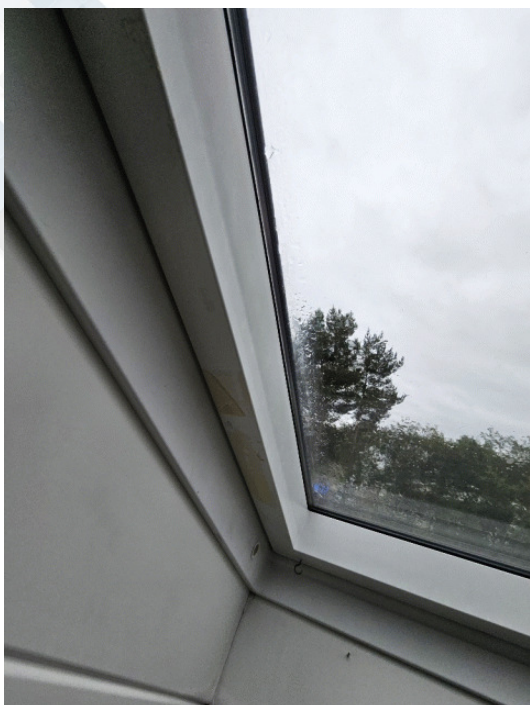
Det er påvist lekkasjer, fuktskjolder, kondens og lignende ved piper, overganger, i bjelker eller takluker.

Det er ikke tett rundt takvindu TG3, se punkt 4.1.

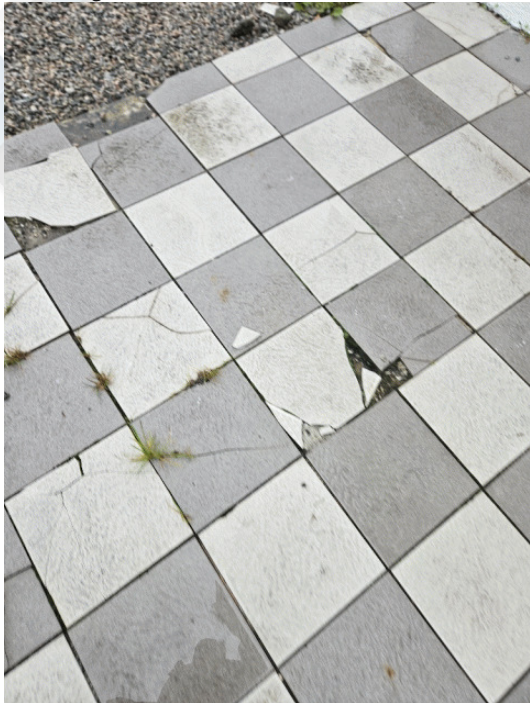
Det er påvist skader, slik som avskalling, deformasjoner, riss, sprekker, råteskader og/eller rust på overflater.

Det er påvist skader i tettesjiktet.

Hjemmelshaver opplyser om at det har blitt skiftet ut terrassebord på trapp til utleiedel, da takstmannen selv ikke har vært på ny takstbefaring kan settes det ikke tilstandgrad. TGIU

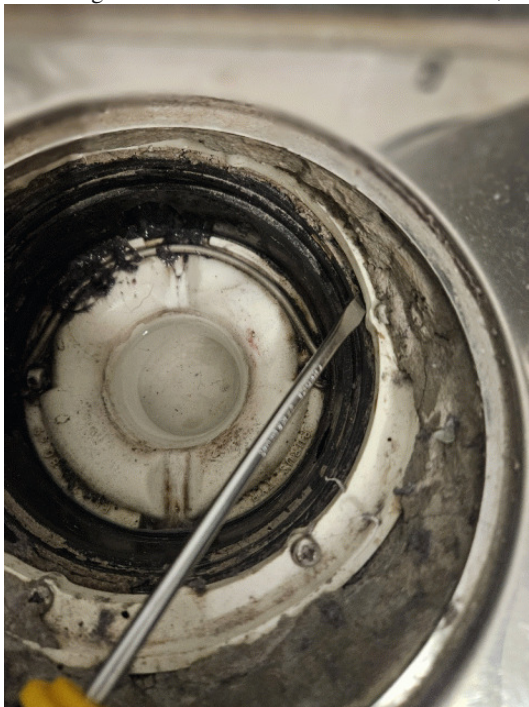
Det er påvist avvik i forhold til sluk, rørgjennomføringer, mansjetter eller klemring.

Det ble ikke foretatt hull boring, da det er strøm føringer i vegg. Ved en hull boring der kan det føre til skade på kabler. TGIU Ytterligere undersøkelser må gjøres.
