Formoveien 106, 3340 ÅMOT

**Åmot - Enebolig beliggende  
landlig, solrikt og fritt på Formo,  
Vestre Spone. Stor hage, dobbel  
garasje og stabbur.**

# Enebolig beliggende landlig, solrikt og fritt på Formo, Vestre Spone

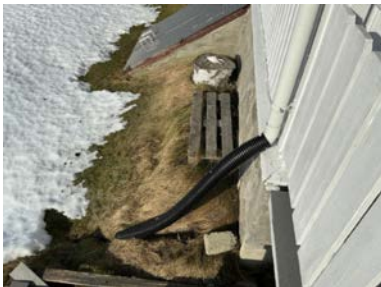
Det bør etableres et system som fører vann bort fra grunnmur/yttervegg på tilfredsstillende måte. Konsekvensen er at unødvendig fuktbelastning vil kunne føre til skader i konstruksjoner.

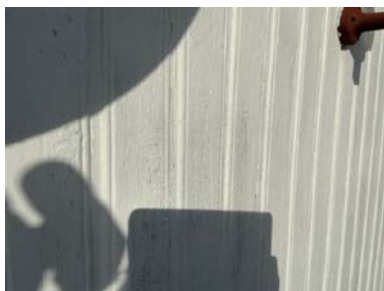
Konsekvens er at gjenværende brukstid er begrenset. Neste gang kledningen skiftes bør det etableres bedre lufting bak kledningen.

- Lokal utbedring må utføres.
- Andre tiltak:

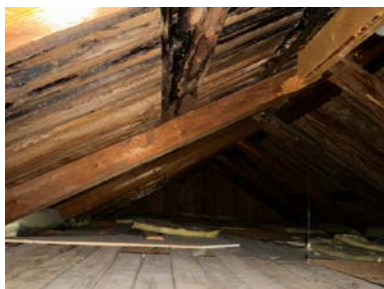
## TG 3 Takkonstruksjon/Loft

Påviste skader ser ikke ut til å være veldig omfattende, ved rehabilitering/ombygging må det utføres nærmere kontroll. Konsekvens/kostnadsestimat kan ikke settes uten at konstruksjoner åpnes.

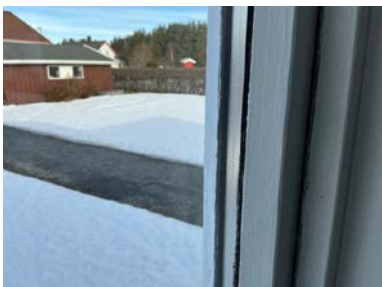
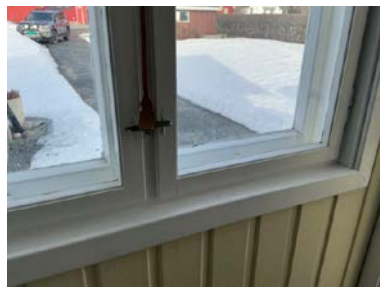
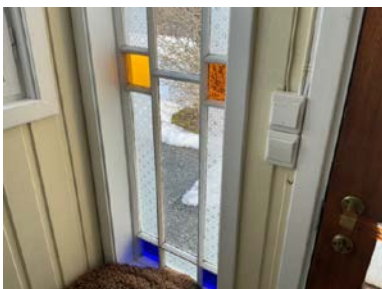
## TG 2 Vinduer

Konsekvensen er at vinduer har en alder som tilsier at forventet levetid er oppnådd.

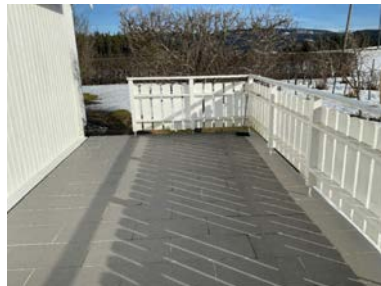
## TG 2 Dører

Konsekvens er at gjenværende brukstid er begrenset, og at ytterligere skader kan oppstå.

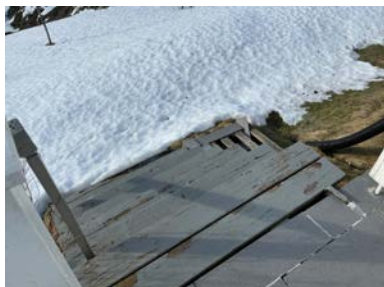
## TG 3 Utvendige trapper

Trappa er dårlig og må skiftes.

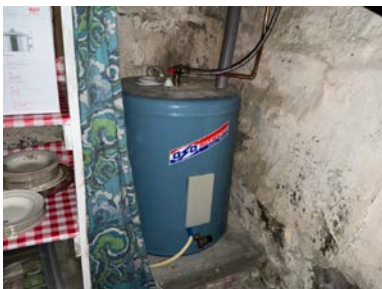
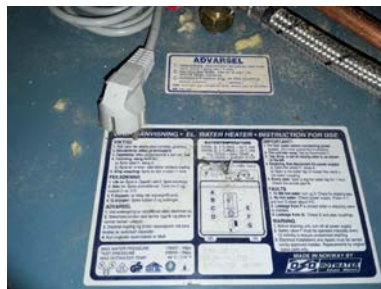
Konsekvensen er at over halvparten av forventet levetid er oppnådd. Berederen bør tilkobles fast boks med bryter og ikke via stikkontakt.

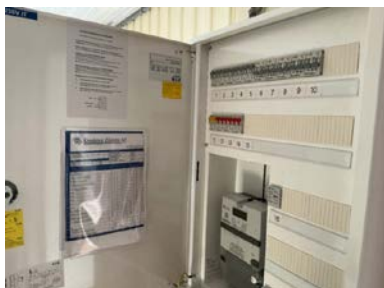
**TG 2 Elektrisk anlegg**

**Ja På grunn av alder på anlegget og manglende el-kontroll de siste 5 år anbefales det å utføre en el-kontroll av ett autorisert elektro firma.**
