**Salgsobjekt:** Enebolig  
**Eierform:** Eiet  
**Byggeår:** 1994  
**BRA-i/BRA Total** 258/473 kvm  
**Tomtstr.:** 2692.5 m<sup>2</sup>  
**Soverom:** 4  
**Gnr./bnr.** Gnr. 21, bnr. 135  
**Oppdragsnr.:** 1201250109

# Attraktiv og innholdsrik boligeiendom med nydelig utsikt og kort vei til Fagernes.

Befaringsdato: 03.09.2025

Rapportdato: 08.09.2025

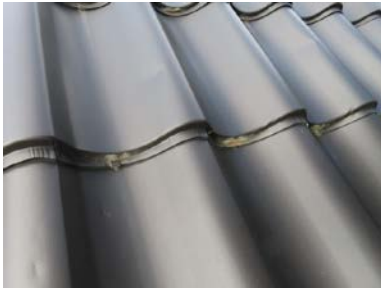
Det opplyses imidlertid om at i 2020 ble alle takplater/utv. overflater av takplatene vasket/rengjorde og sprøytemalt.  
Det opplyses også om at det dengang ble gitt 10 års garanti mot flassing på sprøytemalingen.

TG settes ihht opprinnelig alder.

Takplatene ses med fine overflater med unntak av noe mindre (og påregnelige) rustdannelser i dryppkant av platebunn.  
(Kantkorrosjon/rustdannelse i plateendene som følge av 'koking' og at vannet blir hengende på plateenden ved takutstikk lenge etter at det har sluttet å regne. Regnvannet vil vaske med seg sure forbindelser fra forurensninger og klorider fra salt som har lagt seg på taket, og disse stoffene vil samle seg ved plateenden. Påkjenningene på plateenden blir dermed større enn på platene for øvrig).

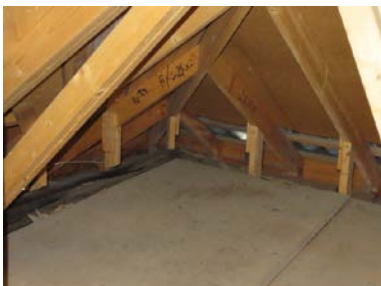
Del av åpne takkonstruksjoner inne på kaldloftet.

Su-taksplater es avsluttet ved vegg/iv/er ikke ført helt ut i takrenne.

Ingen tiltak ses nødvendige, da det ikke er noen indikasjoner på skader eller avvik i konstruksjonen.

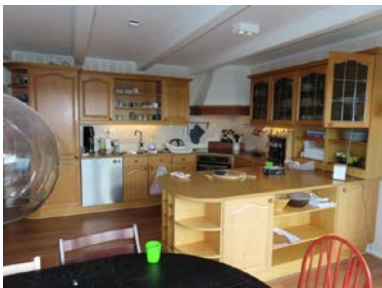
## 1. ETASJE > KJØKKEN

Kjøkken i åpen løsning til oppholdsrommet/spisesplass.

Det settes ikke opp noe kostnadsestimat på en event. utskifting/utbedring av de påviste avvik, da dette ses på som del av ett lengre livsløp og ett naturlig utbedringspunkt ihht alder.

Det er i teknisk beregning foretatt ett trekk for slit og elde.
