Bygdaveien 98B, 4333 OLTEDAL

Oltedal - Tiltalende enebolig med optimale planløsninger - 4 soverom - 2 bad - Dobbel garasje. Flott utsikt.

Salgsoppgavedato

07.11.2024

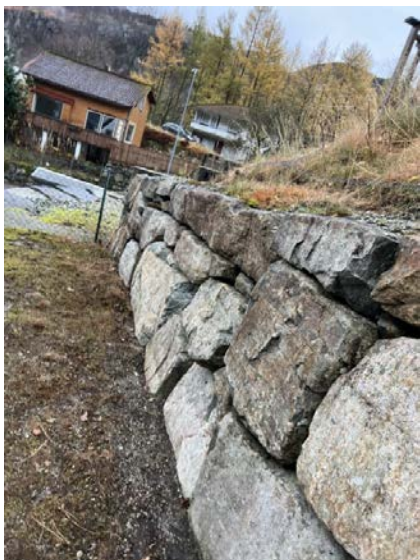
6.3 Støttemur

Støttemur oppført i naturstein.

Det registreres mindre skjevhet/ retningsavvik og varierende glipper i mellom steingjerde av naturstein som ikke er unormalt i forstøtningsmuren av den type.

- Det registreres noe glipper/riss og enkelte mindre løse steiner i forstøtningsmuren, det er ikke montert gjerde på forstøtningsmur mot nabo øvre del terreng. Berørt område er dermed ikke sikret mot fall/klattring (barna sikring).
- Støttemur i betong ved felles innkjørsel til gårdsrommet er for lavt, under 90 cm, gjerde kan vurderes etablert ifbm sikring mot fall.

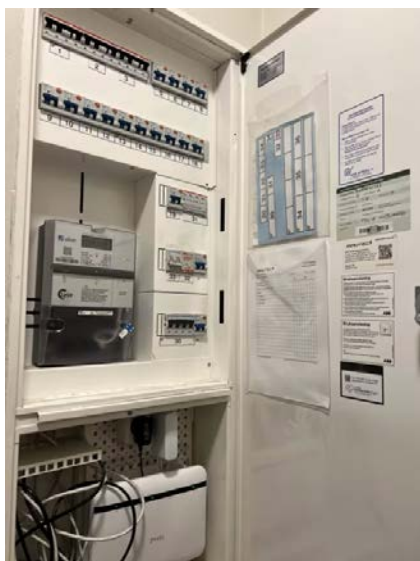
6.21 Elektrisk

Elektriske anlegget fra byggeåret, ingen avvik registrert.

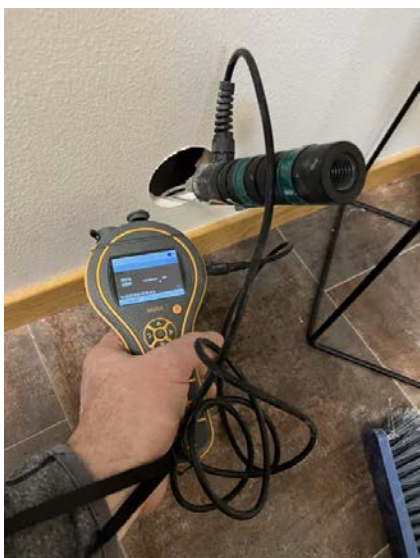
Mindre luftlommer under vinyl belegget rundt sluk.

Det ble ikke registrert fukt.

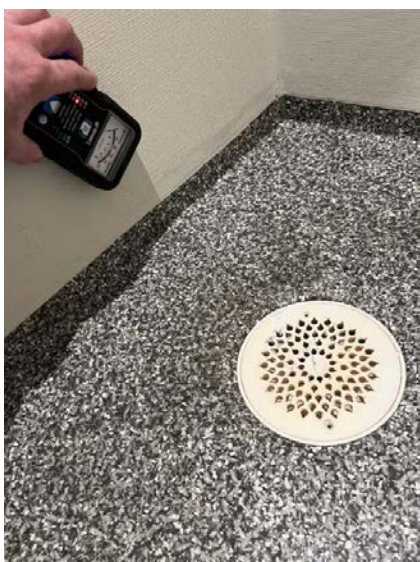
6.27 Våtrom: Bad/vaskerom _ 2.etasje.

Det ble ikke registrert fukt i skillevegg mellom dusj og vegghengt toalett.
Sluk i dusj, mindre luftlommer under vinylbelegg rundt sluk registrert.

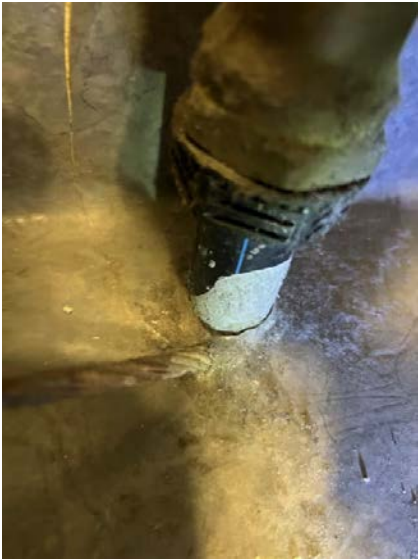
Glipper rundt rørgjennomføring.
