Bygdaveien 98B, 4333 OLTEDAL

**Oltedal - Tiltalende enebolig med optimale planløsninger - 4 soverom - 2 bad - Dobbel garasje. Flott utsikt.**

### Samlet vurdering

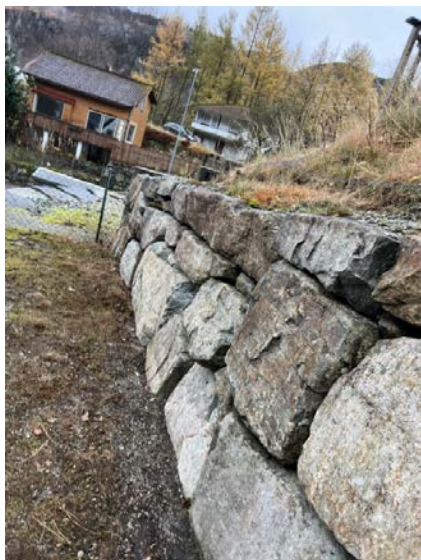
## 6.3 Støttemur

Det registreres mindre skjevhet/ retningsavvik og varierende glipper i mellom steingjerde av naturstein som ikke er unormalt i forstøtningsmuren av den type.

- Det registreres noe glipper/riss og enkelte mindre løse steiner i forstøtningsmuren, det er ikke montert gjerde på forstøtningsmur mot nabo øvre del terreng. Berørt område er dermed ikke sikret mot fall/klattring (barna sikring).
- Støttemur i betong ved felles innkjørsel til gårdsrommet er for lavt, under 90 cm, gjerde kan vurderes etablert ifbm sikring mot fall.

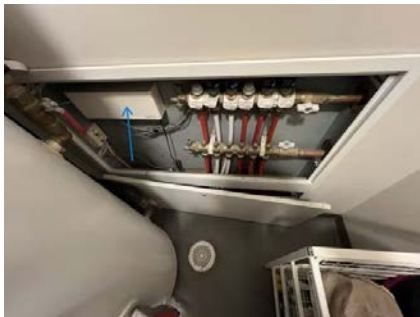
Samleskap.

Type anlegg	Gulvvarme
Er det utført arbeider på anlegget etter byggeår?	Nei
Har vannrør nådd en alder som gir økt risiko for skader eller følgeskader?	Nei
Er det tegn på skader ved gjennomføringer i vegg eller gulv?	Nei
Er det sprekker eller svellinger i overflatemateriale på gulv?	Nei
Er det påvist lekkasjer eller korrosjon ved synlige koblinger eller ventiler?	Nei
<b>Oppsummering av vannbåren varme</b>	
TG-2	
Røranlegget har lang levetid, men komponenter til anlegget anslås å ha en levetid på 15-20 år. TG.2_ Automatisk reguleringsventil er i ustand, for mer info om anlegg og tilstand konferer eier.	
<b>Anbefalte tiltak / ytterligere undersøkelser anbefales</b>	
Automatisk reguleringsventil er i ustand anbefales kontrollert/utbedret.

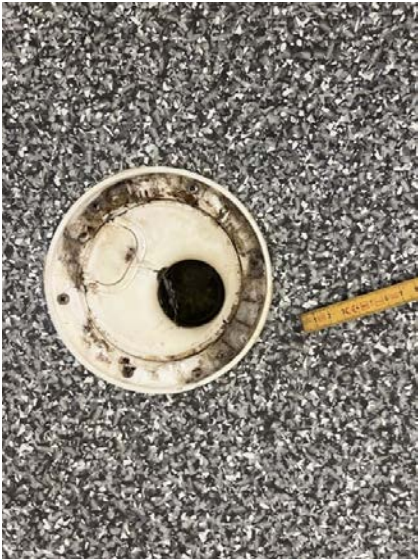
Mindre luftlommer under vinyl belegg rundt sluk.

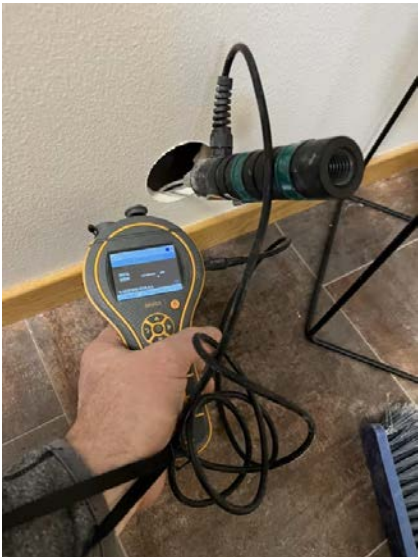
Det ble ikke registrert fukt.

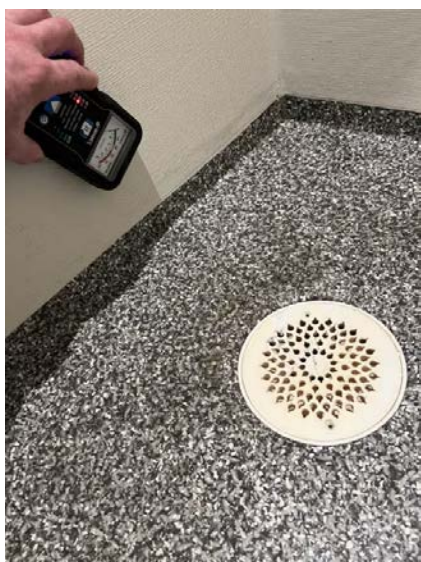
**6.27 Våtrom: Bad/vaskerom \_ 2.etasje.**

Det ble ikke registrert fukt i skillevegg mellom dusj og vegghengt toalett. Sluk i dusj, mindre luftlommer under vinylbelegg rundt sluk registrert.

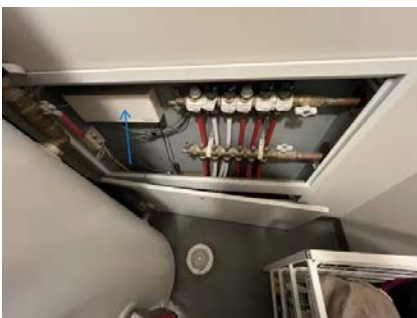
Samleskap, defekt styringsenhet.
