Nøkkelinformasjon

Granliveien 13

Befaringsdato: 07.04.2026

Rapportdato: 16.04.2026

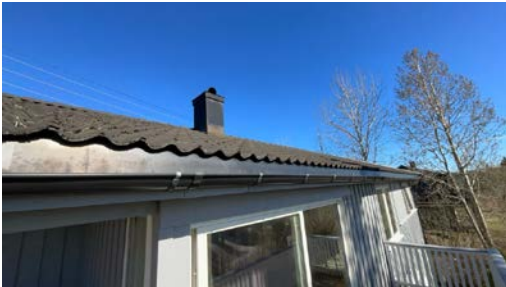
- Mer enn halvparten av forventet brukstid er passert på taktekkingen.
- Mer enn halvparten av forventet brukstid er passert på undertak.
- Det er avvik:

Del av taktekkning.

Videre bør tilstanden på taktekkning vurderes jevnlig med tanke på alder og vedlikehold, da mer enn halvparten av forventet brukstid er passert. Konsekvensen av manglende tiltak kan være redusert funksjonstid og økt risiko for skader på underliggende konstruksjoner. Kostnadsestimatet gjelder kun rengjøring av takstein, ikke eventuelle utbedringer utover dette.

Kostnadsestimat: 20 000 - 100 000

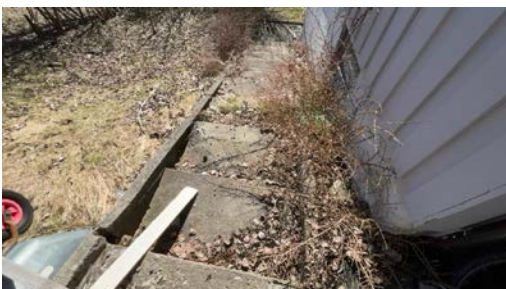
Trappen har alders- og værslitasje. Det er registrert sprekker og avvik i betongen.

Trapp mellom terreng.

Det bør utføres vedlikehold og utbedring av trappen for å reparere sprekker og avvik i betongen. Dette vil redusere risikoen for videre forringelse, økt skadeomfang og potensielle sikkerhetsrisikoer for brukere.

Kostnadsestimat: Under 20 000

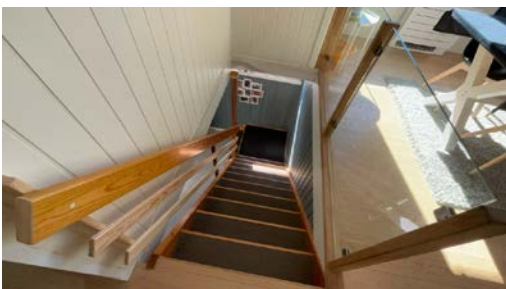
Trapp ned til underetasjen.

Det anbefales å gjennomføre jevnlig vedlikehold og vurdere eventuelle utbedringer av trappen for å opprettholde sikkerhet og funksjon. Manglende vedlikehold kan føre til økt slitasje, redusert sikkerhet og risiko for skader.

Kostnadsestimat: Under 20 000

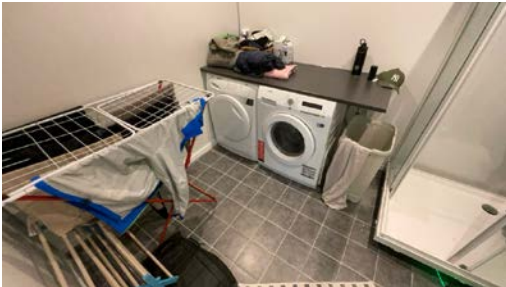
Det er påvist alders- og bruksslitasje på våtrommet. Gulvet mangler oppkant, noe som øker risikoen for vannskader ved eventuell lekkasje.

Del av vaskerom.

Konsekvensen av manglende oppgradering og dokumentasjon er økt risiko for vannskader i tilstøtende konstruksjoner, samt at skjulte feil og mangler ikke avdekkes. Dette kan medføre kostbare utbedringer på et senere tidspunkt.

Kostnadsestimat: 100 000 - 200 000

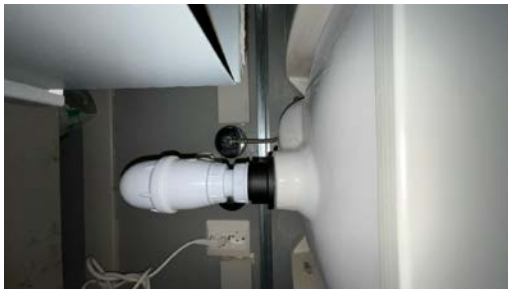
Avvik: • Mer enn halvparten av forventet brukstid er passert på innvendige vannledninger.

Del av rør til vann.

Det anbefales å få vurdert tilstanden på de eldre vannledningene av fagperson, og eventuelt planlegge utskiftning.

Konsekvensen av å ikke utbedre kan være økt risiko for lekkasjer og vannskader på grunn av alder og slitasje på rørene.

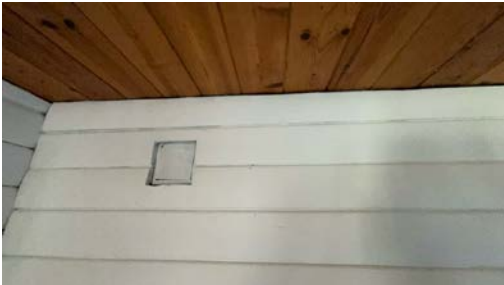
Avvik: • Det er påvist mangelfull ventilasjon på ett eller flere rom i boligen.

Eksempel på montert ventil i vegg.

Det bør etableres tilstrekkelig ventilasjon i alle rom med mangelfull luftutskiftning, for å sikre godt inneklima og redusere risiko for fuktskader og dårlig luftkvalitet.

Kostnadsestimat: Under 20 000

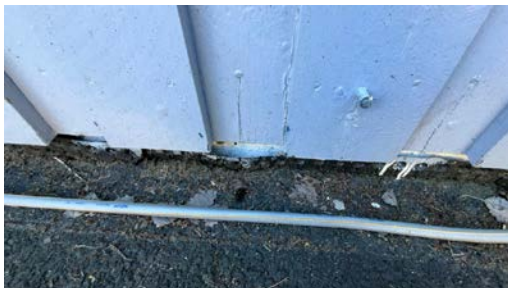
Det er stedvis små sprekker, men disse vurderes ikke å svekke funksjonen.

Del av grunnmur.

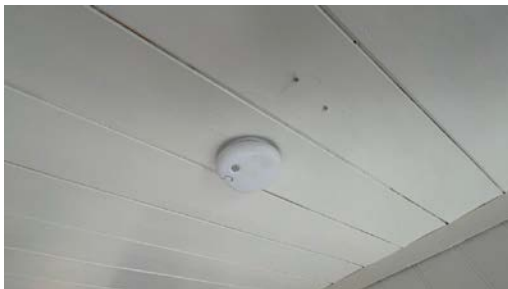
Røykvarsler i underetasjen.

Røykvarsler og brannslukningsapparat bør installeres i henhold til forskrift, for å sikre tidlig varsling og mulighet for slukking ved brann, og dermed redusere risiko for personskade og materielle skader.
