BRINKEN 111, 2050 JESSHEIM

**Romslig halvpart av tomannsbolig
over tre plan med sentral
beliggenhet | Stor terrasse på 75
kvm |**

Skader på bolig ifølge bevegelser i terreng –
geotekniske vurderinger og mulige tiltak

BEFARINGSRAPPORT

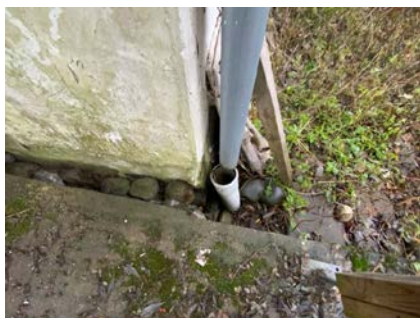
Stedvis lekkasjer på takrenner som bør utbedres fortløpende for å forhindre videre skader på forkantbord og taksperrer.

Nedløp bør føres ned i grunn og bort fra boligen.

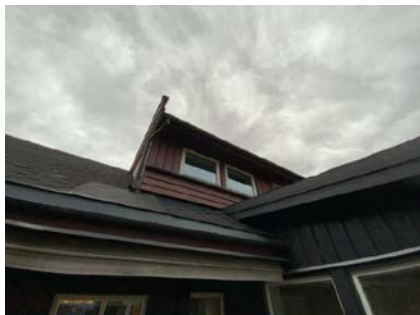
Panel på oppløft med synlig elde. Kommende overflatebehandling eller utskiftinger på sikt er påregnelig.

Kommende overflaterbehandling av utvendig panel.

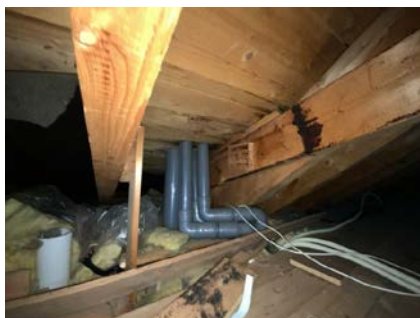
Kontroll rundt rørgjennomføringer.

Saneringsvask av overflater med økt lufting i konstruksjonen, montere isolert lofts-luke og etterisolering av loftet er et anbefalt tiltak. Luftlekkasjer kan føre til kondens og videre belastning av undertak samt soppdannelser der utbedrende tiltak bør utføres på sikt og tilfaller ny eier. Luftlekkasjer kan også forårsake varmetap fra underliggende oppvarmende rom. Varmepumpe i loftetasjen bør ikke monteres da dette kan føre til økt kondensproblematikk.

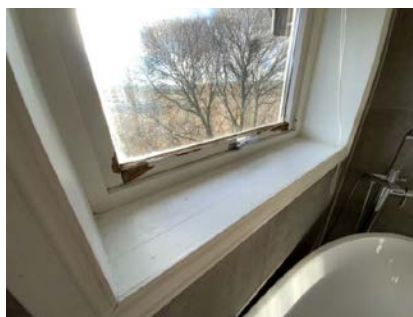
Kondensskader på karmen.

- Det må påregnes noe vedlikehold og at enkelte vinduer må skiftes ut.
- Det må foretas lokal utbedring.

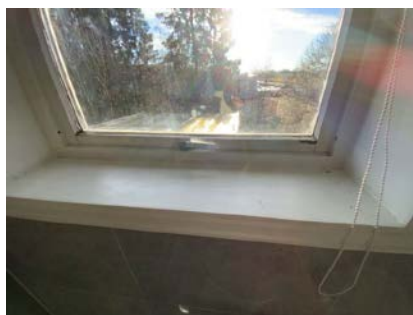
Kondensskader på karmen.

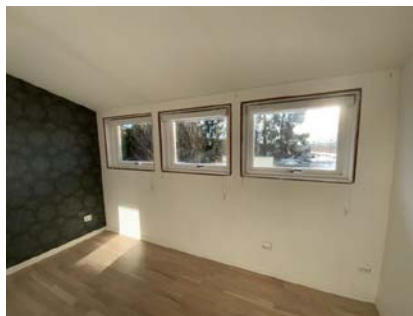
Manglende belistning.

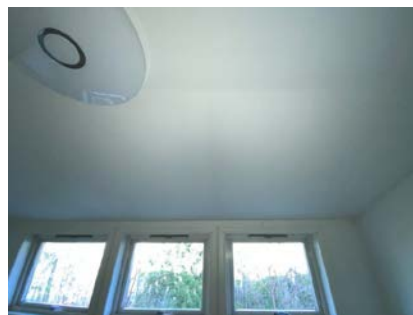
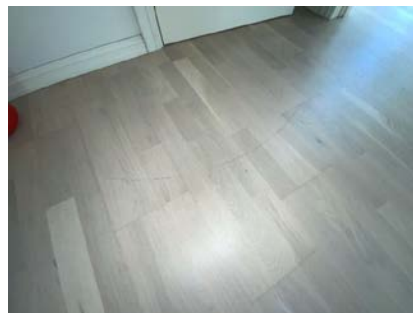
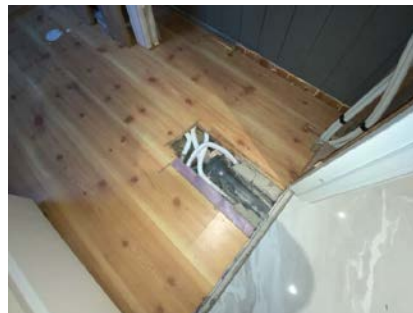
Synlige avvik på overflater.

- Overflater må utbedres eller skiftes.

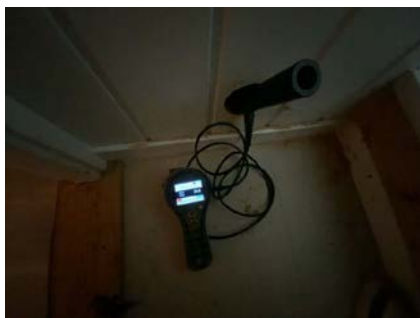
Utført hulltaking på rom under terreng.

- Det påviste fuktnivå gir grunn til å overvåke konstruksjonen jevnlig for å se utvikling over tid, og eventuelt foreta tiltak for å unngå fuktskader.
- Fjerning av dampspærre på nedre del av vegg bør utføres da det er anbefalt at konstruksjoner under grunn har en pustende konstruksjon. Underliggende avvik kan ikke utelukkes der vegger bør åpnes for utskiftninger av komponenter.

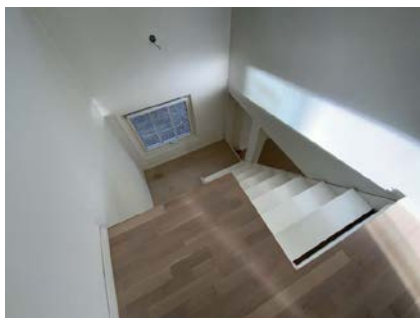
Besiktigelse av hovedtrapp.

- Håndløper bør monteres, men det var ikke krav på byggetidspunktet.
- Rekkverk må monteres for å lukke avviket.

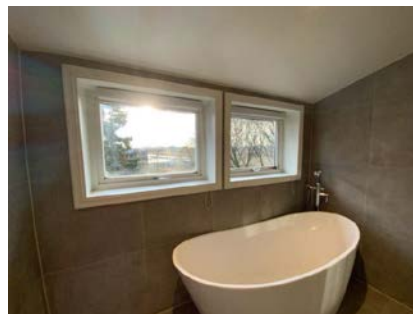
Det er vindu/dør med ikke fuktbestandige materialer i våtsonen (ved vask, dusj, badekar, osv.), løsningen eller byggematerialet er uegnet

- Det må foretas lokal utbedring
- Uegnede materialer må fuktbeskyttes/utskiftes.

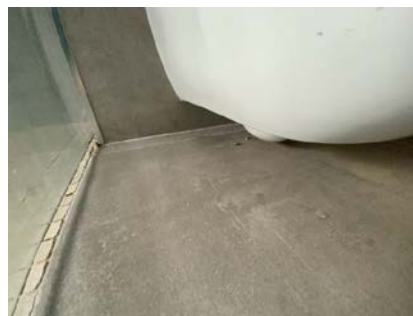
Lekkasjespalte på innebygget sisterner bør opparbeides.

Blandebatterier og dusjbatterier må strammes. Vannlås må utbedres.

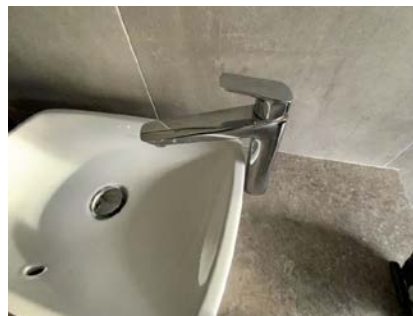
Blandebatteri bør strammes.

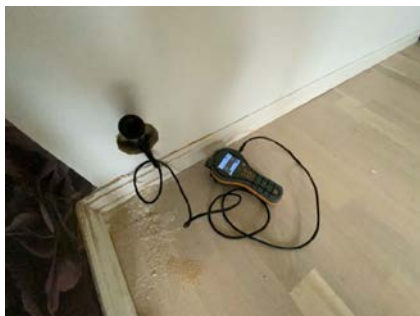
Hulltaking er foretatt uten å påvise unormale forhold. Hulltaking er foretatt ved/i Soverom. Fuktvotemåling (vekt%) i konstruksjonen ble målt til 9.

Utført hulltaking.

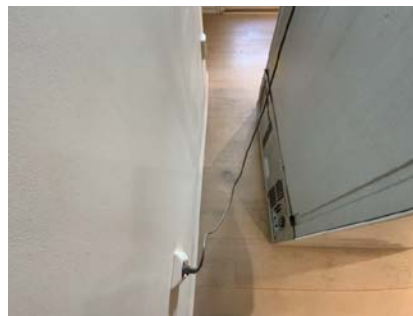
Kontroll bak kjøleskap. Ingen tegn til fuktskader på befaringsdagen.

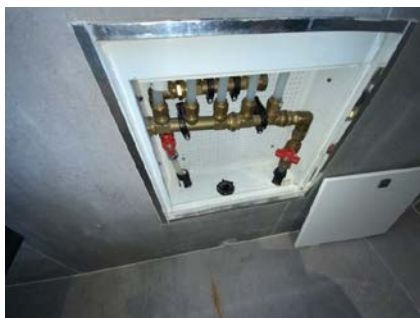
Besiktigelse av røropplegg.

- Det er ikke behov for utbedringstiltak siden anlegget fungerer i dag, men ut ifra alder kan skader plutselig oppstå på eldre anlegg.
- Rørkurser på rør-i-rør system bør merkes.
- I forbindelse med oppgradering av våtrom vil det være naturlig med utskifting av rør.

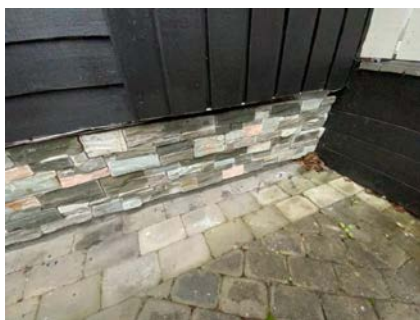
Løs fasadestein. Lokal utbedringer bør utføres.

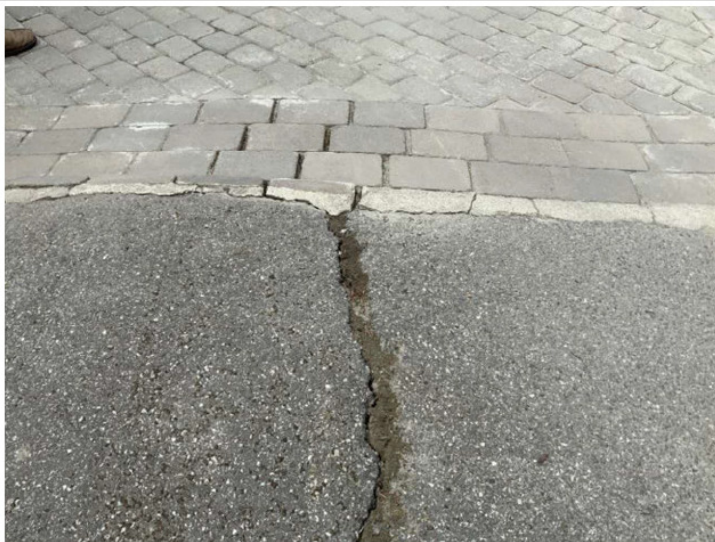
Setninger ut mot kant til skråning høyre side her.

Samtidig hever terreng noe ved sprekk i asfalt og frem mot personen.

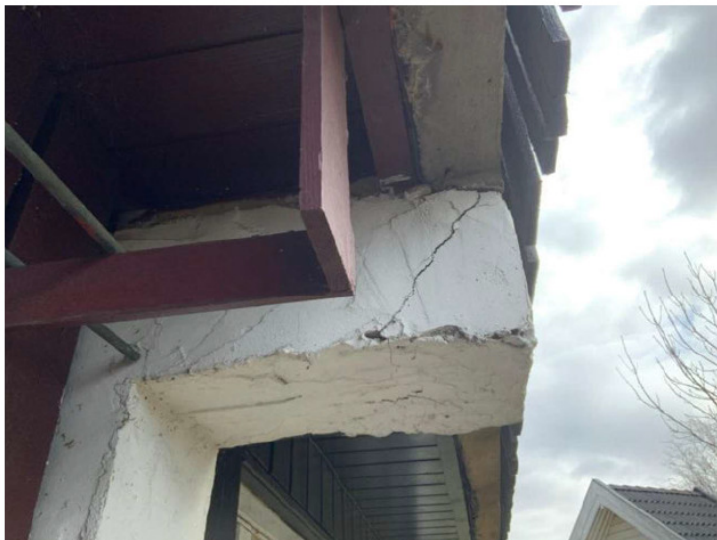
Skjevheter i søyler for terrasse.

Sprekker i utkraget betongbjelke

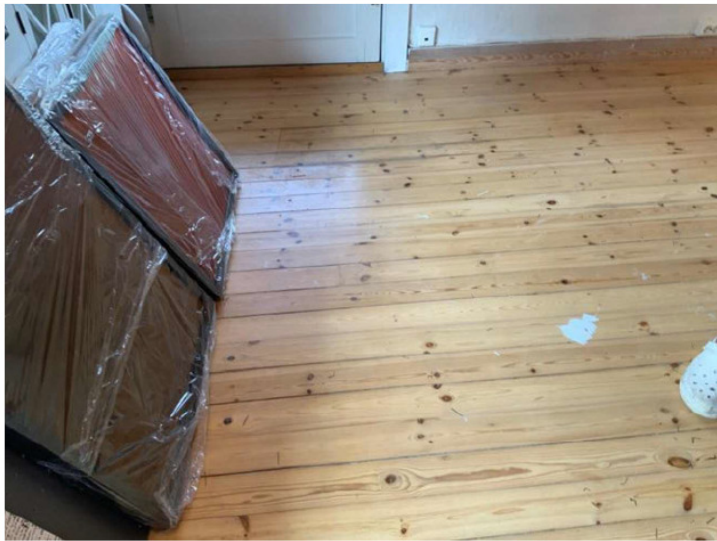
Bevegelser i tilsluttet terrasse og konstruksjoner.

Underetasje.
Rom under terrasse.
Skjevhet ut mot ytterdør.
Blitt betydelig verre i følge kunde.

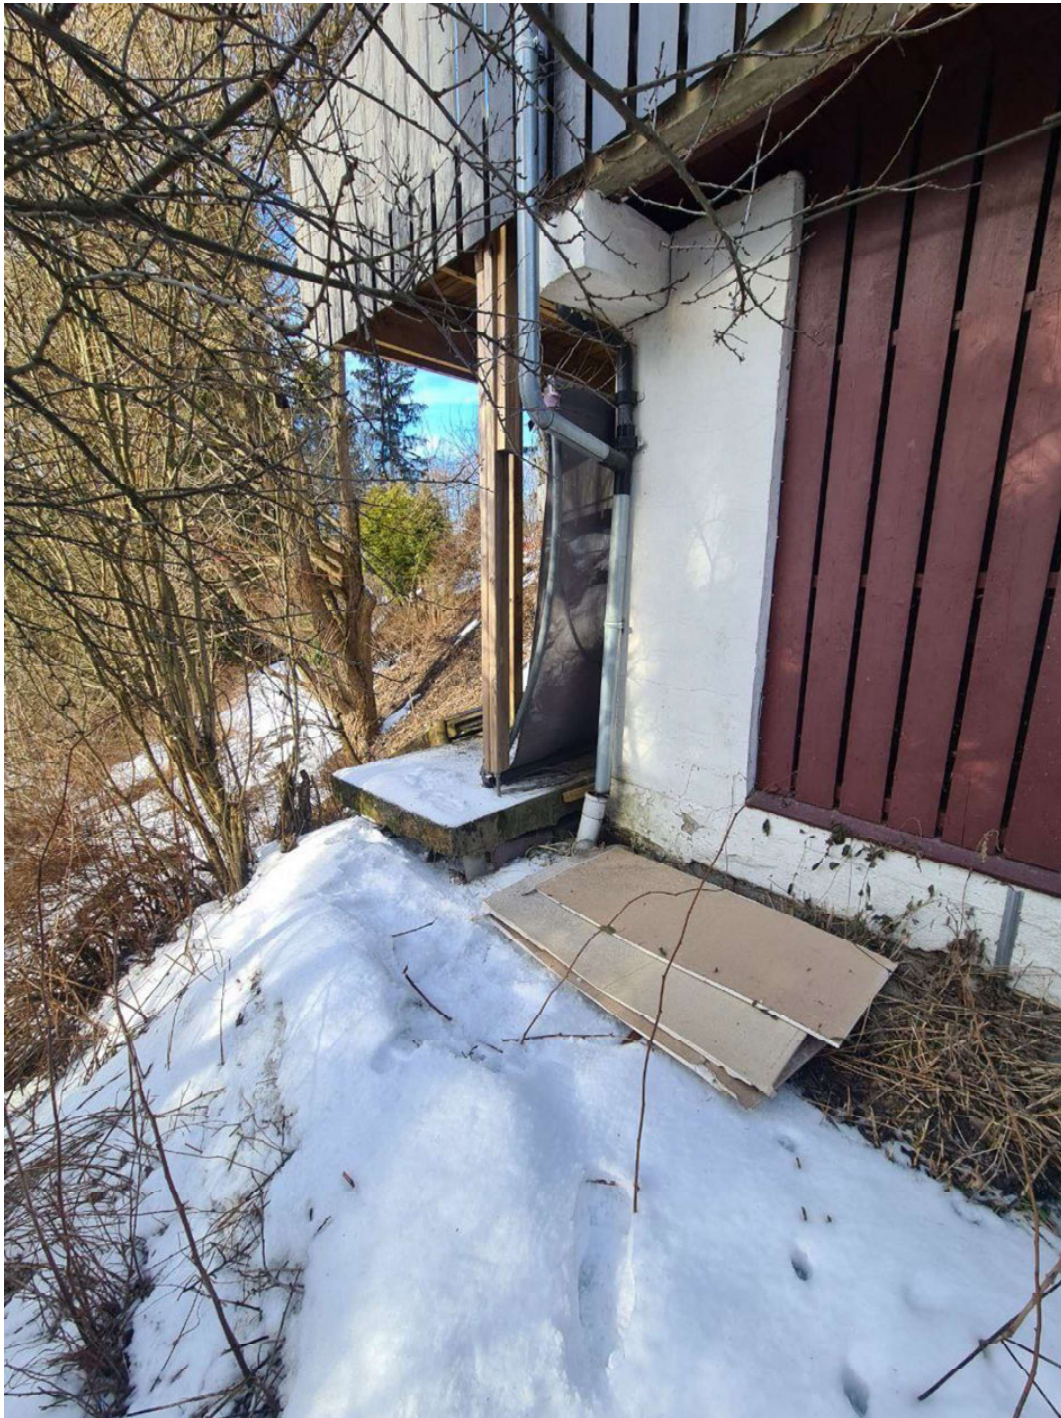
Bilde 3 – viser trapp med søyler på den mest utsatte siden.

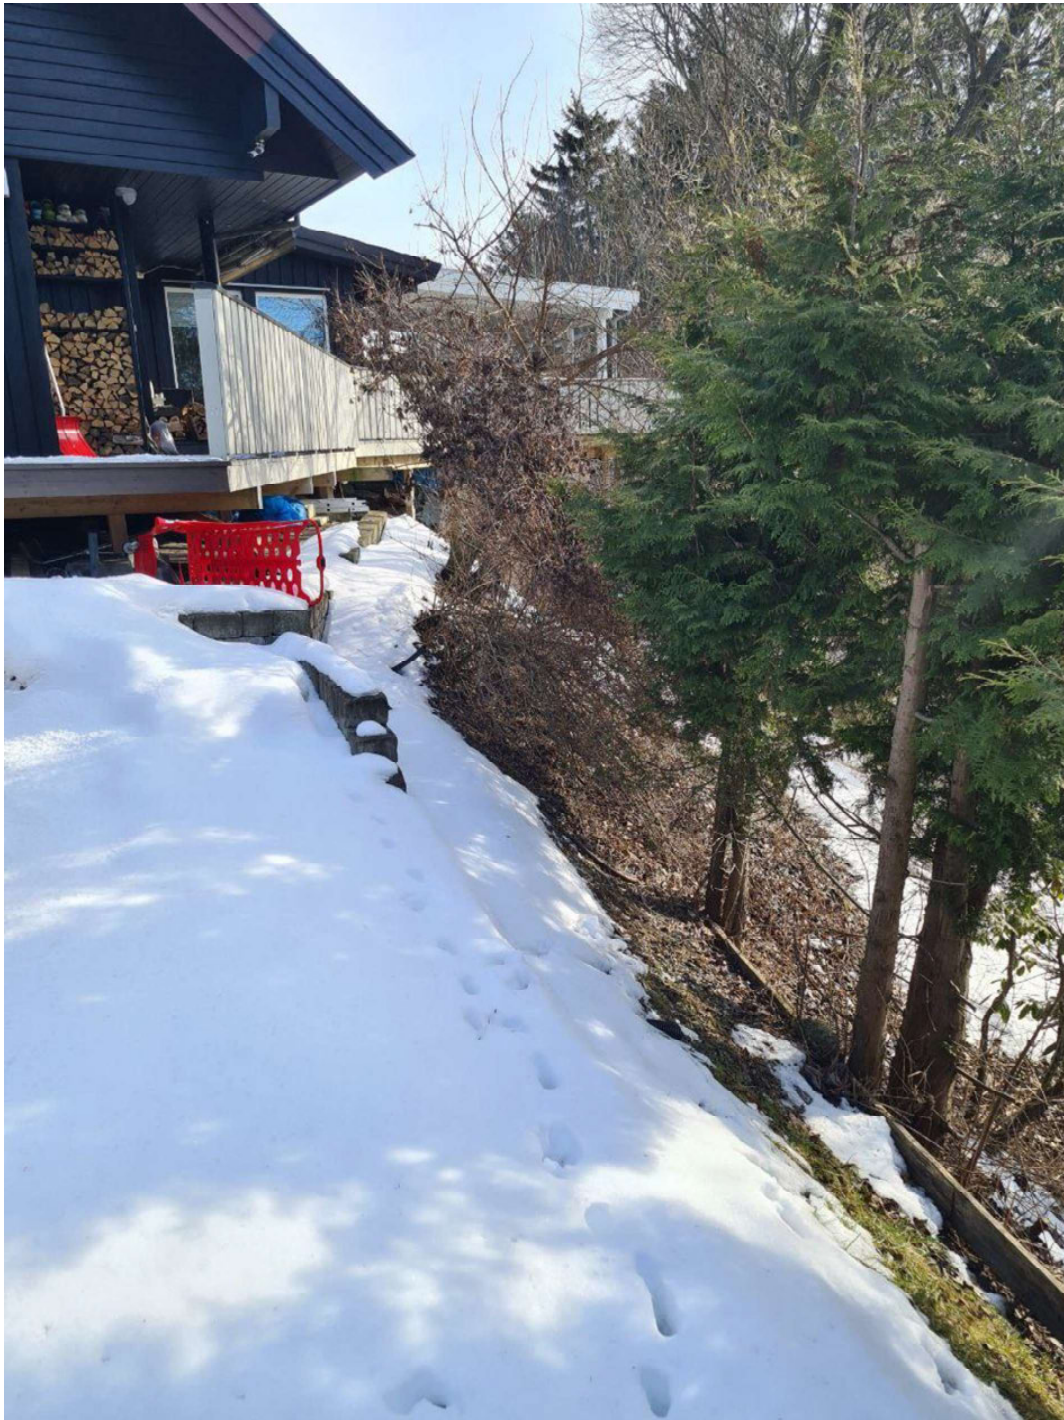
Bilde 5 – viser terrenget på den mest utsatte siden

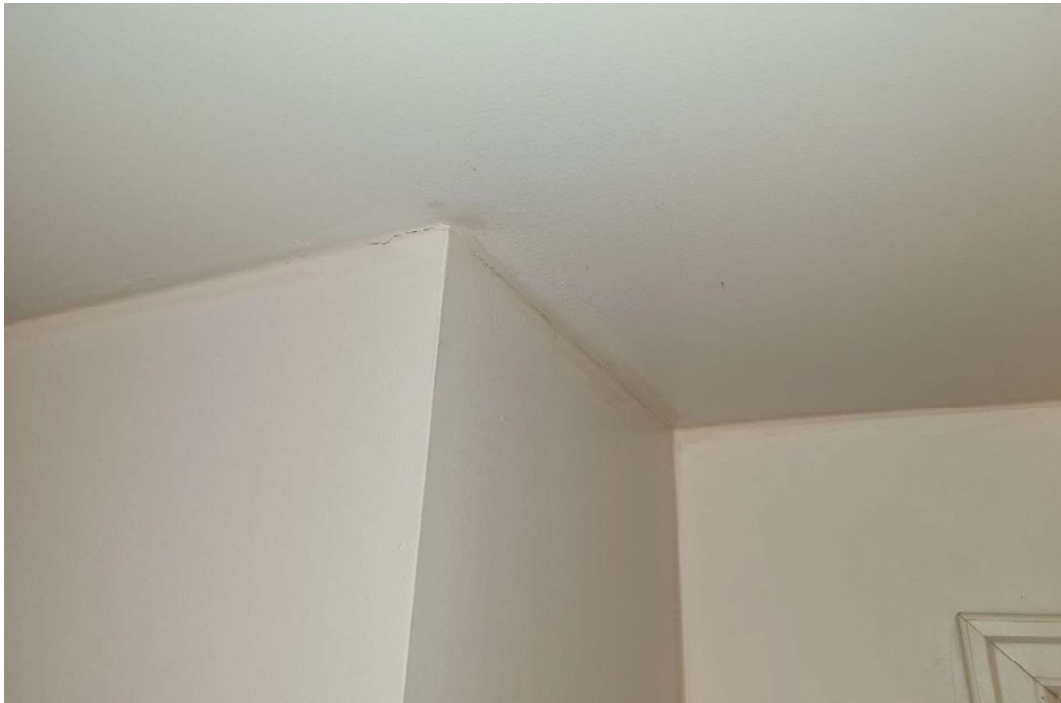
Bilde 6 – viser riss i gipsede himlinger fremstår som spenninger og dårlig håndverk.

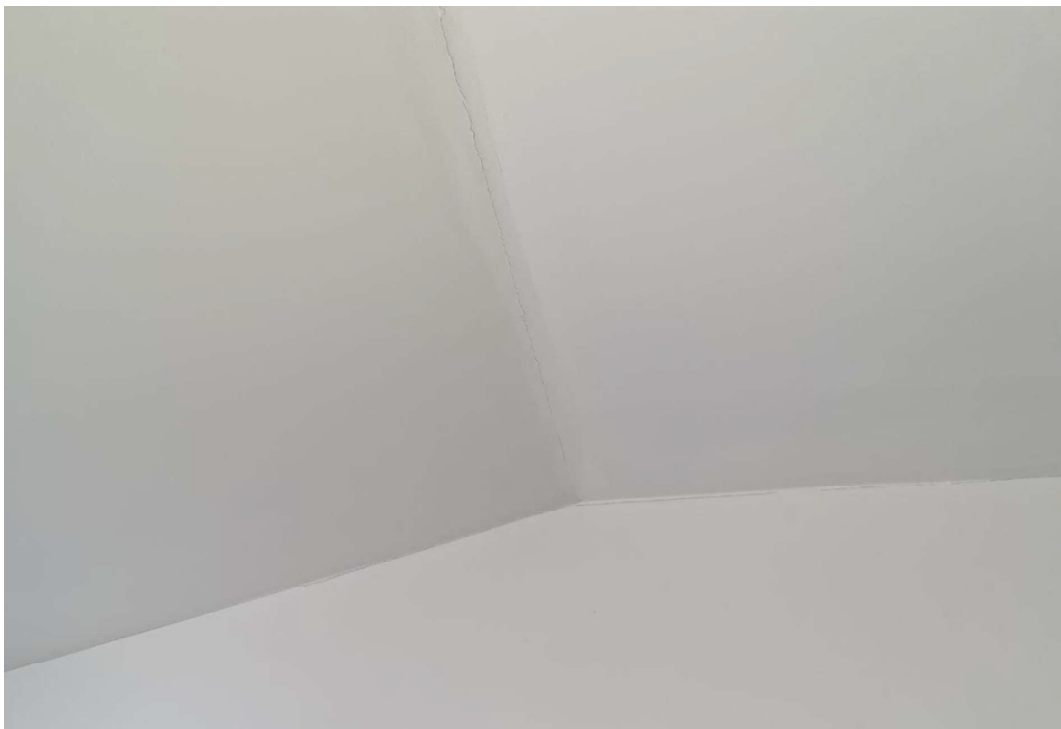
Bilde 7 – viser riss i gipsede himlinger fremstår som spenninger og dårlig håndverk.

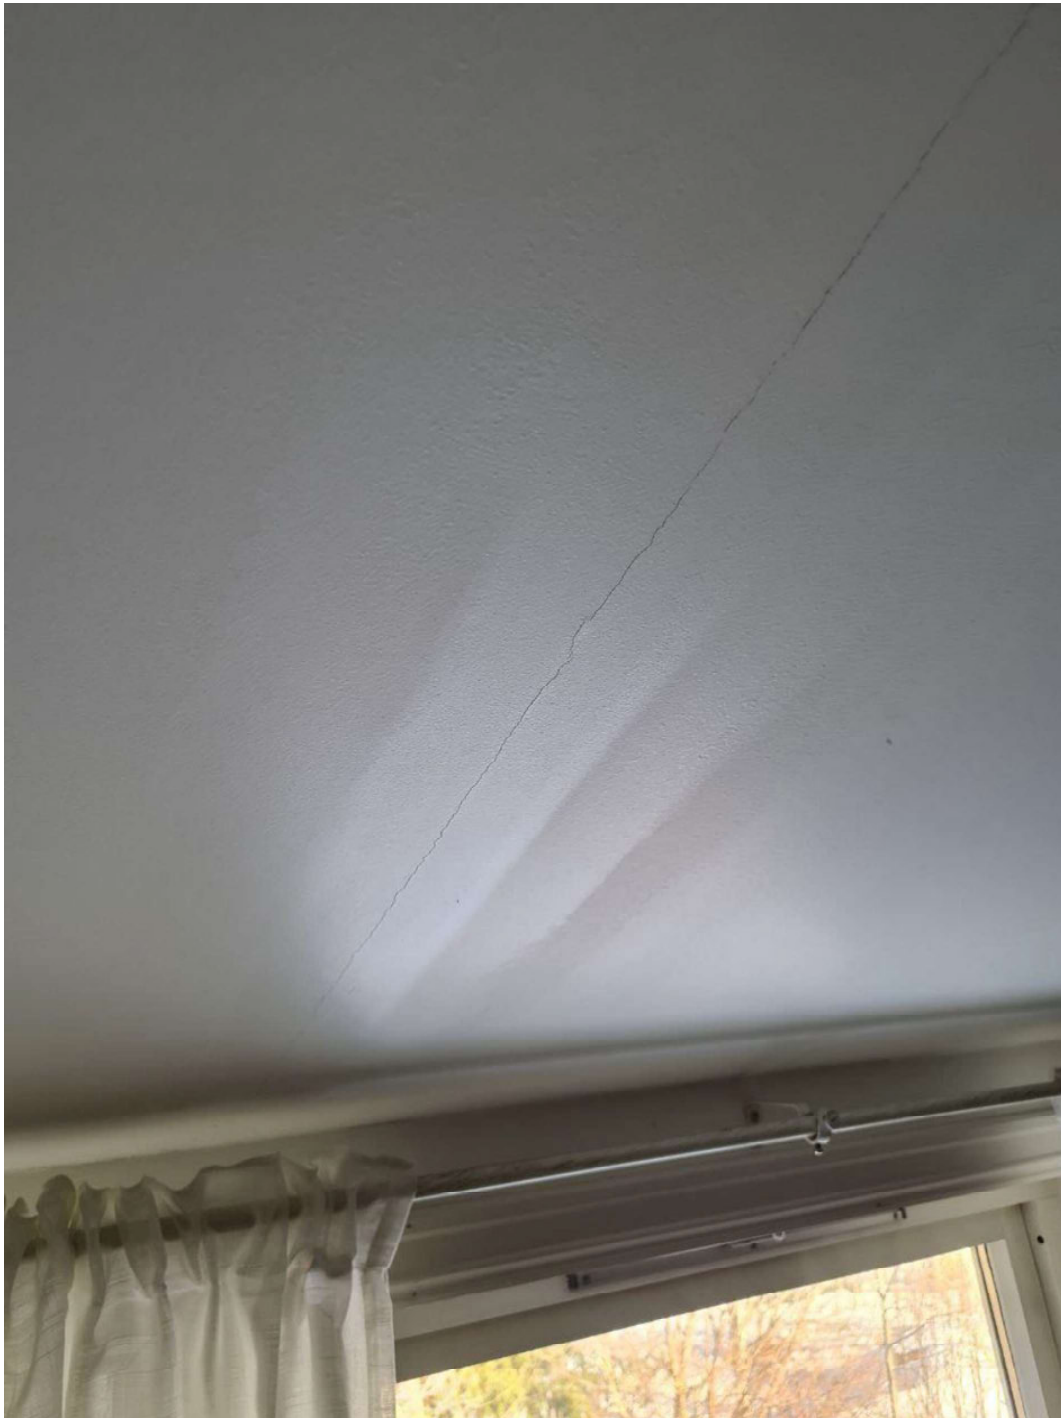
Bilde 8 – viser riss i gipsede himlinger fremstår som spenninger og dårlig håndtverk.
