Johan Nygaardsvolds veg 6, 2414 ELVERUM

**Stor og innholdsrik enebolig med  
barnevennlig og attraktiv  
beliggenhet i Fjeldsetlia.  
Inntilbygget garasje og bod.**

Befaringsdato: 30.07.2025

## ENEBOLIG MED INNTILBYGGET GARASJE

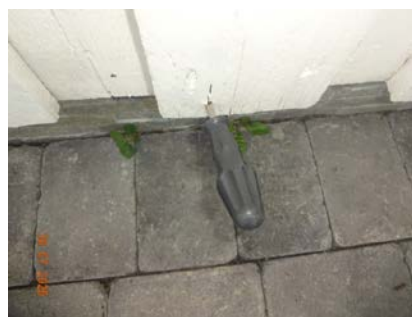
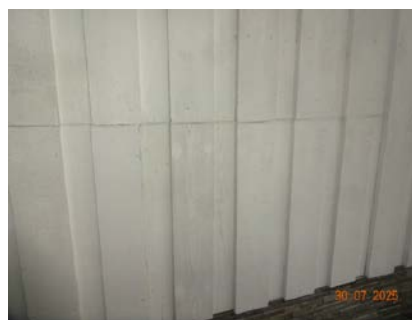
Det er påvist råteskader i enkelte panelender. Se bilde.

Panel er ført helt ned mot vannbrett, fare for fuktopptrekk og forvitring.

- Det må foretas tiltak for å lukke avviket.
