Johan Nygaardsvolds veg 6, 2414 ELVERUM

**Stor og innholdsrik enebolig med  
barnevennlig og attraktiv  
beliggenhet i Fjeldsetlia.  
Inntilbygget garasje og bod.**

# Tilstandsrapport

## ENEBOLIG MED INNTILBYGGET GARASJE

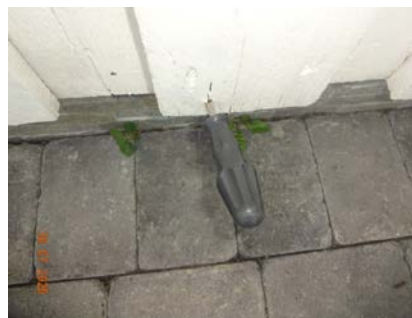
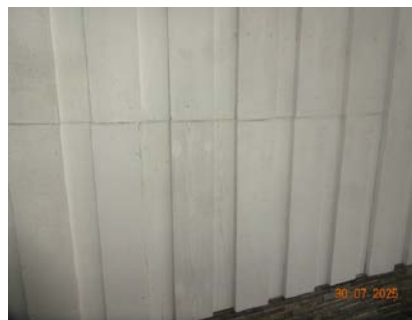
Det er påvist råteskader i enkelte panelender. Se bilde.  
Panel er ført helt ned mot vannbrett, fare for fuktopptrekk og forvitring.  
Del med ufagmessig lagt panel. Se bilde.

- Det må foretas tiltak for å lukke avviket.

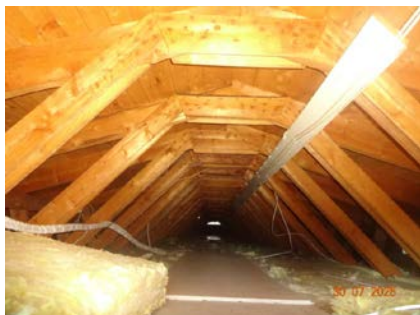
## TC 2 Takkonstruksjon/Loft - 2

Det er påvist råteskade i undertak over inngang.

- Det må foretas tiltak for å lukke avviket.

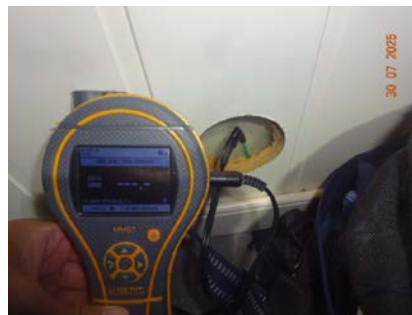
## Vurdering av avvik:

Det er ikke behov for utbedringstiltak, men bør jevnlig observeres.

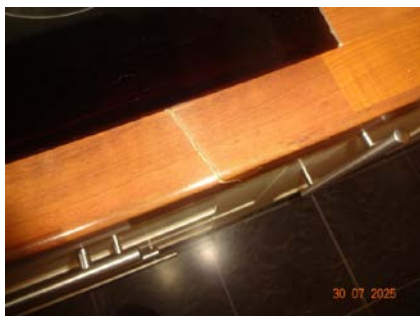
- \* Våtrom > 1.etasje > Bad > Sanitærutstyr og innredning: Det er påvist fuktsvelling i sideplate til baderomsinnredning.
- \* Kjøkken > 1.etasje > Overflater og innredning: Det er påvist sprekk i benkeplate ved koketopp. Sprekk i forsokkel. Mangler del med silikon i overgang benkeplate/benkerygg.

## Vurdering av avvik:
