Nedre Lundestranda 38, 4460 MOI

**Spennende renoveringsobjekt  
med populær beliggenhet - Utsikt  
og gode solfrohold, stor tomt!**

| Tilstandsrapport ..... | 39 |

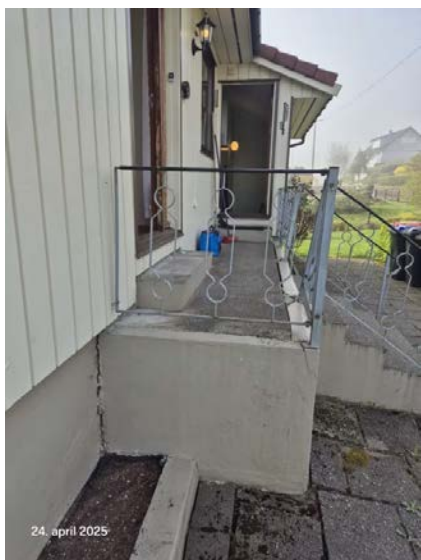
Skjøt som har løsnet.

Støpt platting må holdes under oppsyn, ved videre utglidning må tiltak iverksettes.  
Åpne skjøter må tettes.

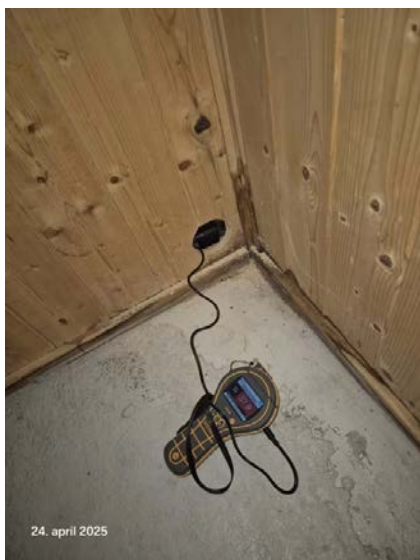
Sort område på panelet markerer fukskade.

Det er registrert fuktskader nede ved gulvet på tre-panelet i en av bodene.  
Det er foretatt hulltaking for å sjekke for fukt bak panelet, og det er også her registrert fuktighet.  
Tyder på at dreneringen ikke fungerer som den skal lenger.

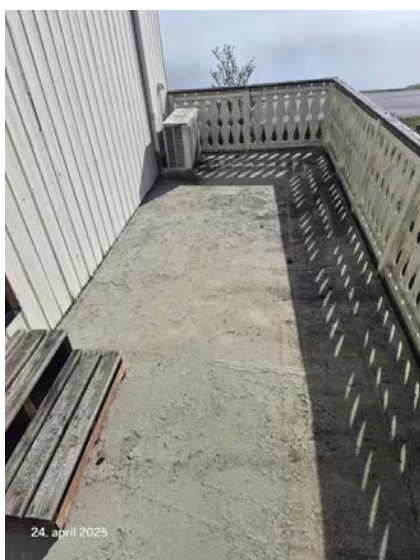
Bildet viser rekkverk som er løst, og henger utover.

Bildet viser platting som trenger vedlikehold, samt innside av rekkverk som har råteskader ved innfestning.

| Rekkverk på terrasse har råteskader på søylene. Rekkverket er også løst. Høyden på rekkverket er under 90cm, som ikke er i tråd med dagens krav til rekkverkshøyde.<br>Platting på terrasse har avskallinger og er værslitt.<br>Terrassebord på balkong er værslitt. | |

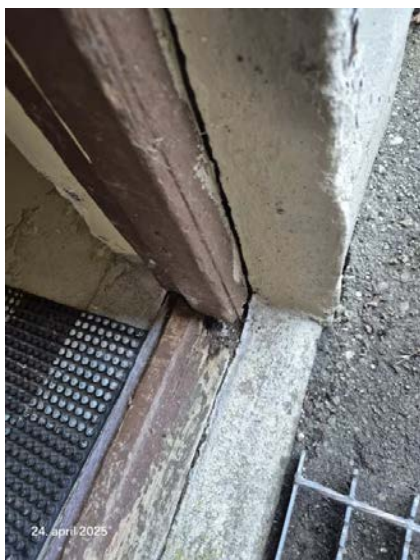
Bi-inngangsdør.

Terskel på dør inn til vaskekjeller har råteskader.

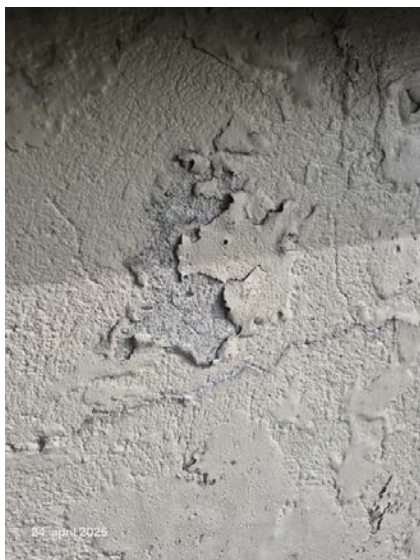
Avskallinger på mnrvegger finnes flere steder.

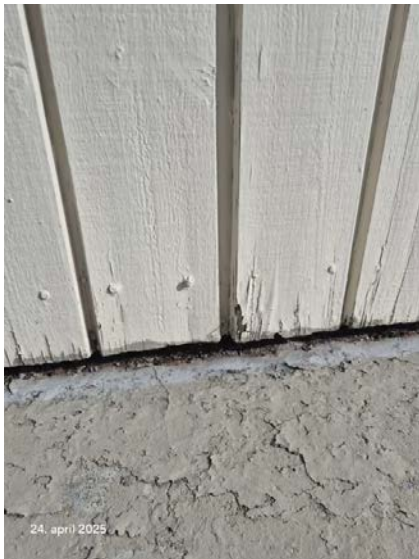
| Kledning har startende råteskader noen steder, grønske og slitte overflater.<br>Det er ikke funksjonssvikt pr. idag, men vedlikehold og utskiftning må påregnes. | |

Kledning på terrassesiden er soltørket og værslitt.

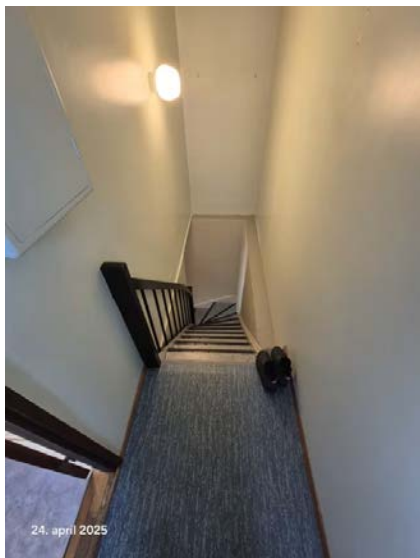
Håndløper mangler.

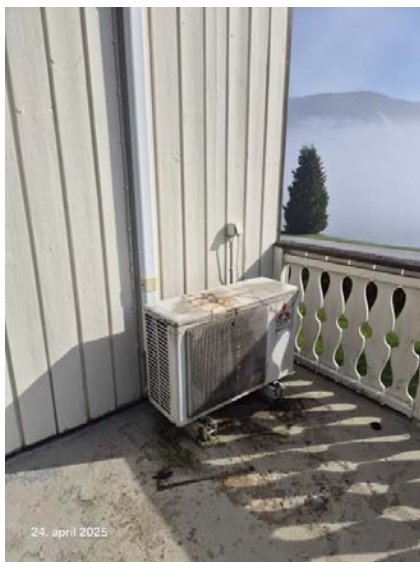
Utedelen til varmepumpa er værslitt.
