Sømnaveien 141A, 8907 BRØNNØYSUND

**SALHUS | Andel i vertikaldelt  
tomannsbolig over tre plan |  
Sentrumsnært | Båtplass**

# Tilstandsrapport

Befaringsdato: 15.04.2025

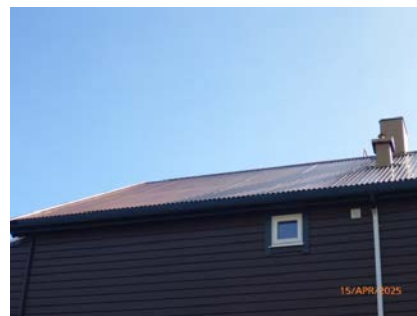
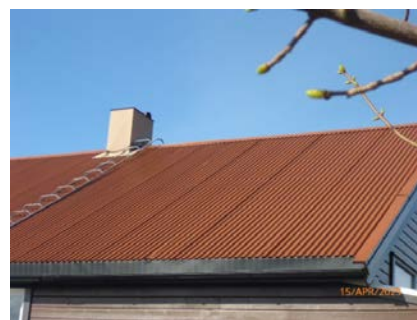
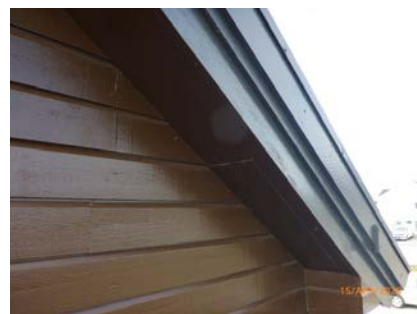
### TG 3 Nedløp og beslag

Takrenner, nedløp og beslag i metall.

Det vises til borettslaget for vurdering og eventuelle tiltak.

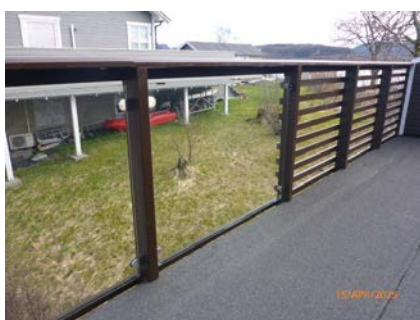
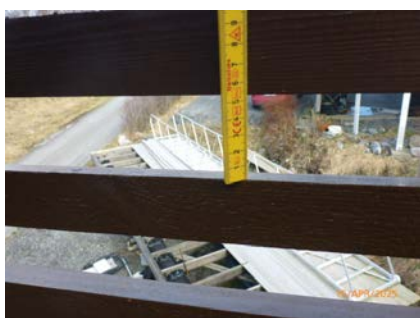
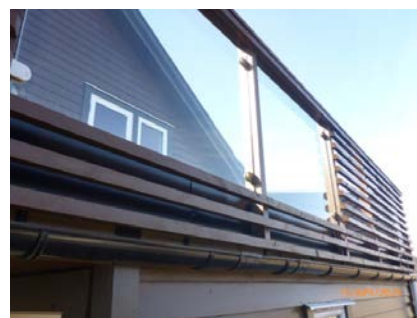
## TG 2 Terrasser nord og øst.

- Det er avvik:
- Større skjevhet i dekke, det ser ut for å være bygget slik.

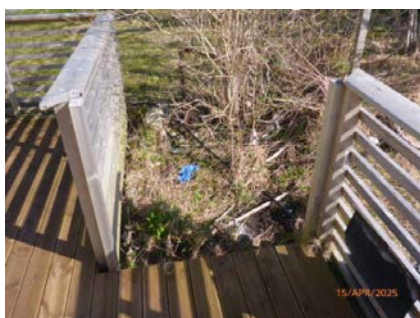
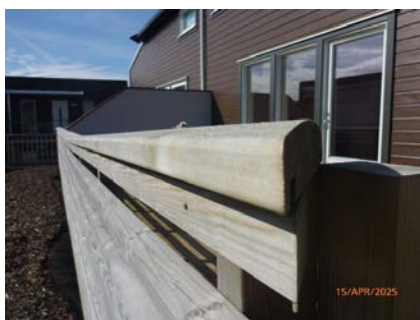
## TG 2 Utvendige trapper

- Åpninger i rekkverk er ikke i henhold til krav i dagens forskrifter.
- Det er avvik:

- Rekkverkshøyde må endres for å tilfredsstille krav på byggemeldingstidspunktet.
- Håndløper må monteres på vegg for å tilfredsstille krav på byggetidspunktet.
- Rekkverk må monteres for å lukke avviket.

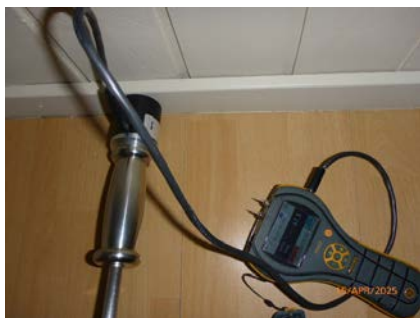
Yttervegg vest 47,3%

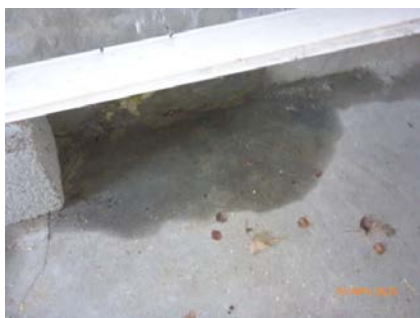
## TG 2 Krypjkjeller

Antatt kryptkjeller mot øst har ingen synlige adkomster for besiktigelse.

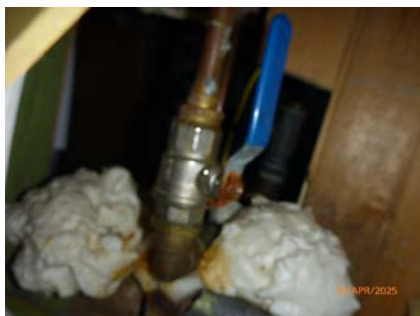
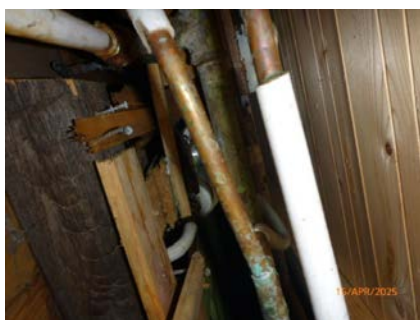
## ! TG 3 Avløpsrør

Ingen dokumentasjon vedrørende vvs er fremlagt eller kontrollert. Det er observert soilsluk på badet og soilrør i kloakklufting, ukjent hva som er nedgravd og inne i vegger/gulv.

Anlegget må sjekkes av fagperson, som må utføre eventuelle tiltak på anlegget.

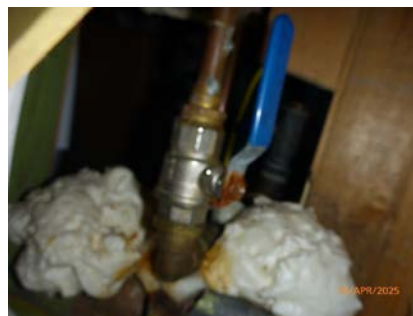
Synlig inn til nabo via luke i badevegg i kjeller

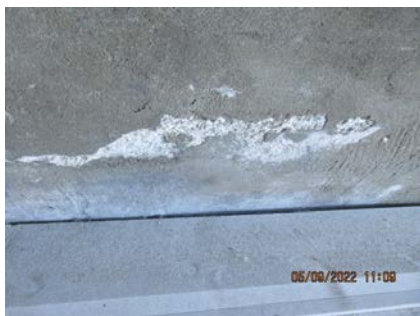
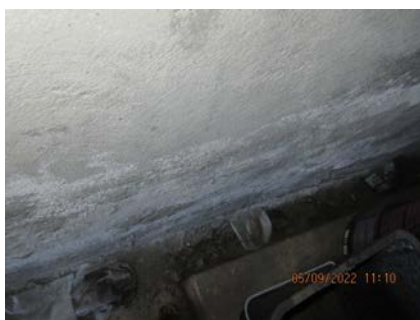
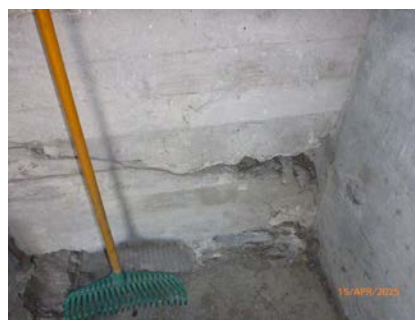
Grunnmur og fundamenter: Det er registrert skråriss som er symptom på setninger. En

større sprekk i mur på tilbygget mot nord.

## TG 2 Grunnmur og fundamenter
