Velkommen til Aktiv Eiendomsmegling

Din nye bolig?

Befaringsdato: 13.08.2024 Rapportdato: 29.08.2024 Oppdragsnr.: 19291-1893 Referansenummer: IU3407
 Autorisert foretak: Takstportalen Aleksander Olsen AS Sertifisert Takstingeniør: Aleksander Olsen Vår ref:

Tilstandsrapport

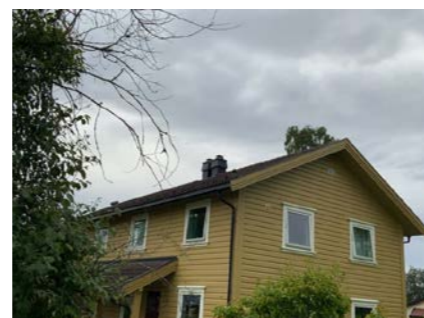
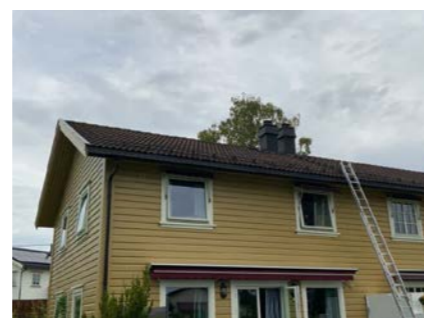
Taktekking anses å ha sin tiltenkte funksjon uten negative avvik utfra alder tatt i betraktning. Kommende lokale utskiftninger av stein er påregnelig på sikt. Taktekke ble inspisert fra bakkenivå og er i hovedsak vurdert opp mot alder og gjenværende forventet levetid.

- Tidspunkt for utskiftning av taktekking nærmer seg.
- Tidspunkt for utskiftning av undertak nærmer seg.

Besiktigelse av taktekke.

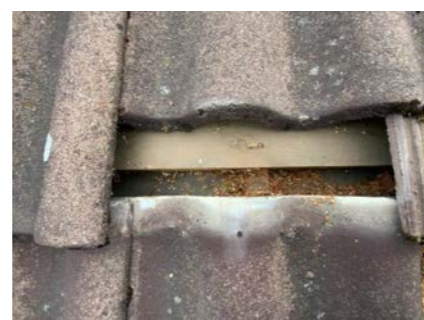
Kontroll av undertak.

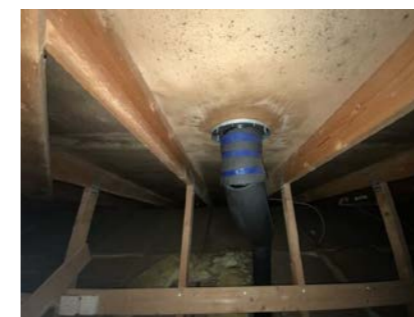
- Det er fra loft/kryploft påvist indikasjoner på at det er punktering av dampsperre, som medfører svekket effekt av dampsperrfunksjonen.
- Det er påvist avvik rundt gjennomføringer i takflaten.
- Undertaket er misfarget.

Kontroll rundt rørgjennomføringer.

Saneringsvask v overflater med f.eks 5% klorvann kan være et anbefalt tiltak.

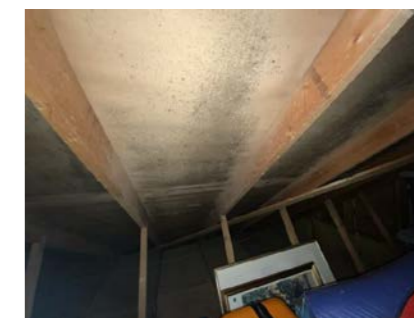
Saneringsvask av overflater bør utføres.

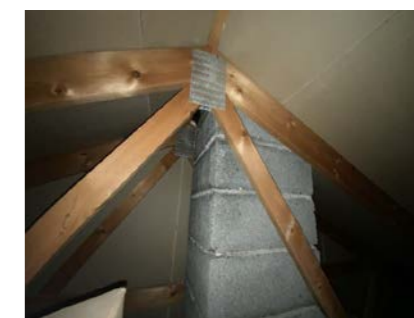
Kontroll rundt pipeløp.

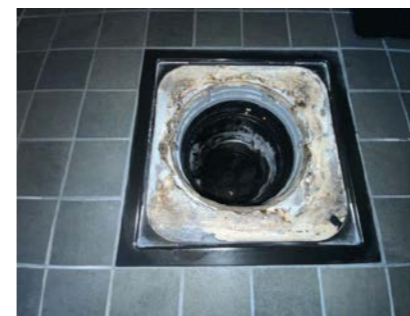
Badet har plastsluk. Badet har smøremembran med dokumentert utførelse. Synlig mansjett med tilfredsstillende klemt tettefunksjon.

Kontroll av sluk.

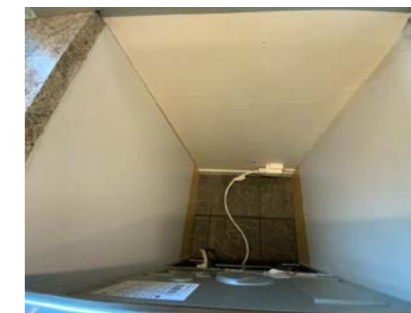
Kontroll bak ovn. Ingen tegn til fuktskader på befaringdagen.

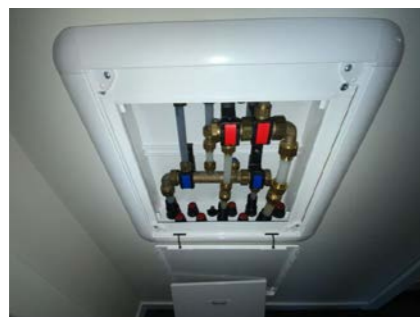
Vannrør fra 2022 på badet i 2.etg av materialtype pex og kobber. Fordelerskap i gangen. Waterguard i benkeskap på kjøkken for god sikring av lekkasjevann. Ny utekran i 2023. Alder er normalt i seg selv en vurderingskriterie hva angår slitasjegrad. Videre bemerkes at bunnledninger av den årsak følgelig heller ikke er kontrollert. Ingen negative avvik observert på befaringsdagen.

Besiktigelse av røropplegg.

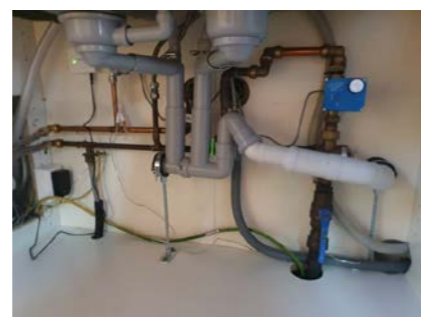
- Det er ikke behov for utbedringstiltak siden anlegget fungerer i dag, men ut ifra alder kan skader plutselig oppstå på eldre anlegg.
- Tidspunkt for utskiftning av vannledninger nærmer seg.

Besiktigelse av røropplegg.

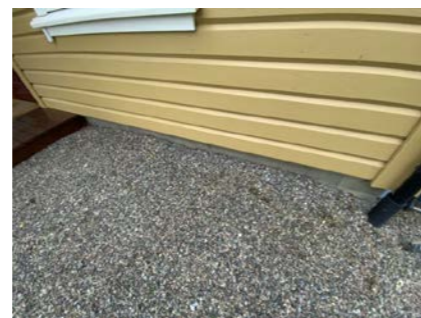
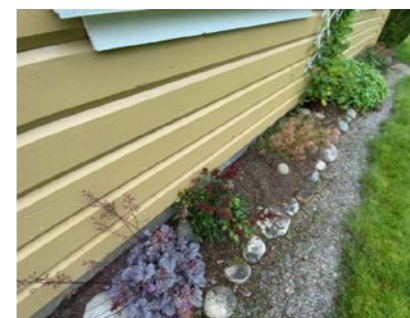
- Overvåk tilstanden jevnlig. For å få tilstandsgrad 0 eller 1 må dreneringen skiftes ut, men tidspunktet for når dette er nødvendig er vanskelig å si noe om.

Kontroll av drenering.
