Mælan 76, 7374 RØROS

**Rekkehus med sentral og attraktiv beliggenhet på Mælan. Meget fin utsikt og gode solforhold. Garasje.**

### Samlet vurdering

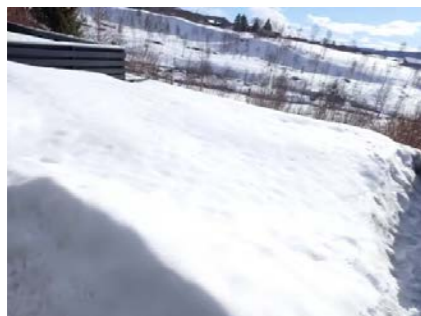
## 6.4 Balkong, terrasse, platting

Tilgjengelighet	Ikke tilgjengelig
<b>Oppsummering av balkong, terrasse, platting</b>	<b>TG-IU</b>
-Det er etablert en terrasseplatting utenfor stue. Denne er snødekt og ikke vurdert.

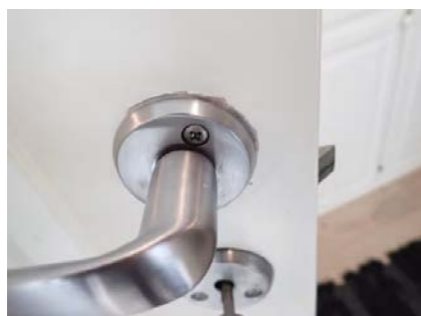
## 6.5 Vinduer og dører: Innerdører generelt, samt vindu/ytterdør i bodareal

<b>Beskrivelse</b>	
-Malt vindu 2-lags glass i bod. -Malt tredør til utvendig bod. -Innvendig er det malte fyllingsdører.	
Er det gjennomført arbeider etter opprinnelig byggeår?	Ja
-Bodvinduet er fra byggeår. -Innerdører er skiftet etter byggeår.	
Er det påvist punkterte eller sprukne glass?	Nei
Er det påvist værslitte karmen, fuktskader eller råteskader?	Ja
Er det ved stikkprøver registrert avvik ved åpne/lukkemekanismen?	Nei
Er det påvist avvik ved utvendig tetting som beslag, vannbord, og omramming?	Nei
<b>Oppsummering av vinduer og dører</b>	<b>TG-2</b>
-Rundt dørhåndtak på 2 innderdører i 1. etasje registreres slitasje utover normal slitasjegrad. Dette kan komme av dårlig tilstramming av håndtakene. -Bodvindu har isolerglass som er mer enn 30 år gammelt. Det er økt risiko for punktering. -Karmene på vinduet i boden har noe værslitasje.	
TG 2 på grunn av påviste forhold.

<b>Anbefalte tiltak / ytterligere undersøkelser anbefales</b>
-Slitasje rundt dørhåndtak anbefales utbedret. -Jevnlign kontroll av glass i bodvindu anbefales. -Påse jevnlig vedlikehold av karmene i vinduet.

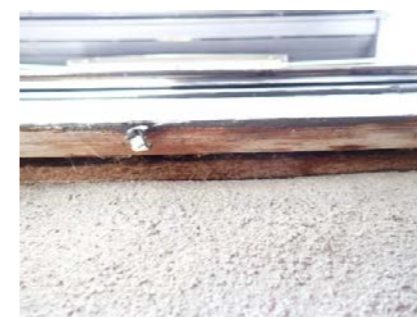
## 6.7 Yttervegger

Type fasade	Liggende kledning
Veggkonstruksjon er oppført i bindingsverk. Fasader har liggende kledning.	
Er det gjennomført arbeider etter opprinnelig byggeår?	Ukjent
Er det påvist skjevheter/riss/sprekker/setninger?	Nei
Er det påvist fuktskade/sopp/råte eller slitt overflate?	Ja
Er det liten eller ingen lufting av kledningen?	Ja

Er det manglende musetetting i nedkant av kledning/plater?	Nei
<b>Oppsummering av yttervegger</b>	<b>TG-2</b>
<p>-Kledningen er stedvis værslitt.</p> <p>-Det registreres begrenset/dårlig lufting bak kledningen. Manglende eller dårlig lufting av kledning kan medføre fuktskader i veggen på grunn av sen uttørring av fukt i veggen som kan oppstå på grunn av inndriv av nedbør og kondensering.</p> <p>-Noe usikkert om musetetting er tilstrekkelig. Det ble gjort funn av muselort på kaldloft og kneloft, og det er ukjent hvordan musene har tatt seg dit. Det ble ikke funnet avvik ved stikkprøvekontroll oppunder kledning.</p> <p>TG 2 på grunn av slitt kledning og begrenset lufting.</p>	
<b>Anbefalte tiltak / ytterligere undersøkelser anbefales</b>	
<p>-Rengjøring og overflatebehandling må påregnes.</p> <p>-Det er ikke registrert behov for tiltak med tanke på dårlig lufting. Ved større utskiftinger bør dette etableres.</p>

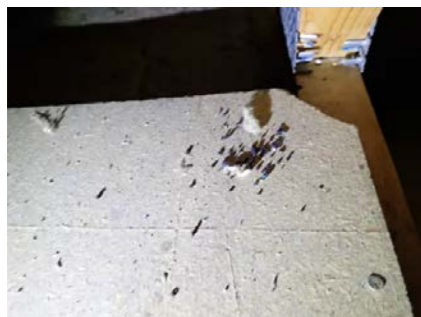
- Det ble påvist muselort i tilgjengelig kneloft. Det er også påvist noen skjolder i kneloftet, uten at disse er vurdert av betydning. Ingen aktiv fukt her.
- På kaldloftet er det begrenset mulighet for inspeksjon på grunn av lav høyde oppunder mønet. Kontrollen er derfor kun foretatt fra luken. Ved avtrekkskanal over bad på loftet er det påvist noe kondensering, samt muselort. Kondens kan komme av dårlig tetting ved gjennomføringen, eller for lite isolasjon på kanalen.
- Det registreres istapper fra gesimsen ved avtrekk fra kjøkken. Usikkert om dette kommer av fukt fra viften, eller om det kommer av varmelekkasjer fra loft i overgang mellom tak og vegg, eller lekkasje i tekking (ikke påvist tegn på lekkasjer fra innvendig side). Bør undersøkes nærmere.

Muselort i kneloft

<b>Anbefalte tiltak / ytterligere undersøkelser anbefales</b>
<p>-Omfang og årsak til museaktivitet anbefales påvist, men det gjøres oppmerksom på at det var utført et tilsyn og tiltak av Pelias for noen år tilbake. Usikkert om det fremdeles er et problem. Eier er ikke kjent med at det ble utført tiltak i konstruksjonen for å unngå at mus kom tilbake. Nærmere undersøkelser anbefales.</p> <p>-Det kan være hensiktsmessig med flere inspeksjonsluker for inspeksjon av kaldloft og kneloft. Dette er risikokonstruksjoner som kan være påkjent av fukt og/eller skadedyr.</p> <p>-Årsak til istapper fra gesims ved kjøkkenvegg bør påvises, og tiltak eventuelt utføres. Nærmere undersøkelser anbefales.</p>

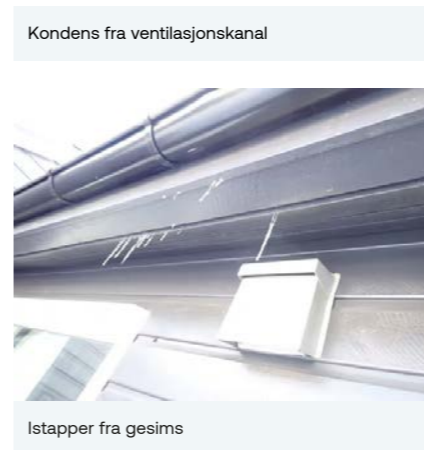
Istapper fra gesims

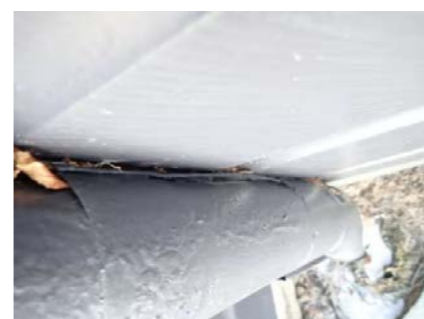
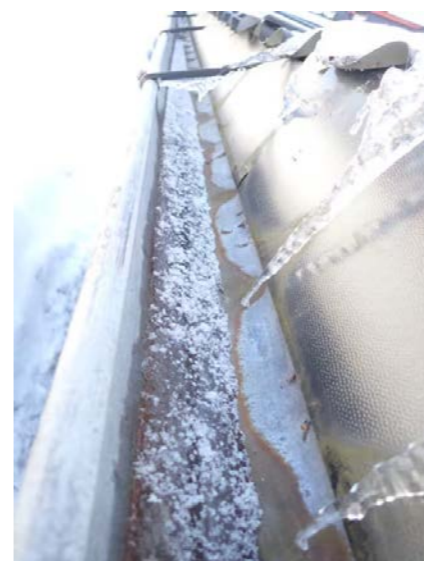
## 6.9 Renner og nedløp

Type	Metall
Renner og nedløp er utført i lakkert metall fra 2005, samt galvanisert metall av eldre dato.	
Er det utført arbeider på anlegget etter byggeår?	Ukjent
Renner og nedløp i lakkert utførelse er fra 2005. Utover dette er det galvaniserte renner og nedløp av eldre dato.	
Er det synlige skader på renner/nedløp?	Ja

<b>Oppsummering av renner og nedløp</b>	<b>TG-2</b>
<p>-Eldre renner har stedvis rustflekker. Dette kan forkorte levetiden.</p> <p>-Det ble registrert buling/skade i nedløpsrør som er et symptom på frostspreng.</p> <p>TG 2 på grunn av påviste forhold.</p>	
<b>Anbefalte tiltak / ytterligere undersøkelser anbefales</b>	
<p>-Det kan være hensiktsmessig å skifte ut eldre takrenner med tiden, men de fungerer per i dag.</p> <p>-Nedløp/renner er ikke funksjonstestet av undertegnede. Nærmere undersøkelser anbefales. Ved uttetheter bør utskiftninger foretas. Deler med deformasjon må skiftes for å lukke avvik.</p>

- Det kan være hensiktsmessig å skifte ut eldre takrenner med tiden, men de fungerer per i dag.
- Nedløp/renner er ikke funksjonstestet av undertegnede. Nærmere undersøkelser anbefales. Ved utettheter bør utskiftinger foretas. Deler med deformasjon må skiftes for å lukke avvik.

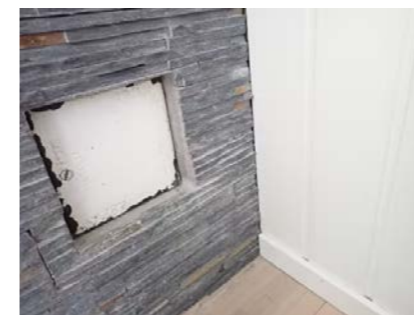
## 6.14 Ildsted/Skorstein

TG 2 på grunn av avvik på sotluke.

Mindre enn 30 cm ut fra luka mot brennbart materiale på vegg

Type pipe	Element
Boligen har elementpipe. Sotluke er plassert i stue. Pipa har ikke tilkoblet ildsted, og det er i stedet plassert en elektrisk peis i tilknytning pipa.	
Er det montert ildsted?	Nei
Dersom elementpipe - er flere enn 2 sider av pipen innkledd?	Nei
Er det påvist avvik ved ildsted/feieluke/sotluke i forhold til avstand brennbart materiale?	Ja

Skorstein over tak er inspisert fra:	Fra bakken
Er det synlige skader i skorstein, beslag eller fuger?	Nei
Er det avvik i forhold til høyde på pipe over tak?	Nei
<b>Oppsummering av ildsted/skorstein</b>	<b>TG-2</b>
<p>-I skap på loft registreres et mindre riss i puss på muren. Risset vurderes ikke av vesentlig grad i dag, og tiltak er ikke nødvendig.</p> <p>-Det lyktes ikke undertegnede å åpne sotluka for kontroll inne i denne. Usikkert om det er problemer med låsen, eller om luka sitter fast.</p> <p>-Brennbart materiale på vegg er plassert mindre enn 30 cm fra luka. Kravet er 30 cm i alle retninger, så lenge det ikke er utført kompensierende tiltak som innlegging av sotlukestein.</p> <p>TG 2 på grunn av avvik på sotluke.</p>	
<b>Anbefalte tiltak / ytterligere undersøkelser anbefales</b>	
<p>-Nærmere undersøkelser i sotluke anbefales. Utbedring av låsfunksjon kan være nødvendig.</p> <p>-Om det skal tilknyttes ildsted må det foretas tiltak i forbindelse med at sotluke er plassert for nære brennbart materiale. Dette kan være innlegging av sotlukestein.</p>

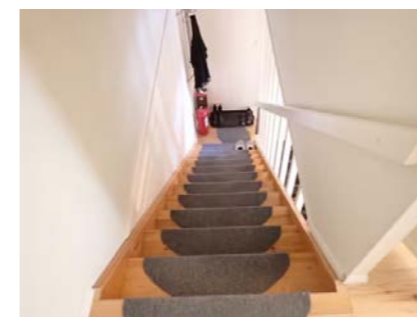
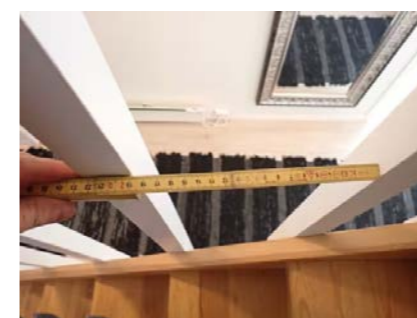
## 6.17 Trapp

Beskrivelse	
Innvendig trapp er en lukket tretrapp. Det er håndløper/rekkverk av tre på 1 side.	
Er det manglende rekkverk?	Nei
Er høyden på rekkverk under 90cm?	Nei
Er åpninger i rekkverk over 10cm?	Ja
Er åpninger mellom opptrinn over 10 cm?	Nei
Mangler håndløper i trappeløp?	Ja
Er det påvist andre avvik utover normal slitasje?	Nei

Oppsummering av trapp	TG-2
<p>-Åpninger i rekkverket er over 10 cm. Dette utgjør en risiko for små barn og dyr.</p> <p>-Det mangler håndløper på vegg i trappeløpet. Dagens forskrift stiller krav til håndløper på begge sider i trappeløp.</p> <p>-Det er knirk i enkelte trinn.</p> <p>TG 2 på grunn av påviste forhold.</p>	
Anbefalte tiltak / ytterligere undersøkelser anbefales	
<p>-Det anbefales å redusere åpninger i rekkverk slik at disse ikke overstiger 10 cm.</p> <p>-Ekstra håndløper anbefales etablert for bedre sikkerhet. Dagens forskrift setter krav til håndløper på begge sider.</p> <p>-Det kan vurderes å utbedre knirkelyder.</p>

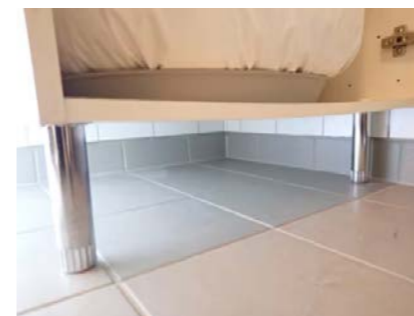
### 6.23 Varmtvannsbereder

Plassering bereder	
Bad	
Fundament	
Innredningsskap	
Årstall	
Ca. 2012	
Størrelse	
Ca. 120 liter	
Er det manglende lekkasjesikring av bereder?	Nei
Er plugg (støpsel) på berederen brunsvidd?	Ikke relevant, fast tilkobling
Er det tegn til lekkasjer fra bereder?	Nei
Er bereder over 20 år?	Ukjent
<b>Oppsummering av varmtvannsbereder</b>	<b>TG-2</b>
Bereder på ca. 120 liter plassert i skap på bad i 1. etasje. Det er sluk i rommet.	
-Skapet berederen står i er ikke tilstrekkelig understøttet på midten. Skapbunnen bøyer seg derfor noe.	
TG 2 som følge av dette.	
<b>Anbefalte tiltak / ytterligere undersøkelser anbefales</b>	
-Det anbefales å etablere en justerbar fot under midten av skapbunnen.

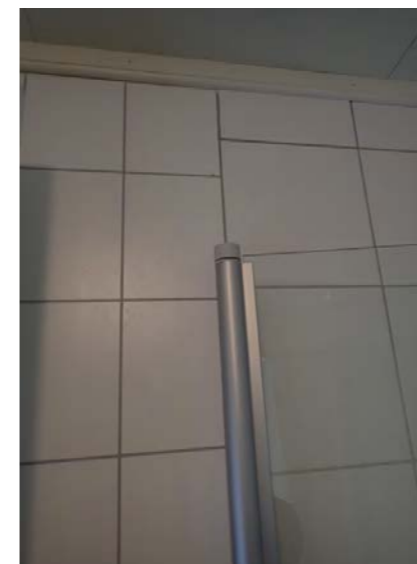
Overgang våtromsplate/bunnlist

<b>Oppsummering av overflater</b>	<b>TG-2</b>
-----------------------------------	-------------
