Dronningens gate 41 /  
8514 Narvik

Befaringsdato: 31.05.2022

# Tilstandsrapport

## SELVEIERLEILIGHET

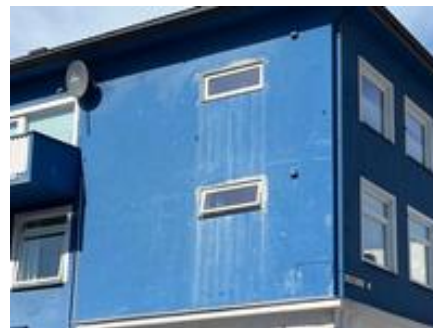
Luke i vegg til knekott ved vedovn i stue, nedre del etterisolert.

-Stedvis noe avflaket maling/puss og sår i vegger.

- Det er påvist sprekker i murte/pussede fasader.

- Sprekker i grunnmuren må tettes.

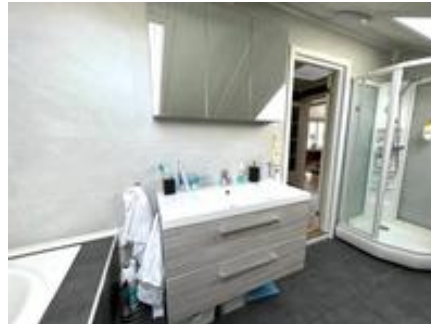
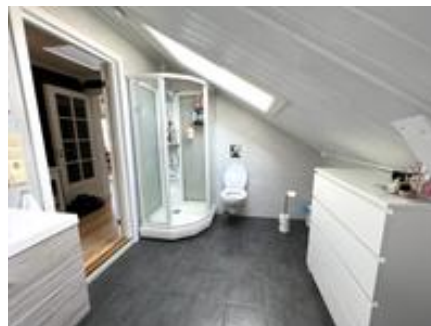
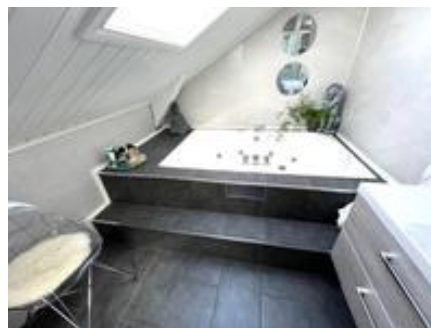
Rommet har baderomsinnredning med slette laminerte fronter, heldekkende servant og speilskap.

Veggmontert toalett, dusjkabinett og boblekar.

- Det er ikke påvist tilfredsstillende løsning for å synliggjøre lekkasje fra innebygget systerne.

- Det må gjøres tiltak for å lukke avviket.

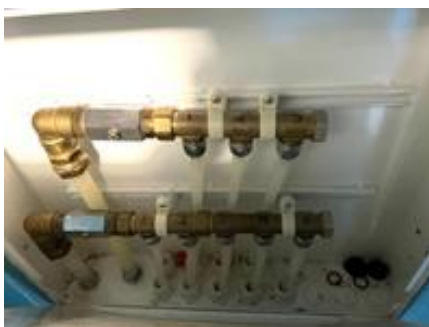
Seksjonen har rør i rør skap på vaskerommet.

Mellom vegg og utstyr er det synlige kobberør.

- Mer enn halvparten av forventet brukstid er oppbrukt på innvendige vannledninger.
