Østre Åbuveien 37, 2450 RENA

Velkommen til Amundstad gård!

Nøkkelinformasjon	2
Om eiendommen	4
Bilder	21
Plantegninger	46
Verditakst for landbrukseiendom.	49
Tilstandsrapport	61
Egenerklæringsskjema	87
Nabolagsprofil	92
Budskjema	101

Befaringsdato: 27.09.2023

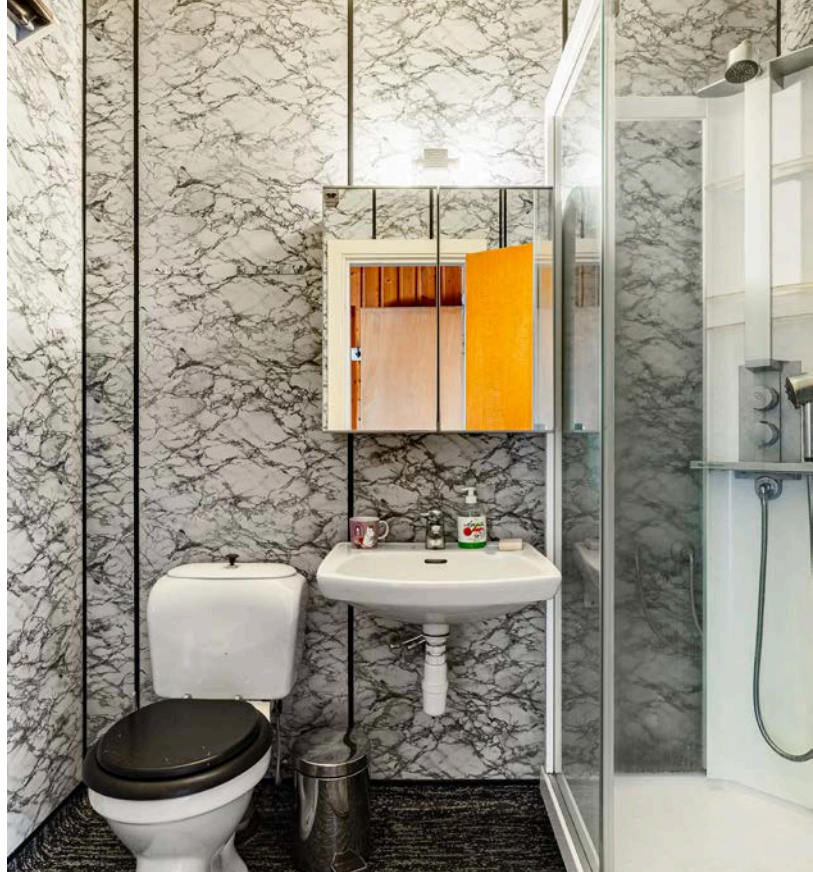
Det andre baderommet i 2. etasje må oppgraderes for å tåle normal bruk etter dagens krav.

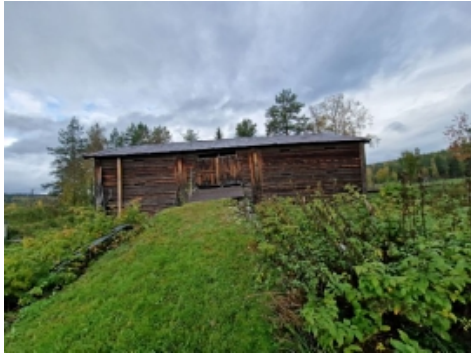
Beskrivelse av Låve

Eldre låvebygning. Inneholder diverse lagerrom. Opplyst byggeår ca 1800. Uisolert bygg. Fundamentert på steinpunkter. Yttervegger i tømmerlaft. Enkle tredører og slagporter. Saltak tekket med bølgeblekksplater. Uten renner og nedløp. Ikke innlagt strøm. Bygg med preg av elde/slitasje, skader og mangelfullt vedlikehold.

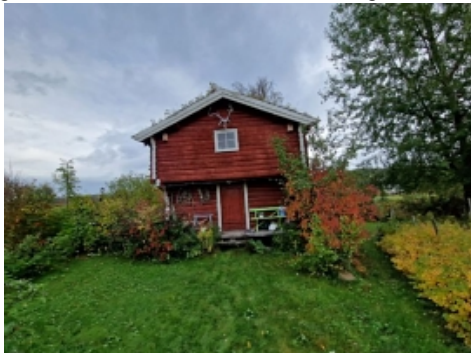
Beskrivelse av Stabbur

Stabbur. Bygning med 2 etasjer. Inneholder et rom i hver etasje. Angitt samlet BTA for begge etasjer. Opplyst byggeår ca 1941. Fundamentert på betongpilarer. Yttervegger i laft. Tregulv. Enkel tredør og enkle vinduer. Saltak med torvtekking, opplyst undertak av eternittplater. Uten renner og nedløp. Bygning med noe vedlikeholdsbehov. Fuktmerker og lokale råteskader ved en stokk østgavl.

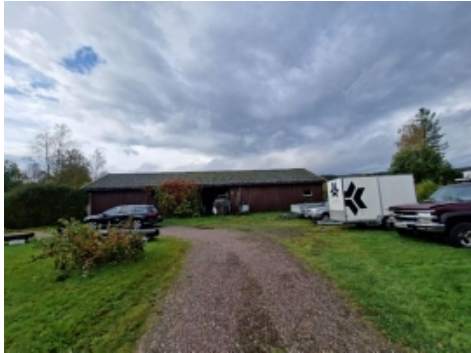
Beskrivelse av Uthus

Uthus. Bygning med 1.etasje. Inneholder diverse boder, tidligere stall ved nordre del. Opplyst byggeår ca 1961. Inntilbygget skur mot vest fra 2022 (ca 50 m²). Fundamentert på betongmurer. Yttervegger i teglverk og bindingsverk, bindingsverk med utvendig stående kledning. Grusgulv og betonggulv. Tredører, enkle vinduer. Saltak tekket med eternittplater. Innlagt strøm. Bygning med noe vedlikeholdsbehov.

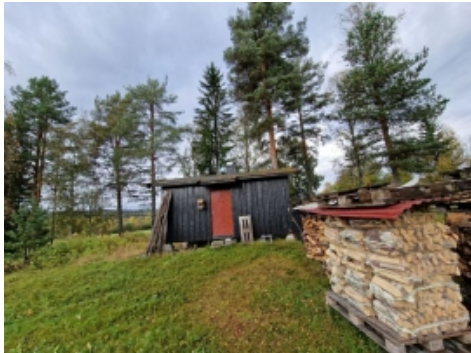
Beskrivelse av Koie

Antatt isolert Moelvenbrakke. Inneholder et rom med soveplasser og liten kjøkkenbenk. Satt på pilarpunkter av løst stablede murblokker. Stubbeloft over krypkjeller. Yttervegger i bindingsverk med utvendig stående kledning. Varevinduer og tredør. Takteking med shingel. Uten renner og nedløp. Innvendige flater med tregulv, vegger og himlinger med panel. Enkelt trekjøkken av eldre årgang, utenm avløp. Vedovn tilknyttet stål røykrør. Uten strøm, vann og avløp. Utedo. Bygningsmasse med noe preg av elde/slitasje. Tekking med mosevekst.

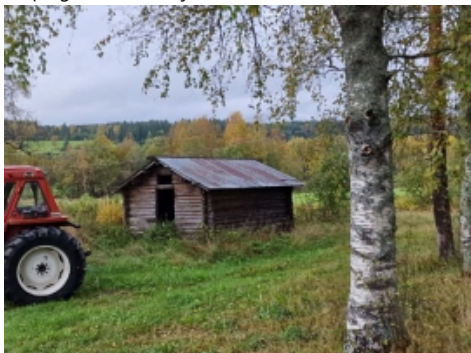
Beskrivelse av Stall/tallefjøs

Stall/tallefjøs. Inneholder et rom. Uisolert bygg. Opplyst laftekasse fra ca 1890, tilflyttet og gjenreist ved eiendommen i 2012. Fundamentert på steinpunkter. Gulv med grus/halm. Yttervegger i tømmerlaft. Enkel tredør. Saltak tekket med bølgeblekksplater. Uten renner og nedløp. Ikke innlagt strøm. Bygg med preg av elde/slitasje.

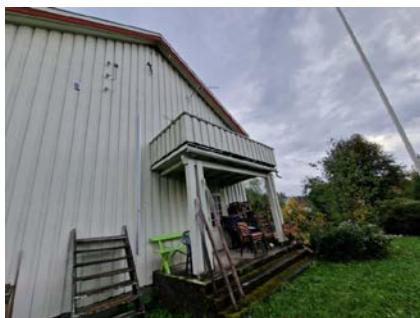
TO 2 Balkonger, terrasser og rom under balkonger - 2

Åpen terrasse ved 2. etasje mot vest, terrasse fra byggeåret. Understøttet på tresøyler mot underliggende terrasse, innstøpt ståfot under tresøyler. Gulv med terrassebord, beiset rekkverk. Lavt tett rekkverk, metallbeslag over håndløper. Utførelse under tregulv fremstår med båndtekkning og fall til renne i fremkant terrasse, renne med utkast.
