Ekornholsåsen 5, 2120 SAGSTUA

**Koselig enebolig i landlige
omgivelser * Garasje og uthus *
Flott utsikt**

Befaringsdato: 05.12.2024 Rapportdato: 16.12.2024 Oppdragsnr.: 12085-1179 Referansenummer: PW8526

Autorisert foretak: Glåmdal Takst AS Sertifisert Takstingeniør: Pål Tuhus Vår ref:

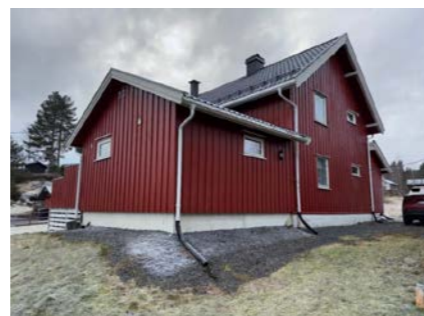
Ingen snøfangere på nordsiden av tilbygg

• Det må monteres snøfangere for å oppfylle byggeårets krav.

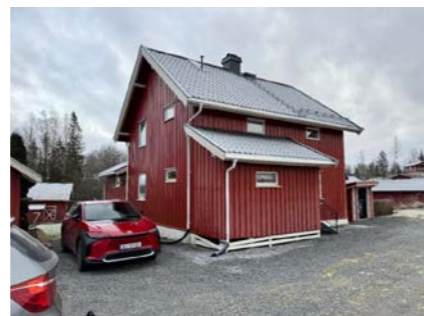
Det mangler snøfangere på deler av taket mot vest.

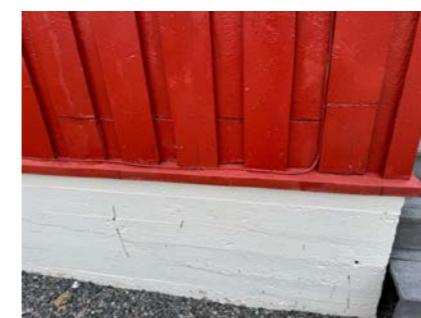
Stedvis dårlig/ingen lufting mellom kledning og vannbrett har ført til råteskader i nedkant av kledning, spesielt på gavlvegg mot sør og deler av vegg mot vest.
I tillegg har kledning mot vannbrett på vindu samme problem.

Råte og mangelfull luft/dryppspalte

• Råteskadet trekledning må skiftes ut.

I forbindelse med utskifting av råteskadede panel må det etableres luftespalte mellom vannbrett og panel på de områder dette mangler.

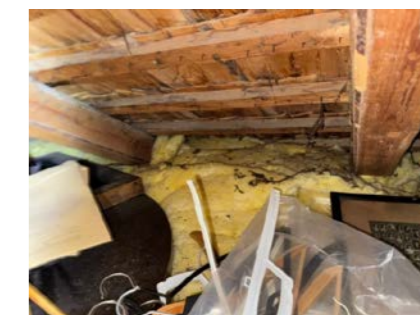
Ingen lufterister i gavlspisser

Isolert tett mot undertak uten synlig luftespalter.

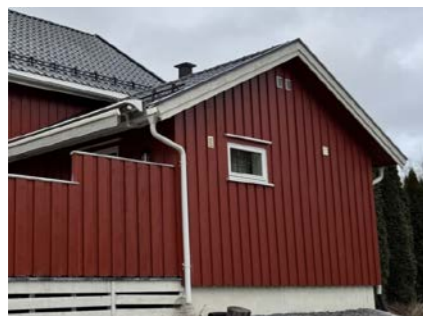
Ukjent takkonstruksjon på tilbygg

For ytterligere undersøkelser må det etableres tilgang via inspeksjonsluke, evt innhent dokumentasjon om mulig.

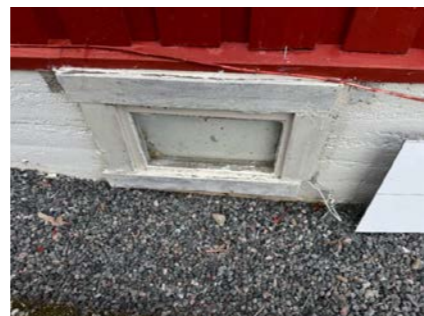
Vannbrett under vindu med feil fall (motfall)

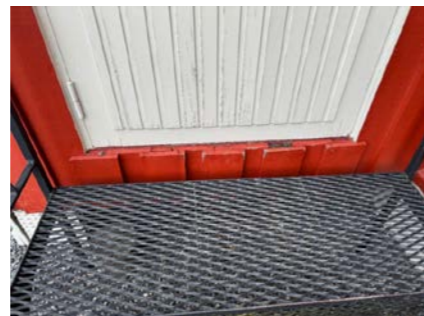
- Det er påvist avvik rundt innsettsdetaljer.
- Utvendige beslagsløsninger er ikke fagmessig utført.

Manglende beslag under hoveddør.

- Belistning/vannbrett må utbedres og overganger tettes.
- Det bør gjøres tiltak for å lukke avviket.

Det må gjøres tiltak for å sikre mot vanninntrengning i konstruksjonen og utbedre/øke oppkant mellom terrassegulv/dør.

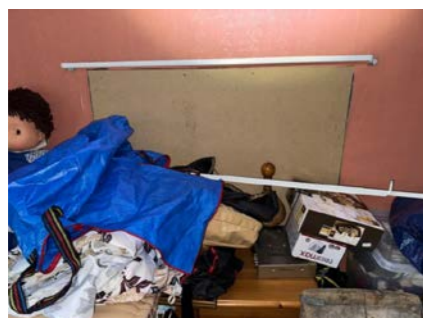
Overflater på soverom med forblendet vindu var noe vanskelig å få kontrollert pga fullt rom, men hvor utbedringer må påregnes.

Tidligere vindu

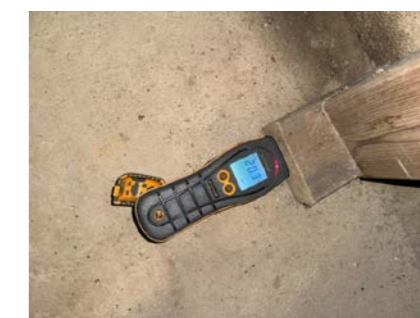
- Det er påvist indikasjoner på noe fuktgjennomtrenging inn i kjellermur.
- Det er påvist synlig fuktighet på mur/gulv i kjeller.
- Det er påvist synlige fukt/råteskader i treverk i underetg./kjeller, hulltaking er derfor ikke nødvendig

Råte

- Det må foretas tiltak for å redusere/begrense fuktgjennomtrenging inn i kjeller.
- Det må foretas tiltak for å utbedre årsak til fukt-/råteskadene samt utbedre råteskadene

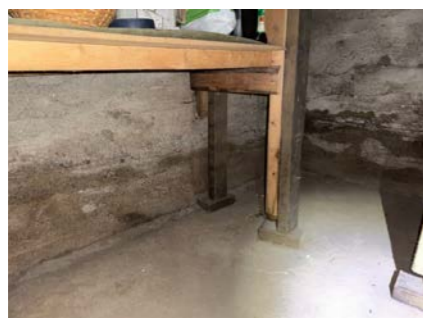
Forhøyede fuktverdier i treverk mot gulv/betong

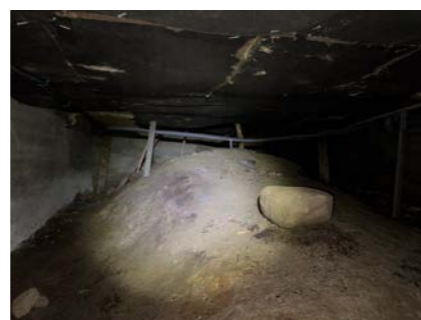
- Det er begrenset tilgang til hele krypkjelleren.
- Det er ikke tilfredsstillende ventilering av krypkjeller.
- Det er stedvis påvist fuktnivå som tilsier at konstruksjonen kan ha fuktskader.
- Det er manglende fuktsperre på bakken.
- Det er påvist synlig vann i krypkjeller eller synlige tegn på innsig av vann i krypkjeller.

Forhøyede fuktverdier i bjelkelag

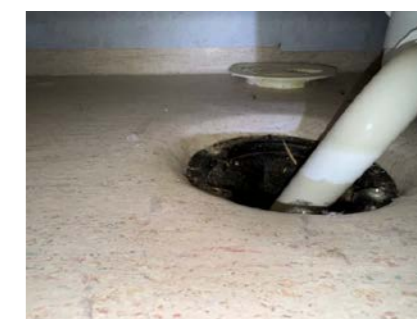
Bad 2. etasje - generell
Våtrommet må oppgraderes for å tåle normal bruk etter dagens krav.
Avvik som er registrert er våtromsplater på vegger er ikke montert med bunnskinne eller fuktbeskyttede plateender.
Sluk ligger utilgjengelig for inspeksjon og rengjøring under dusjkabinett.
Fallforhold på gulv til sluk er mangelfullt i forhold til dagens forskrifter/krav.

Våtromsplater uten forseglig i bunn.

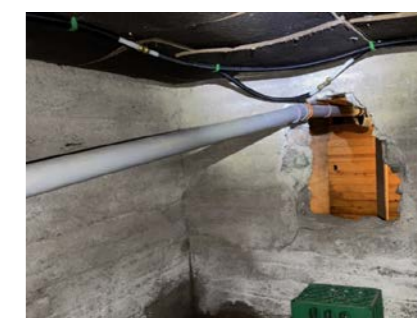
Uisolerte vannrør i krypkjeller

- Vannrør må isoleres i kalde rom.

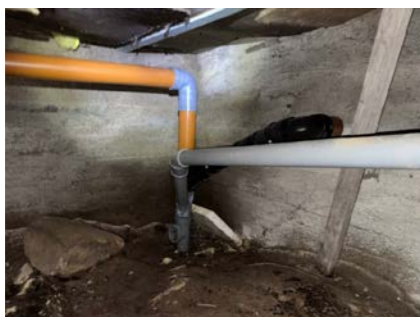
Avløpsrør krypkjeller

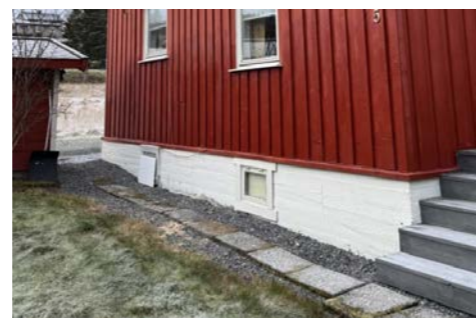
Forhøyde utslag i kjellervegger på fuktindikator.

Ingen synlig fuktsperre.

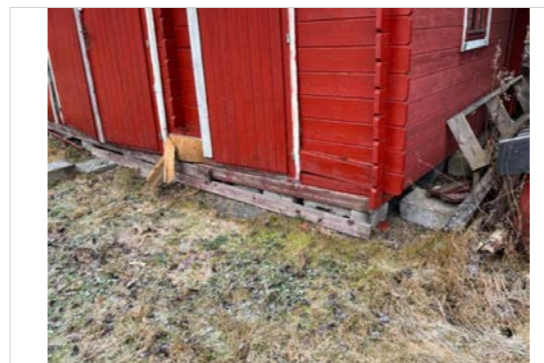
Store skjevheter, fukt- og råteskader i konstruksjoner hvor utbedringer må påregnes.
