Nedre Møllenberg gate 82A, 7068 TRONDHEIM

**Rålekker 3-roms over to plan med
god standard og x-faktor |
Oppgradert i 2020-2021 | Høy
standard | Nærhet til "alt"**

Tilstandsrapport Eierskifte

Boligtype: Leilighet i flermannsbolig
Byggeår: 1892
BRA: 67 m²
BRA-i: 62 m²
Rapportdato: 29.4.2026 (Gyldig til 29.4.2027)

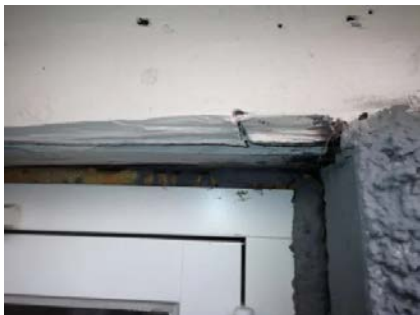
Det er ikke etablert beslag under bunnkarm på vindu montert i mur og det er ufullstendig tetting rundt vindu. Dette kan medføre til uønsket fuktgjennomtrenging rundt vindu. Tilstandsgrad 2 er satt med bakgrunn i manglende beslag og tetting rundt vindu etablert i grunnmur.

Eksempel på manglende tetting/omramming på vindu etablert i grunnmur.

Beskrivelse	
Vinduer med 2-lags glass.	
Ytterdører i malt utførelse.	
Er det gjennomført arbeider etter opprinnelig byggeår?	Ja
Vindu på kjøkken fra 2020. Vinduer i kjeller fra 2020. Innerdører skiftet ut i 2021. Ny ytterdør i 2021.	
Er det påvist punkterte eller sprukne glass?	Nei
Er det påvist værslitte karmmer, fuktskader eller råteskader?	Nei
Er det ved stikkprøver registrert avvik ved åpne/lukkemekanismen?	Nei
Er det påvist avvik ved utvendig tetting som beslag, vannbord, og omramming?	Ja
Oppsummering av vinduer og dører	
<p>Det er ikke etablert beslag under bunnkarm på vindu montert i mur og det er ufullstendig tetting rundt vindu. Dette kan medføre til uønsket fuktgjennomtrenging rundt vindu.</p> <p>Tilstandsgrad 2 er satt med bakgrunn i manglende beslag og tetting rundt vindu etablert i grunnmur.</p>	
Anbefalte tiltak / ytterligere undersøkelser anbefales	
Etablering av beslag under bunnkarm, og bedre tetting/omramming på vindu etablert i mur anbefales.

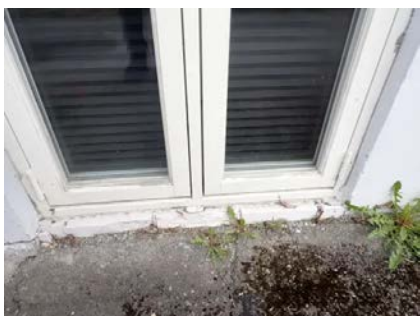
Eksempel på manglende beslag/tetting under bunnkarm på vindu etablert i grunnmur.

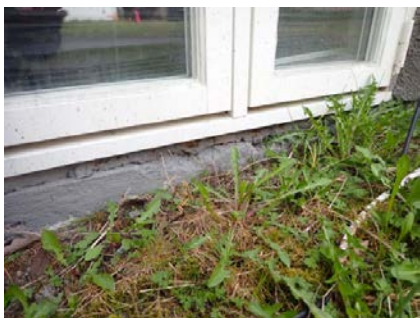
Eksempel på manglende beslag/tetting under bunnkarm på vindu etablert i grunnmur.

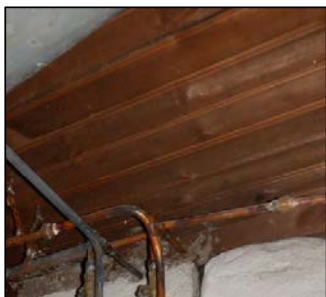
Himling i kjeller med panel.

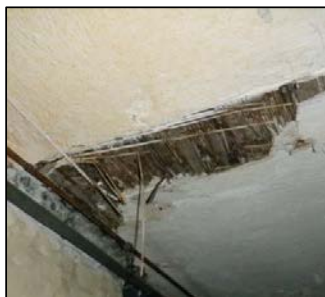
Himling i kjeller med skader i puss.

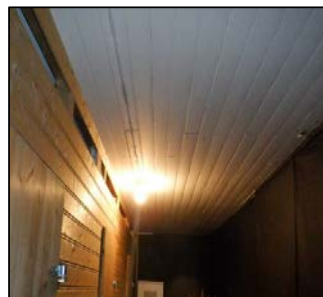
Himling i kjeller med panel.

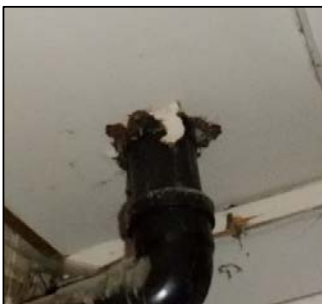
Gjennomføring i kjeller

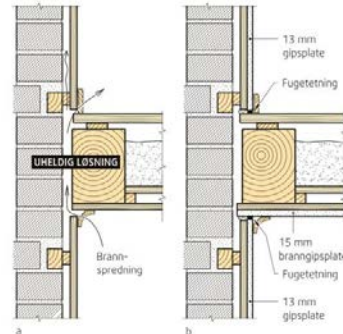
<p>Figur 2</p>

Punkt:	Tilslutninger			
Avvik:	Ja	Tiltaksgrad:	TG2	Delkostnad: 0,-
Beskrivelse:	<p>Tilslutningene mellom bygningsdeler er ofte utette. Røyk- og brannspredning skjer dermed raskere enn brannmotstanden i skillekonstruksjonene tilsier. Spesielt gjelder dette i tilslutningene mellom yttervegger og etasjeskiller.</p> <p>Krav: Det er observert tilslutninger som må utbedres.</p> <p>Forslag til løsning/vurdering: Tilslutninger må utbedres. Utbedring må sees i sammenheng med utbedring av etasjeskillet og gjøres samtidig.</p>

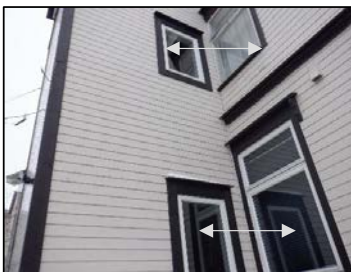
Punkt:	Vinduer i innvendige hjørner													
Avvik:	Ja	Tiltaksgrad:	TG2	Delkostnad: 15000,-										
Beskrivelse:	<p>Det er vinduer i innvendig hjørne. Det er uklassifiserte vinduer i innvendig hjørne. Siden det er trapperom som berøres må vinduer ha brannklasse. Alle klassifiserte vinduer må ha fast ramme med "vaktmesternøkkel".</p> <p>Krav og Forslag til løsning/vurdering: Vinduene i trapperom eller oppgraderes til vinduer i brannklasse Ei30. Dette er i henhold til brannkonsept utarbeidet i 2025 i forbindelse med byggesak i 2. og 3. etg. Dette gjelder også dør fra balkong 2. etg og inn i trapperommet.</p>

<p>Vanlig glass i trapperommet.</p>			<p>BILDER:</p>
