# Hjortsbergveien. Rehabiliteringsobjekt på stor, eiet tomt.

# Tilstandsrapport

gnr. 98, bnr. 38

Befaringsdato: 23.06.2025

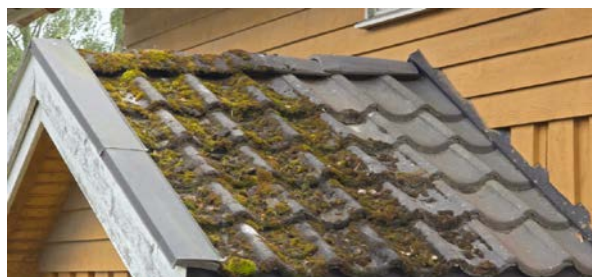
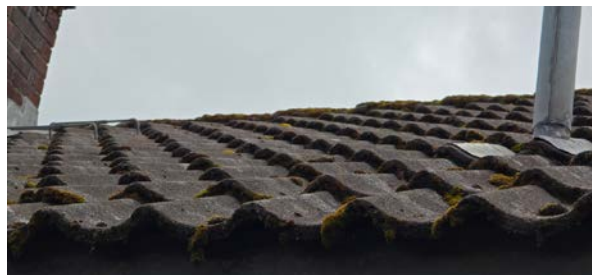
Taktekking og undertak må beregnes skiftet. Ved fjerning av undertak må tak-konstruksjonen undersøkes og sikres mot råte, sopp og skadedyr. Det er estimert utskifting av taktekkning, undertak og utbedring av takkonstruksjonen.

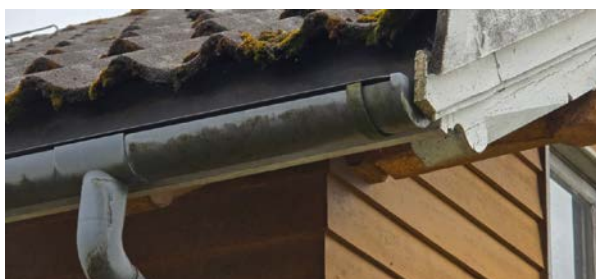
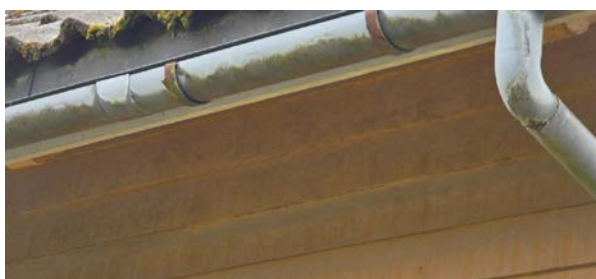
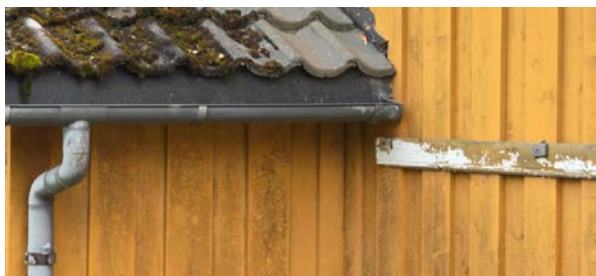
### Nedløp og beslag

Renner, nedløp og beslag i stål og plast. Det er montert stigtrinn til pipe. Kun befart fra bakkenivå. Ikke funksjonstestet.

- Det er ikke krav om utbedring av snøfangere opp til dagens krav.

Takrenner, nedløp og beslag bør beregnes skiftet ved omlegging av takteking. Ved utskifting av takteking og undertak er det påkrevd med montering av snøfanger.

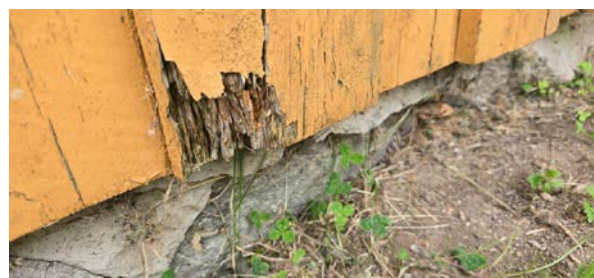
## TG 2 Veggkonstruksjon

Veggene har tømmerkonstruksjon. Fasade/kledning har stående tømmermannspanel. Liggende kledning i andre etasje. Vindfanget har isolert bindingsverk i vegger.

- Uten tilstrekkelig lufting bak bordkledningen kan fuktighet som trenger inn bak bordene eller gjennom veggene innenfra ikke tørke opp. Dette skaper ideelle forhold for råtesopp og muggvekst.
- Råteskadet trekledning må skiftes ut.
- Råteskader i bordkledningen kan fortsette å utvikle seg både i tilliggende bordkledning og til bakenforliggende veggkonstruksjon, dersom en ikke foretar tiltak.

Skader kan være omfattende selv om de ikke er synlige, og derfor må man fysisk åpne opp konstruksjonen for å vurdere skadeomfang og eventuelle tiltak.

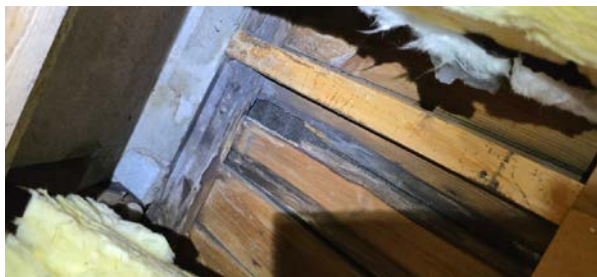
## TG 2 Takkonstruksjon/Loft

Punktet må sees i sammenheng med Taktekking

- Lufting/ventilering bør forbedres.
- Det må gjøres nærmere undersøkelser.
- Konstruksjonene må sikres mot råte, sopp og skadedyr.

Dersom man skal bytte ut taktekkning eller undertak (f.eks. grunnet alder eller skade), må man regne med at selve takkonstruksjonen (bjelker, sperrer, etc.) må forsterkes eller oppgraderes.
