Linneavegen 49, 2409 ELVERUM

Befaringsdato: 19.08.2024

Tilstandsrapport

DEL AV TOMANNSBOLIG

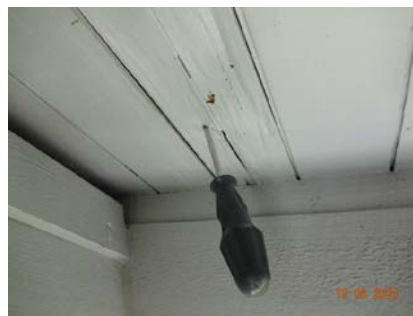
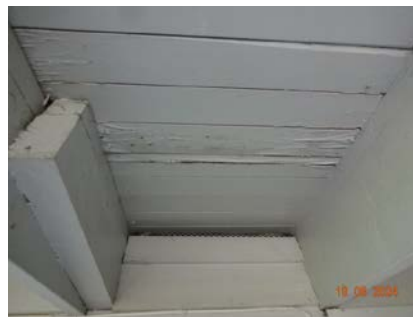
- Mer enn halvparten av forventet brukstid er passert på taktekingen.
- Mer enn halvparten av forventet brukstid er passert på undertak.
- Det er påvist andre avvik:

Det er påvist råteskade i undertak ved terrasse. Må påregne reparasjoner.

Det er påvist fuktsvelling i undertak ved inngang.

- Tidspunkt for utskiftning av takteking nærmer seg.
- Overvåk tilstanden jevnlig. For å få tilstandsgrad 0 eller 1 må tekkingen skiftes ut, men tidspunktet for når dette er nødvendig er vanskelig å si noe om.
- Tidspunkt for utskiftning av undertak nærmer seg.
- Det må foretas tiltak for å lukke avviket.

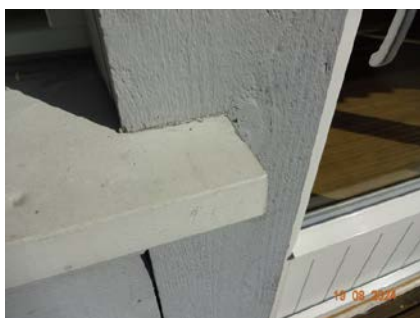
Panel er ført helt ned mot vannbrett, fare for fuktopptrekk og forvittringer.
Panel er stedvis ført for langt ned mot terreng, fare for fuktopptrekk og forvittringer.

- Det bør foretas tiltak for å bedre lufting av kledningen.

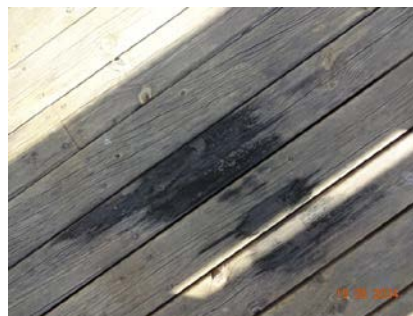
TG 2 Utvendige trapper

Platting ved inngang.

- Det må foretas tiltak for å lukke avviket.

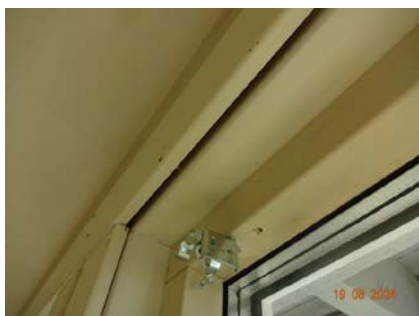
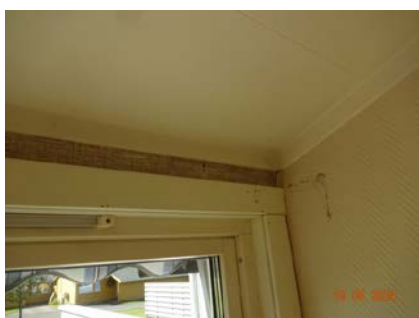
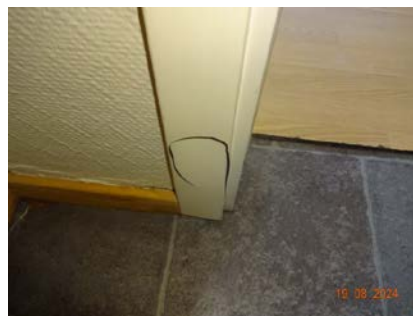
Det er påvist glipper til gerikter rundt vindu i stue.
Noe gjenstående arbeider/malingsarbeider i stue.
Skadet gerikt til døråpning i mellom gang/stue.

- Det må foretas tiltak for å lukke avviket.

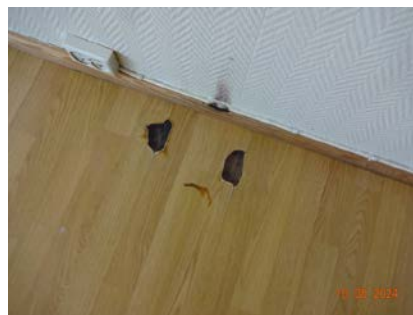
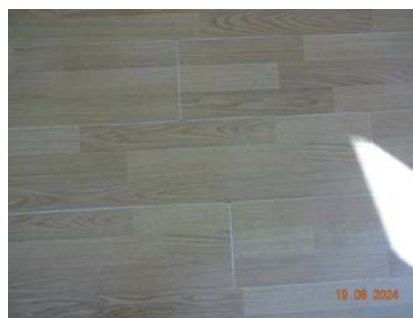
📍 TG 3 Overflater

- Det er stedvis påvist synlige skader på overflater.

Det er påvist brennmerker i laminatgulv i stue.
Enkelte svimerker i vinylbelegg på kjøkken.
Fuktsvelling i laminatskjøter. Ved bruk av fuktmåler ble det ikke registrert unormale verdier.

- Overflater må utbedres eller skiftes.
