Volladalen 38, 7316 LENSVIK

# Tilstandsrapport

Befaringsdato: 09.03.2026

Rapportdato: 16.03.2026

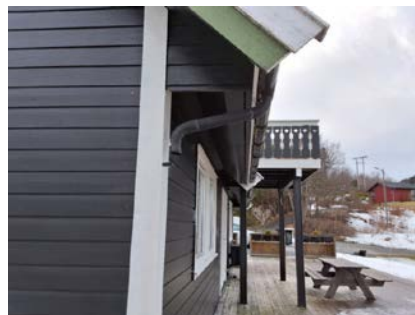
**Vurdering av avvik:**

- Det er ikke tilfredsstillende bortledning av vann fra taknedløp ved grunnmur.
- Det mangler snøfangere på hele eller deler av taket, men det var ikke krav om dette på byggemeldingstidspunktet.
- Mer enn halvparten av forventet brukstid er passert på renner/nedløp/beslag.
- Det er avvik:
- Takrenner har punktvis lekkasjer.

Det er registrert mangelfull bortledning av vann fra taknedløp ved grunnmur. Takrenner har punktvis lekkasjer. Det mangler snøfangere på hele eller deler av taket. Renner, nedløp og beslag har passert mer enn halvparten av forventet brukstid. Det ble ikke montert snøfangere på taket. Det gjør at sikring mot nedfall av snø og is der personer og husdyr kan oppholde seg er ikke ivarettatt

**Risiko**  
Mangelfull bortledning av vann kan føre til økt vannbelastning mot grunnmur. Manglende snøfangere kan medføre risiko for nedfall av snø og is fra taket.

**Konsekvens**  
Forholdet kan føre til fuktbelastning mot grunnmur. Nedfall av snø og is fra tak kan innebære risiko for personer, dyr eller gjenstander i områder hvor man ferdes rundt bygningen.

**Anbefalt tiltak**  
Det anbefales å utbedre lekkasjer i takrenner og etablere bedre bortledning av vann fra taknedløp. Det anbefales også å vurdere montering av snøfangere der snøras kan utgjøre en risiko.

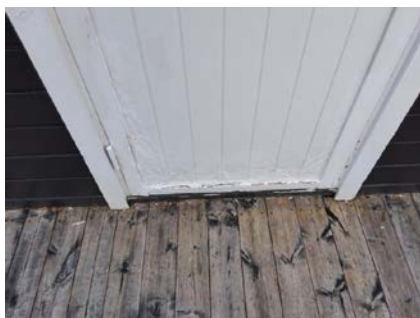
## TG 2 Balkonger, terrasser og rom under balkonger

Bygningen har malt hovedytterdør og malt balkongdør i tre. Råteskader i dører kan oppstå som følge av langvarig fuktpåvirkning, ofte knyttet til værbelastning og slitasje på overflatebehandling.

- Det er påvist dør(er) med fukt/råteskader.

Det er registrert fukt- og råteskader i verandadør.

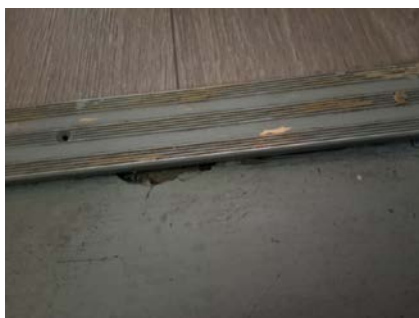
### 1. ETASJE > VASKEROM

Hull i gulvbele

Det anbefales å påregne en omfattende oppgradering av våtrommet. Ved oppgradering bør tettesjikt, sluk og røropplegg vurderes og utføres i henhold til gjeldende anbefalte løsninger. Kostnad er avhengig av omfang og utførelse
