Grasmovveien 64, 1954 SETSKOG

**Oppussingsobjekt med stor tomt
og gode solforhold.
Uthus for lagring.**

Befaringsdato: 17.11.2023 Rapportdato: 07.05.2024 Oppdragsnr.: 13998-1275 Referansenummer: ZC3093

Tilstandsrapport

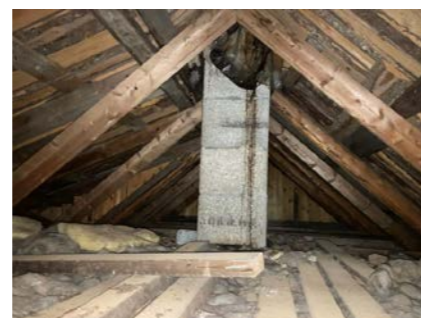
Det anbefales etterisolering av loft.
Det bør gjøres tiltak for å holde mus ute av bygning.
Kneloft bør holdes under oppsikt for eventuell utvikling av fuktskjolder.

Møneloft.

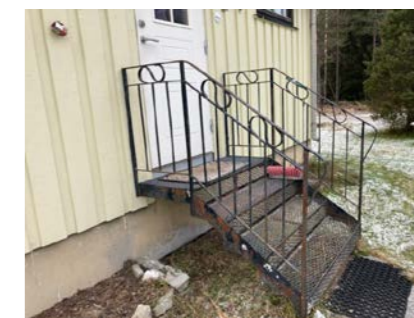
Trapp trenger vedlikehold.

Smijernstrapp må utbedres og behandles.

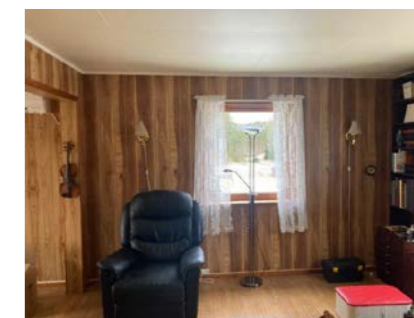
Overflater trenger modernisering.

Det bør påregnes at de fleste innvendige overflater bør utbedres, behandles eller skiftes.

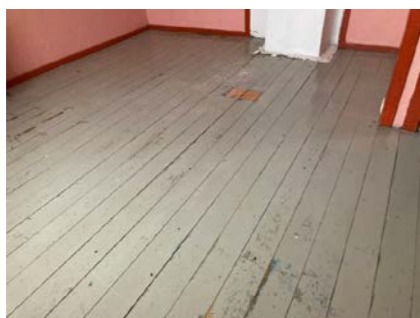
Flere overflater har slitasje.

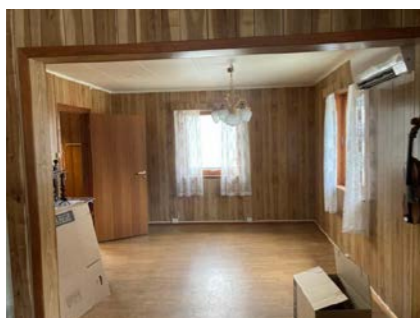
det registrert større skjevheter på gulv. 1. etasje er det målt opp til ca. 40 mm høydeforskjell på gulv i stue over en lengde på ca. 2 m og ca. 50 mm over hele rommet. Loftetasje er det målt opp til ca. 20 mm høydeforskjell på gulv i soverom over en lengde på ca. 2 m og ca. 30 mm over hele rommet. Vurdering av avvik: Målt høydeforskjell på over 30 mm gjennom hele rommet. Tilstandsgrad 3 gis med bakgrunn i standardens krav til godkjente måleavvik. Målt høydeforskjell på over 20 mm innenfor en lengde på 2 meter. Tilstandsgrad 3 gis med bakgrunn i standardens krav til godkjente måleavvik. Det er et betydelig gulvknirk i loftetasje.

Store skjevheter i stue.

Konsekvens/tiltak: For å få tilstandsgrad 0 eller 1 må høydeforskjeller rettes opp. Det vil imidlertid sjelden være økonomisk rasjonelt som et enkeltstående tiltak i en bolig som dette. Dersom boligen en gang skal renoveres, kan man vurdere slike tiltak. Skjevheter i en eldre bolig kan skyldes naturlige nedbøyninger over tid. Det er ikke tegn til andre avvik som kan ha sammenheng med skjevhetene. Det er et krav om kostnadsestimat ved TG3, derfor er dette satt, selv om det ikke er behov umiddelbare tiltak.

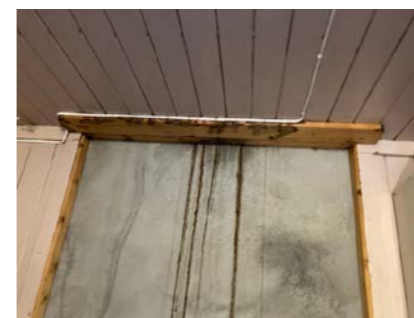
Vurdering av avvik: Pipa har rennemerker etter sotvann. Rennemerker på pipe i loftetasje og møneloft, det ble ikke avdekket fukt ved fuktmåling. Konsekvens/tiltak: Tettingen rundt pipa må undersøkes. Det anbefales tilsyn, hvis dette ikke er utført de siste årene.

Rennmerker på pipe i loftetasje.

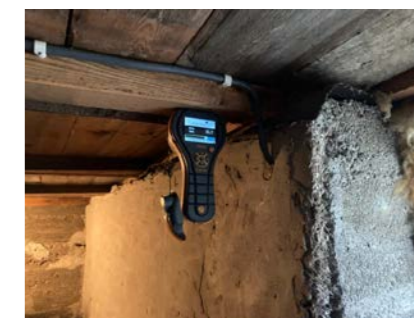
Det er synlige tegn til at det har vært fukt i kjeller.

Fuktmåling i bjelkelag viste ca. 16 % fukt, som er normalt.

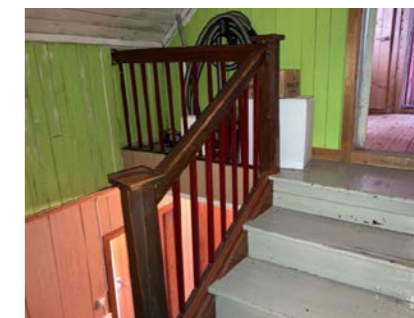
Trapp til loftetasje har lavt rekkverk og slitasje.

Trapp til loftetasje bør behandles og det anbefales at trapp til kjeller utbedres.

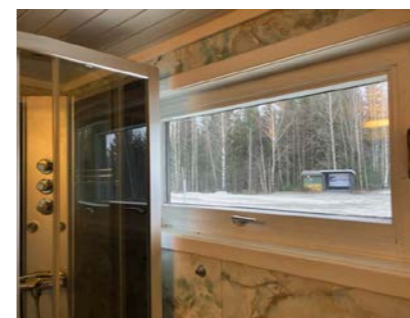
Vindu er i våtsone til dusj, ved renovering må vinduet fuktbeskyttes.

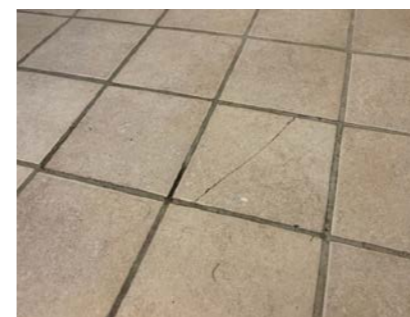
Gulv har ingen ytterligere synlige skader, foruten normal slitasje. Grunnet alder og øvrige avvik må det påregnes at badet renoveres.

Sprekk i gulvflis.

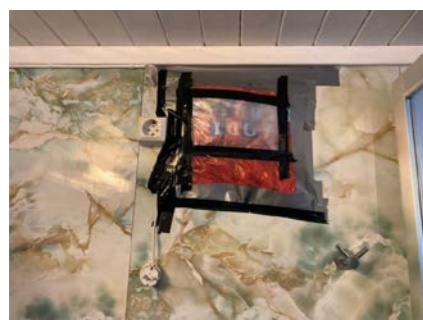
Tidligere avtrekksvifte er tildekket og ikke i bruk.

- Mekanisk avtrekk bør etableres.

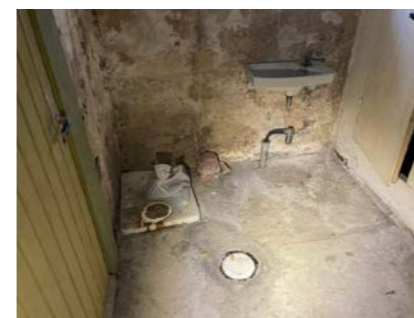
Vurdering av avvik: Våtrommet må oppgraderes for å tåle normal bruk etter dagens krav. Eldre dusjrom har store skader, eldre servant er ikke tilkoblet. Konsekvens/tiltak: Andre tiltak: Rommet må rives og fjernes for å hindre ytterligere råteskader og lukt.

Eldre servant og nyere sluk utenfor dusjrom.

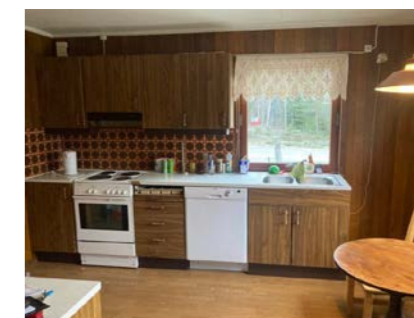
Vurdering av avvik: Det er påvist skader på overflater/kjøkkeninnredning utover normal slitasje. Eldre innredning med enkelte skader.

Kjøkkeninnredning.

Det bør påregnes skifte eller oppgradering av innredningen grunnet skader, alder og modernisering.

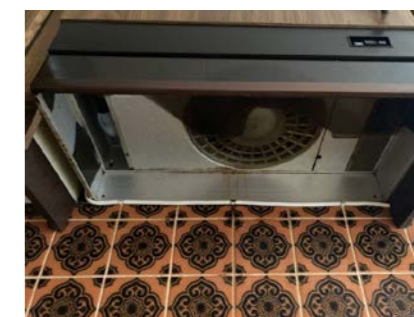
Ventilator er skadet.

Det bør påregnes skifte av ventilator.

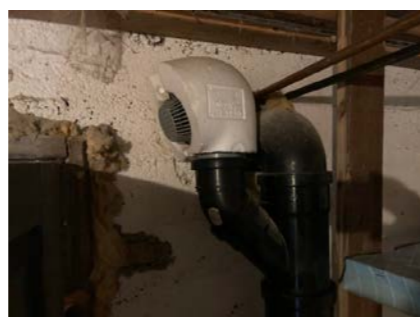
Vurdering av avvik: Det er avvik: Vakumventil er plassert i kjeller under øverste installasjon. Innvendig vakumventil er en sekundær løsning. Konsekvens/tiltak: Tiltak: Luftledningen for avløpssystemet bør føres til det fri over øverste installasjon der dette er mulig. Har du ikke lufting vil du kunne oppleve at dette vakuemet gjør at vannlåser i sluk eller servant suges tomme når du trekker ned i toalettet, det kan også forårsake oppsamling av farlige gasser i avløpsrørene.

Vakumventil i kjeller.

Luftledningen for avløpssystemet bør føres til det fri over øverste installasjon der dette er mulig. Har du ikke lufting vil du kunne oppleve at dette vakuemet gjør at vannlåser i sluk eller servant suges tomme når du trekker ned i toalettet, det kan også forårsake oppsamling av farlige gasser i avløpsrørene.
