aktiv.

Villmarksveien 3748, 8647 BLEIKVASSLIA

Påskeklar hytte med herlig og kanskje den beste beliggenheten i området! Fantastiske omgivelser! Naust, anneks/uthus og røykeri

Nøkkelinformasjon

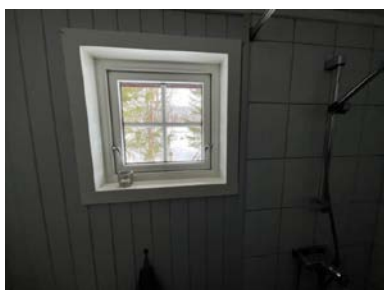
- Det er vindu/dør med ikke fuktbestandige materialer i våtsonen (ved vask, dusj, badekar, osv.), løsningen eller byggematerialet er uegnet

- Uegnede materialer må fuktbeskyttes/utskiftes.

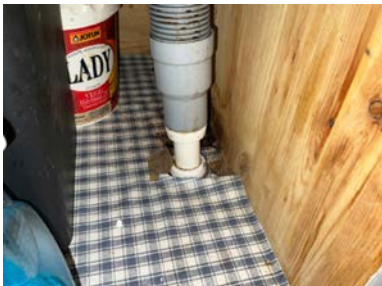
TG 2 Avløpsrør

Det er avløpsrør av plast.

- Det er ikke behov for utbedringstiltak siden anlegget fungerer i dag, men ut ifra alder kan skader plutselig oppstå på eldre anlegg.

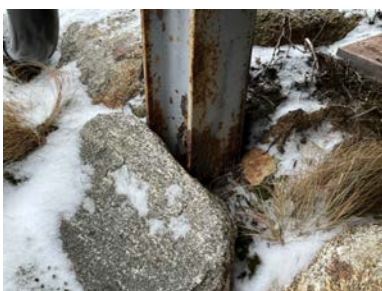
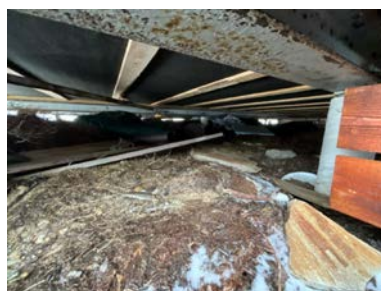
Påbegynt rustdannelse på pilarer/bjelker.

Fjerning av rust og overflatebehandling anbefales. Bæring er ikke vurdert som svekket, men tæring er påbegynt.

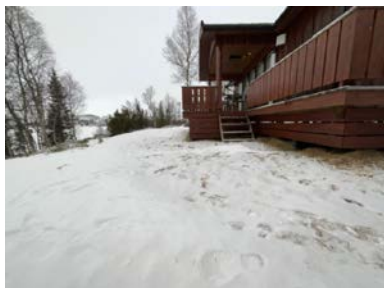
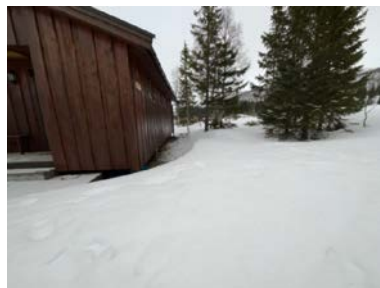
TG 2 Terrengforhold

Lett hellende terreng.

Terreng bør justeres slik at det er fall ut fra vegger. Overflate vann skal ledes vekk fra konstruksjonen for å unngå unødvendig fuktbelastning på utvendig fuktsikring og drenering.
