Tømmerhytte med solrik beliggenhet i naturskjønne omgivelser.

Briskegrende 53 som består av hytte og uthus, ligger ca. 955 moh, har gode solforhold og flott utsikt til omliggende områder. Eiendommen ligger omlag 100 m. fra fine, oppkjørte skiløyper.

Befaringsdato: 23.08.2024

Tilstandsrapport

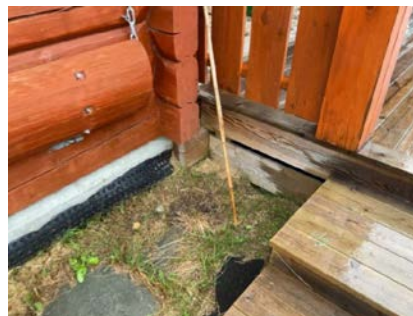
Vurdering av avvik:

- Rekkverk må monteres for å lukke avviket.

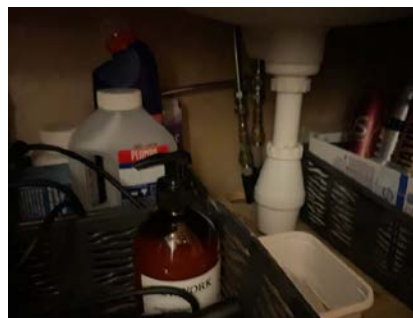
! TG 1 Avløpsrør

Det er avløpsrør av plast tilkoblet vasker, wc mm. Ikke registrert skader ved befaringen. Alder er ca 25 år, behov for vedlikehold vil kunne oppstå.
