# Tømmerhytte med solrik beliggenhet i naturskjønne omgivelser.

Befaringsdato: 23.08.2024

# Tilstandsrapport

## FRITIDSBOLIG

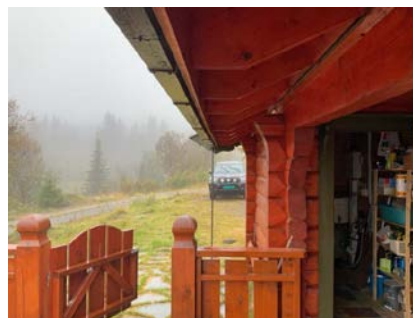
### TG 2 Veggkonstruksjon

Yttervegger av laftet tømmer

Det er registrert fuktinnsig ved noen hjørner og ved vindu spisestue. Forhold rundt vindu skal være utbedret i 2024 i følge eier. Forhold med svak misfarging ved noen hjørner holdes under oppsikt og tiltak vurderes.
