# Tømmerhytte med solrik beliggenhet i naturskjønne omgivelser.

Briskegrende 53 som består av hytte og uthus, ligger ca. 955 moh, har gode solforhold og flott utsikt til omliggende områder.

Befaringsdato: 30.10.2025

Rapportdato: 21.11.2025

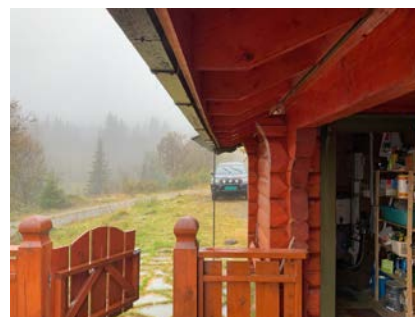
- Det er ikke tilfredsstillende bortledning av vann fra taknedløp ved grunnmur.
- Takrenner har lekkasjer.

- Det bør lages system for bortledning av vann fra taknedløp ved grunnmur.

Lekkasje takrenner må utbedres.

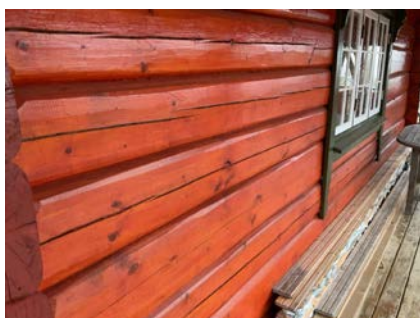
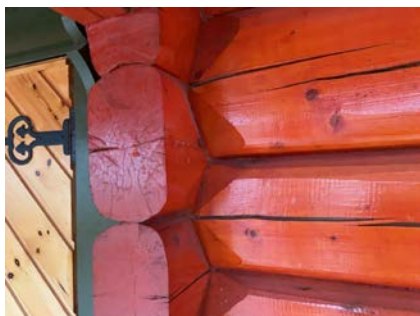
### TG 2 Veggkonstruksjon

- Det er avvik:
- Det er registrert fuktinnsig ved noen hjørner og ved vindu spisestue. Forhold rundt vindu skal være utbedret i 2024 i følge eier. Forhold med misfarging ved noen hjørner holdes under oppsikt og tiltak vurderes.

Tiltak med tetting av områder med spor etter fuktinntrengning må gjennomføres. Treverk i vegg konstruksjoner som blir utsatt for fukt over tid vil kunne utvikle skade med blant annet råte.

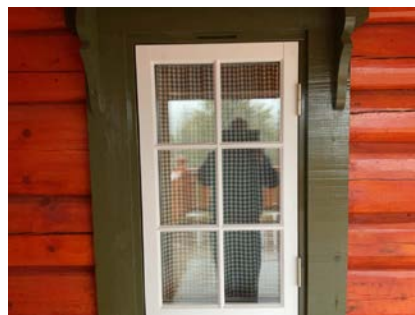
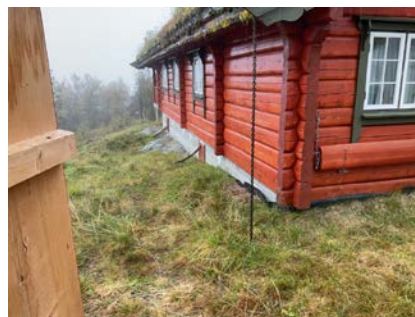
- Det er påvist avvik rundt innsettingsdetaljer.

Løsning med utvendig utenpåliggende omramming er vurdert som svak løsning på værutsatte vegger. Tiltak vurderes. Eksisterende løsning vil kunne føre til at vann renner ned bak utvendig omramming og forårsaker skade på vindu og vegg.

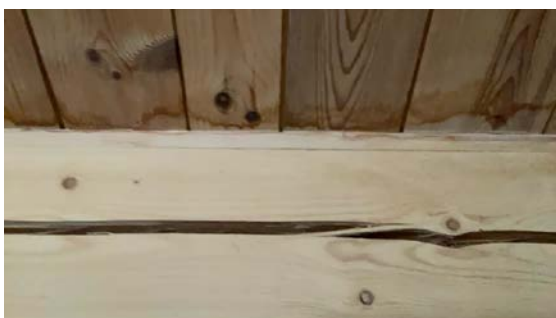
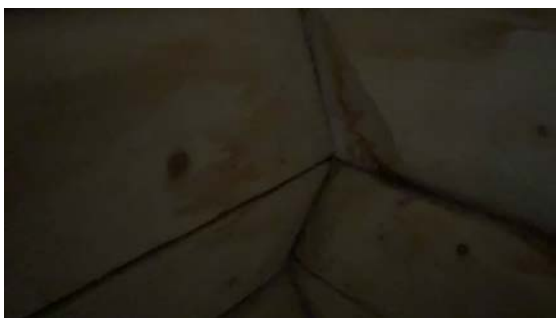
## TG 2 Overflater - 2

- Det er avvik:
- Det er registrert fuktskjolder blant annet i himling nedenfor pipe og i hjørner innvendig laftede yttervegger.

Rengjøring av misfarget treverk anbefales. Forebyggende tiltak sees i sammenheng med tiltak yttervegger/ tak må gjennomføres for å forebygge skader. Fukt i treverk over tid vil kunne føre til fukt/råteskader.

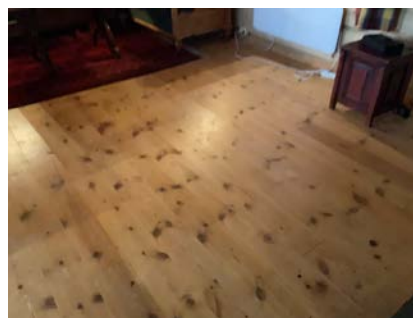
- Det er målt høydeforskjell på mellom 15-30 mm gjennom hele rommet. Tilstandsgrad 2 gis med bakgrunn i standardens krav til godkjente måleavvik.
- Det er registrert noe knirk i gulv ved gange og noe svikt i område ved kjøkken. Høydeforskjeller på invendig gulv er målt til mellom 15-30 mm på utvalgte målepunkt. Det presiseres at det kan forekomme andre høydeforskjeller i bygget som ikke er fanget opp på utvalgte målepunkt. Ved befaringen er det registrert aktivitet av mus i åpning gulv i hjørne kjøkken.

Tiltak knirk/ svikt må vurderes forbedret for å eliminere dette. Bevegelse i konstruksjoner vil forårsake lyd ved gange og vibrasjon/ bevegelse i installasjoner/ innredning plassert på konstruksjonen.

Tiltak for å stenge ute mus må iverksettes. Aktivitet av mus vil over tid kunne føre til luktproblematikk og skade på isolasjon og bygningsmaterialer.

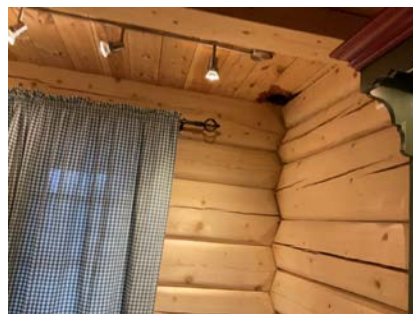
- Det er avvik:
- Det er misfarging i himling og på vegg ved hull for demontert lufterør. Vegger i våtsoner av trematerialer er normalt sett vurdert som uegnet.

Misfarging treverk ved tidligere lufterør bør utbedres. Trevegger i våtsoner er beskyttet med vegger i dusjkabinett. vann må uansett brukes med forsiktighet. Vannspøl på trevegger uten membran vil kunne føre til skade på treverk og konstruksjoner. For å oppnå tg 0 eller 1 må tettesjikt / sprutsikre materialer etableres i våtsoner.
