**Enebolig på Nygård med  
utleielelighet og mulighet for  
utleie av rom i egen bolig - fin og  
solrik beliggenhet!**

**Salgsobjekt:** Enebolig  
**Eierform:** Eiet  
**Byggeår:** 1973  
**BRA-i/BRA Total** 184/184 kvm  
**Tomtstr.:** 3524.5 kvm  
**Soverom:** 4  
**Antall rom:** 6  
**Gnr./bnr.** Gnr. 44, bnr. 112  
**Oppdragsnr.:** 1901260044

Befaringsdato: 18.08.2025

Rapportdato: 10.09.2025

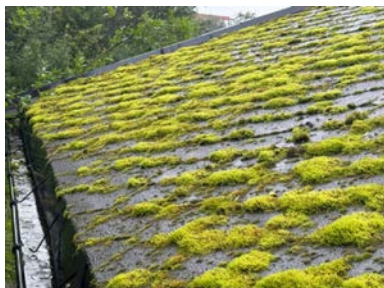
Ved inspeksjon av taktekkingen er det registret skader eller svekkelser som reduserer taktekkings forventede levetid. Skadene består av mosedannelser.

Mose på taket bidrar til at fuktighet blir liggende over tid, noe som kan fremskynde nedbrytning av takmaterialet og forkorte levetiden.

Mose på taktekkingen.

Jeg anbefaler at taktekkingen vaskes etter leverandørens anbefaling.

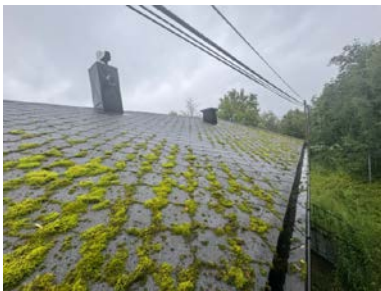
Konsekvens av manglende takstige er at pipen ikke kan feies og det vil bli ilagt fyringsforbud på fyringsanlegget.

Det er ikke takstige.

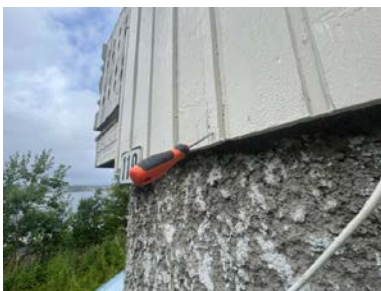
Avvik: • Det er påvist spredte råteskader i bordkledningen.

Eksempel på sprette råteskader.

- Råteskadet trekledning må skiftes ut.
- Råteskader i bordkledningen kan fortsette å utvikle seg både i tilliggende bordkledning og til bakenforliggende veggkonstruksjon, dersom en ikke foretar tiltak.
- Musesperre må etableres.

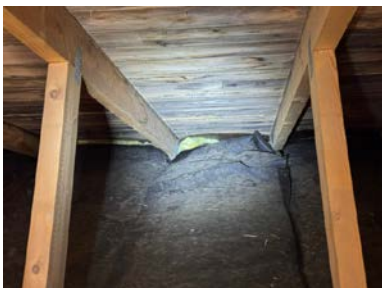
Ekelte pappkubbinger på takforten er deformert. Dette gir dårligere luftgjennomstrømning til konstruksjonen. Avviket øker risiko for fuktskader i konstruksjonen.

Det er montert dampsperre i etasjeskillet mellom varm og kald del av konstruksjonen. På oppføringstidspunktet for boligen var rutiner for montering av dampsperre dårlig samtidig som de tilgjengelige produktene hadde lav kvalitet. Dette resulterer ofte i utettheter i dampsperran som kan føre til at fuktig «inneluft» trekkes gjennom konstruksjonen og kondenserer på kald del av konstruksjonen.

Deformert pappkubbing. Tegn til innvendig kondensering.

Før takkonstruksjonen eventuelt etterisoleres eller det gjøres andre endringer som å endre luftingen i konstruksjonen må de tiltenkte løsningene prosjekteres. Dette for at det ikke skal oppstå andre skader som følge av endringene som blir gjort.

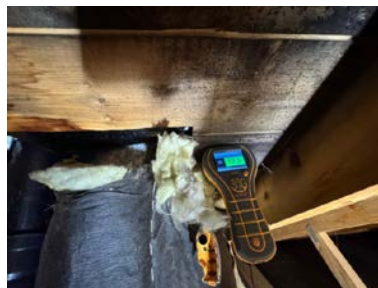
Fuktmålinger i taktro ved fuktskjolder angir mellom 8,8 til 14,4 vektprosent. Disse verdiene er ikke skadelige for konstruksjonen. Disse målingene kan endres ved endret bruk av boligen og temperaturforhold utvendig. Det er registrert fuktmerker i taktro og sperrer samt noen fuktmerker på pappen som ligger over isolasjonen, dette er tegn til at det kan oppstå kondensering på kaldloftet. Jeg har påvist uisolert rør på kaldloftet, dette kan føre til kondensering.

Fuktmåling.

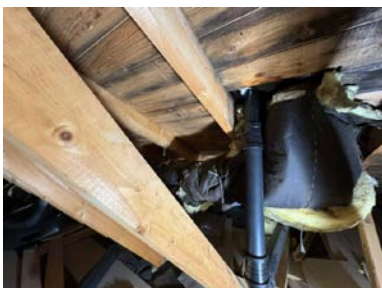
Uisolert rør på loftet.

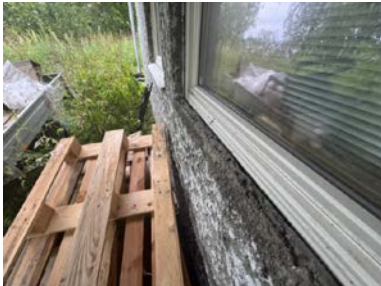
Ved inspeksjon av vinduer har jeg påvist avvik i innsetningsdetaljene, avvikene går ut på utettheter mellom beslag og vindu, manglende beslag, manglende oppbrett på beslagene og det er ikke tilfredsstillende tetting rundt vindu.

Disse avvikene kan føre til vanninntrenging og fuktskader i veggkonstruksjonen, noe som kan føre til fukt og råteskade.

Det er ikke montert beslag på enkelte vinduer.

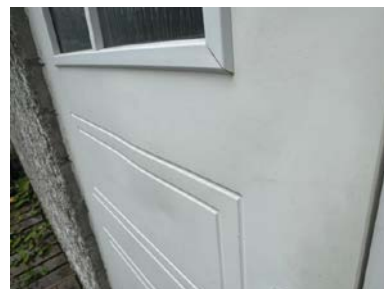
Døren til hybelleiligheten har store fuktskader. Altandøren har feil utførelse på beslag.

Døren til hybelen har fuktskader.

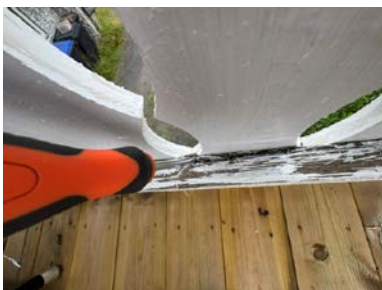
Rekkverket har tydelige råteskader, noe som svekker rekkverket og kan utgjøre en fare for personer som oppholder seg på altanen. I tillegg mangler det rekkverk ved enden av leveggen, noe som medfører fare for personer som oppholder seg på altanen.

Råteskade.

For å utbedre disse forholdene må rekkverket repareres eller skiftes ut, og det må monteres nytt rekkverk ved enden av leveggen for å ivareta sikkerheten. Leveggen må forankres forsvarlig til konstruksjonen for å tåle vindlast og bevegelser. Dersom bjelkelaget har for stort spenn i forhold til dimensjonering og belastning, bør det vurderes å forsterke det med ekstra bjelker eller understøttelse.

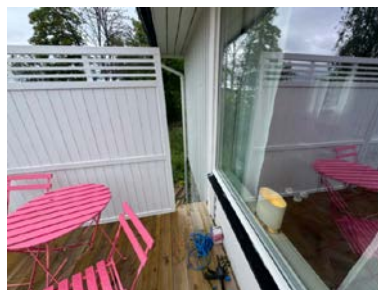
Åpning i rekkverket.

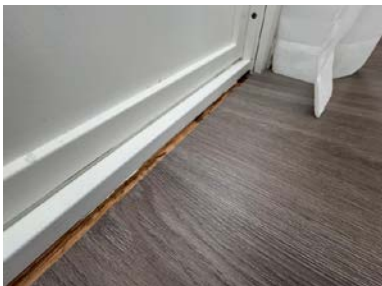
Ved inspeksjon av de innvendige overflatene er det påvist flere forhold som krever utbedring. Det gjenstår arbeid i form av listing og flikking, noe som gir et uferdig og lite gjennomført inntrykk av rommene. I tillegg er det registrert at laminatgulvet står i spenn og buler ved trappen, noe som kan skyldes feil ved legging, manglende ekspansjonsfuger eller fuktpåvirkning. Dette kan føre til ytterligere deformasjon av gulvet og i verste fall skade på materialet.

Eksempel på manglende listverk.

Tiltakene som bør iverksettes er ferdigstilling av listverk, bytte ut fuktskadede plater på boden og flikking for å sikre et helhetlig og funksjonelt interiør. Laminatgulvet må undersøkes nærmere for å identifisere årsaken til spenn og buling, og eventuelt legges om med korrekt teknisk utførelse.

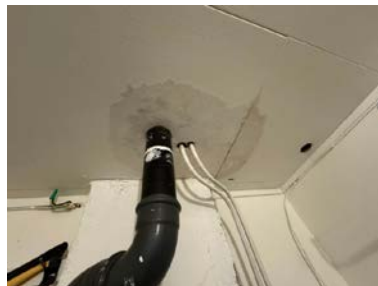
Videre er det observert fuktskader i taket inne på boden. Dette indikerer enten lekkasje fra kjøkkenet eller kondensproblemer, jeg har fuktsøkt på befaringsdagen uten negativt resultat.

Fuktskjolder i boden i underetasjen.

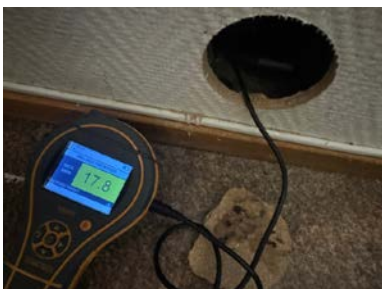
Fuktnivået overstiger anbefalte verdier for slike konstruksjoner, og er innenfor et område hvor sopp og råte kan utvikles over tid. Konstruksjonen er i tillegg skjult bak plater, noe som gjør det vanskelig å oppdage skader før de har utviklet seg. Kombinasjonen av høy fukt og feil materialbruk øker risiko for skader. Dette gjelder ikke bare teknisk tilstand, men også innklimaet i rommet. Ved høy fuktbelastning i skjulte konstruksjoner er det risiko for muggsopp sporer og dårlig luftkvalitet.

Den utforede veggen mot terreng har dokumenterte feil og svakheter som gir risiko for utvikling av fuktskader. Fukttinnholdet er allerede høyt. Konstruksjonsoppbygningen er i strid med anbefalt praksis, og det foreligger derfor et avvik med potensiell skaderisiko.

Fuktmåling.

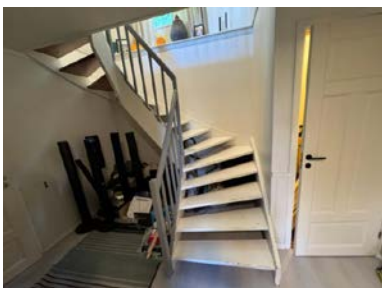
Avvik: • Åpninger mellom trinn i innvendig trapp er større enn dagens forskriftskrav.  
• Det mangler håndløper på vegg i trappeløpet.

Konsekvensen av de påviste avvikene er økt risiko for fall/personskader.

Trappen.

- Åpninger er såpass store at det ut ifra sikkerhetsmessige forhold anbefales å lage mindre åpninger.

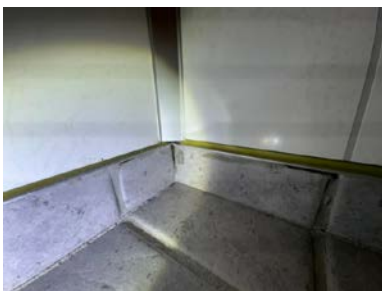
Svikt i fugemassen.

Veggene må ikke utsettes for vann. Det vil oppstå skader i skjulte deler av konstruksjonen ved vannekspnering.

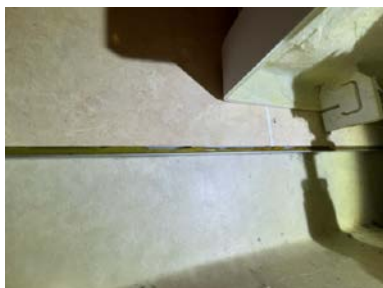
Ved inspeksjon av tettesjikt har jeg påvist at det er skade i vinylbelegget, utette rørgjennomføringer og at det er svikt i fugen mellom baderomsplatene og aluminiumslisten.

Svikt i fugemassen mellom baderomsplatene og aluminiumslisten.

Veggene må ikke utsettes for vann. Det vil oppstå skader i skjulte deler av konstruksjonen ved vannekspnering.

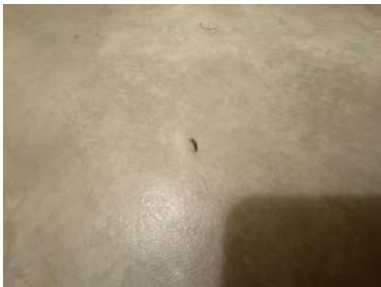
Skade i vinylbelegget.

- Overflater må utbedres eller skiftes.
- Sprekker i et vinylbelegg kan føre til at vann trekker ned i gulvkonstruksjonen med påfølgende fukt/råteskader.

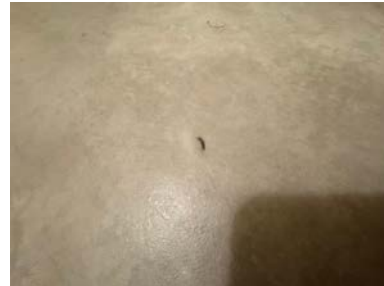
Skade i vinylbelegget.

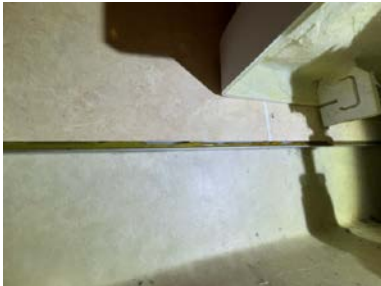
Svikt i fugemassen mellom baderomsplatene og aluminiumsprofilen.

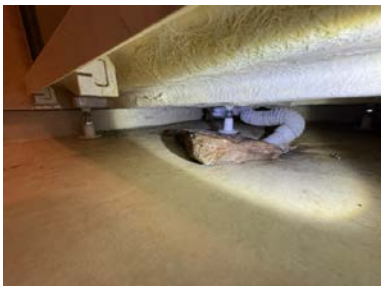
Ved inspeksjon av sanitærutstyr og innredning har jeg påvist at det er riss/sprekk i servanten og at ene foten til dusjkabinettet står på en stein.

Stein under foten til dusjkabinettet.

Jeg anbefaler at servanten og dusjkabinettet utbedres, riss i servanten kan utvikle seg over tid, stein med ujevn flate kan skade vinylbelegget.

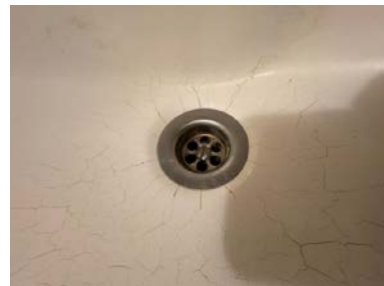
- Dersom avvik ikke utbedres er det fare for videre skadeutvikling.
- Riss er vanligvis overfladiske skader i servantens overflate eller glasur. Konsekvensene av riss er hovedsakelig kosmetiske.

Riss/sprekker i servanten.

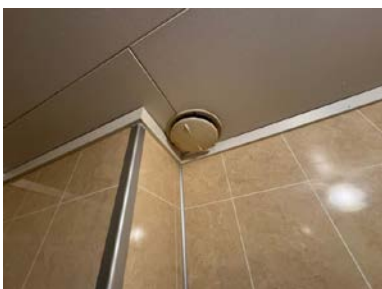
Ventilasjon til badet.

- Elektrisk avtrekksvifte bør monteres for å lukke avviket.
- Dersom avviket ikke utbedres vil det være fare for dårlig luftskifting og resultere i høy luftfuktighet og utvikling av skader.

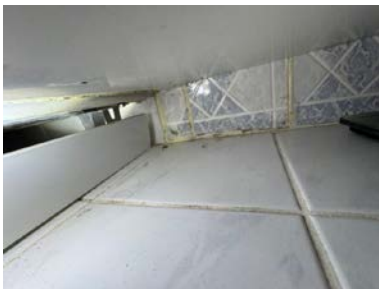
Avvik: • Det er tegn på fuktskader nederst på våtromsplater.

Ved å utsette veggoverflater for vann er det stor risiko for at det kan oppstå vannskader.

Tegn til fuktskader i nedkanten av platene.

- Badet/våtsonen står foran en full oppgradering.
- Dersom det ikke gjøres tiltak, kan dette medføre oppfukning, oppsvelling og forringelse av materialer over tid og fuktskader på tilstøtende konstruksjoner.

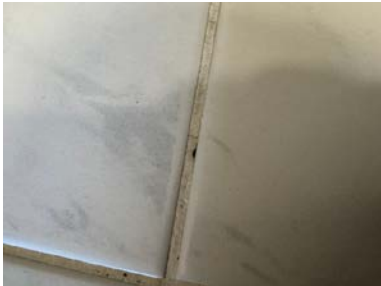
Riss i flisfuge

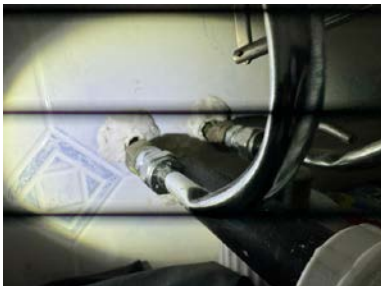
Knekk på vannrørene kan redusere vanntrykket i kranen.

Knekk i vannrørene.

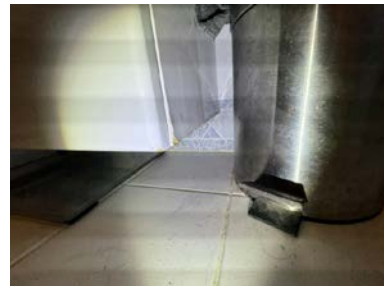
Det er påvist riss i servanten samt fuktsvellinger i baderomsinnredningen. Vannrørene til baderomsinnredningen har knekk i seg.

Fuktsvelling i innredningen.

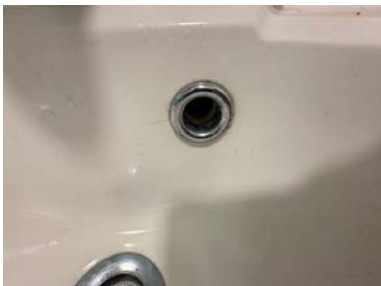
- Riss er vanligvis overfladiske skader i servantens overflate eller glasur. Konsekvensene av riss er hovedsakelig kosmetiske.

Riss i servanten.

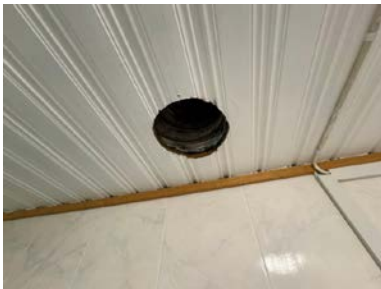
Naturlig ventilasjon.

- Elektrisk avtrekksvifte bør monteres for å lukke avviket.
- Dårlig ventilasjon på et våtrom kan føre til alvorlige konsekvenser som fuktskader og muggvekst.

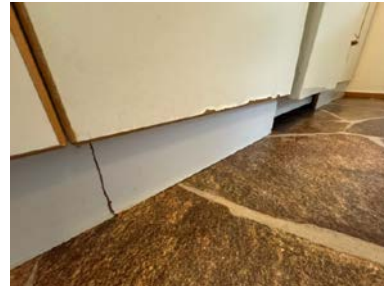
Avvik: • Det er påvist skader på overflater/kjøkkeninnredning utover normal slitasjegrad.

Skader på innredningen.

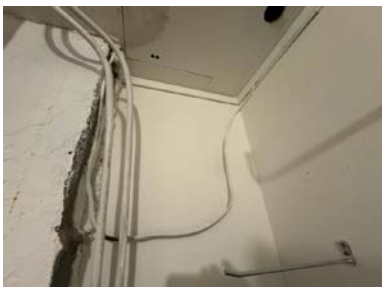
Uten riktig klamring kan vannrørene bevege seg, noe som kan føre til lekkasjer ved skjøter og koblinger. Konsekvensene er redusert komfort, ineffektiv bruk av sanitærutstyr og lavere funksjonalitet i boligen.

Eksempel på rør som ikke er tilstrekkelig klamret fast.

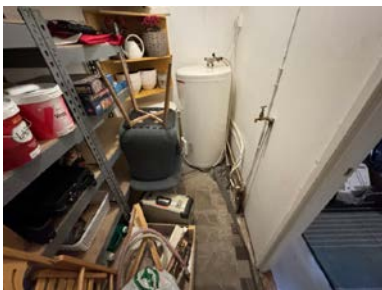
Konsekvensen av manglende avrenning fra varmtvannstanken er vannskader på om omkringliggende konstruksjoner ved en eventuell lekkasje.

Varmtvannstanken.

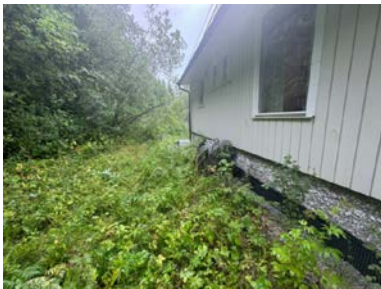
Avvik: • Det er påvist dårlig fall eller flatt terreng inn mot grunnmur og dermed muligheter for større vannansamlinger.

Feil ved terrengforhold fører til unødvendig mye vann mot konstruksjoner, noe som øker risiko for skader og reduserer levetiden.

Relativt flatt terreng på baksiden.
