**Salgsobjekt:** Enebolig  
**Eierform:** Eiet  
**Byggeår:** 2000  
**BRA-i/BRA Total** 143/172 kvm  
**Tomtstr.:** 584.9 m<sup>2</sup>  
**Soverom:** 3  
**Gnr./bnr.** Gnr. 98, bnr. 1564  
**Oppdragsnr.:** 1101240090

# Koselig og tiltalende enebolig på Eklund. Skjermet og barnevennlig tomt. Garasje

Befaringsdato: 04.09.2024

Rapportdato: 11.09.2024

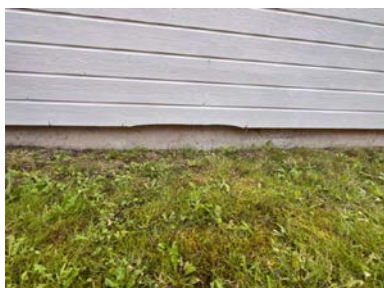
Terrassegulv er montert helt inn mot bordkledningen, dette medfører økt behov for vedlikehold og økt risiko for råteskader på bordkledningen fordi at kledningen oftere er fuktig/ våt som følge av snø og regn.

Det er en skade på bordkledningen på nordvest side av boligen.

Skade på bordkledning

- Det må foretas tiltak for å lukke avviket.

Det må påregnes behov for ekstra vedlikehold på nedre del av kledning for å unngå råteskader.

Kostnad for musesperre medtatt.

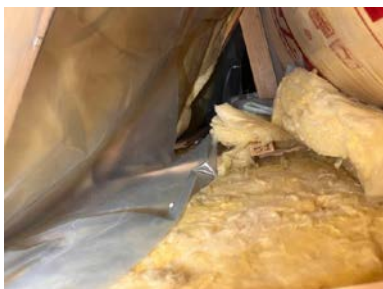
Plast bak knevegger, ikke fagmessig montert

Plast må utbedres slik at denne danner et damptett sjikt mot ytre konstruksjoner.

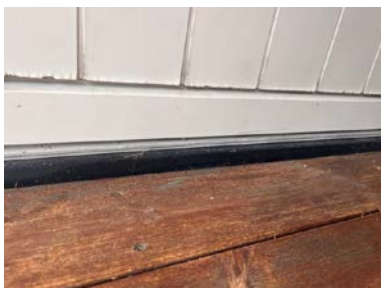
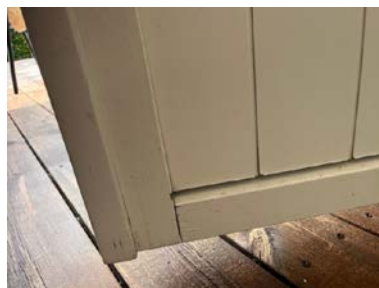
Nedkant på balkongdør har litt fuktsvelling, vil utvikle seg om det ikke blir behandlet.

Noe fuktsvelling i nedkant på balkongdør.

Anbefaler å foreta overflatebehandling på fukt svellet del av balkongdør for å forlenge levetiden på døren.

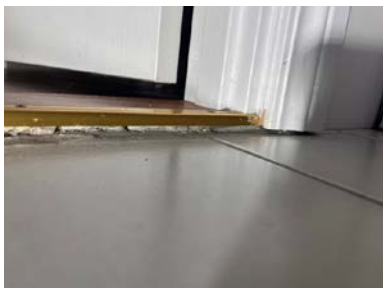
Oppbrett på membran under dør.

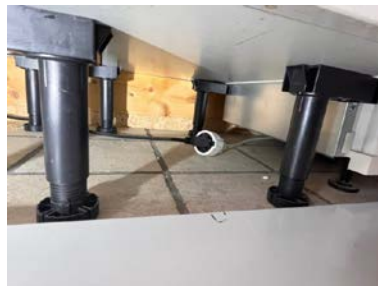
- Det er påvist andre avvik:
- Det er sprekker i flere fliser på vegg over benkeplaten. Strøm til oppvaskmaskin via skjøteledning.

Strøm til oppvaskmaskin.

- Det må foretas tiltak for å lukke avviket.
- For å lukke avviket med det etableres stikkontakt for strøm og fliser med sprekker må byttes.
