Gamle Kongeveg 259, 7346 OPPDAL

**Enebolig med fin beliggenhet og  
romslig tomt like nord for Sletvold  
Frittstående garasje og stabbur**

| Tilstandsrapport ..... | 49 |

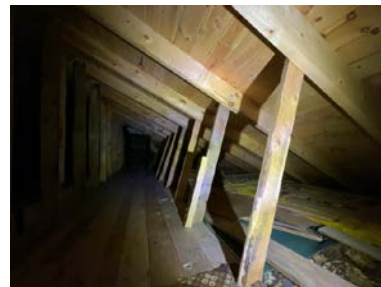
- Det er påvist fuktskjolder/skader i takkonstruksjonen.

Det registreres fuktskjolder ved pipe og ved luftelyre. Med bruk av fuktmåler ble det ikke indikert fukt på befaringsdagen. Fuktskjoldene kan skyldes tidvis kondensering eller fuktinndriv.

Det anbefales observasjoner i forbindelse med fuktskjolder rundt takgjennomføringer på kaldloftet.

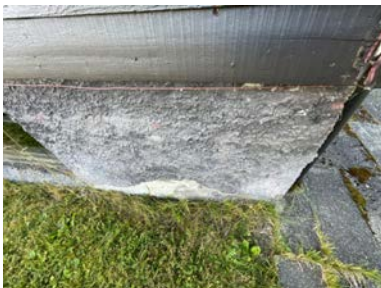
## TG 2 Forstøtningsmurer

- Det er påvist mindre sprekker og/eller skjevheter i muren.

Det registreres at støttemur foran garasjen heller noe inn. Støttemuren på øvre side har stedvis betongskader.

Forstøtningsmurer ved innkjørsel til garasje og ved øvre side av boligen er av betongstein og opplyses å være oppført på midten av 1980 tallet.
