Namnåvegen 16, 2265 NAMNÅ

Tilstandsrapport

Befaringsdato: 26.07.2024

ENEBOLIG

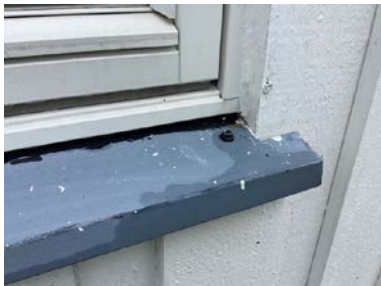
Stedvis utettheter mellom beslag og fasade/vindu.

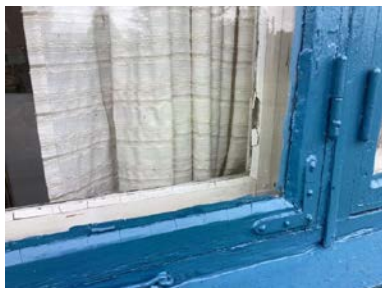
Vinduer har slitasje og oppsprekking i kitt i varierende grad. Det må forventes luftlekkasjer fra denne type vinduer.

Eksempel på tilstand.

Ut fra alder og tilstand så anses vinduer å være modne for utskifting. Dette kan utføres over tid.

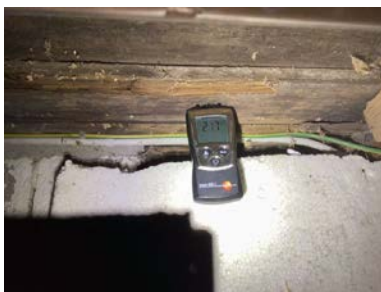
Det er et fuktig klima i kjelleren og fuktinnhold i treverk i himling på over 21 vektprosent. Fuktinnhold i treverk på over 20 vektprosent medfører fare for utvikling av sopp- og råteskader.

Fuktinnhold i treverk på over 21 vektprosent.

Utbedring av ventilering slik at de klimatiske forholdene bedres og fuktinnholdet i treverk synker til godt under 20 vektprosent.

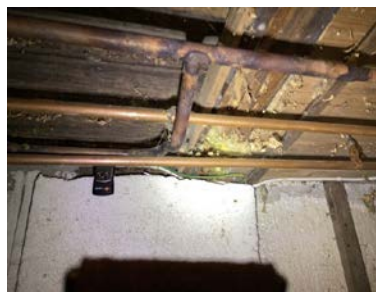
Det er tegn til fuktpåkjenninger på vegger.

Det er noen råteskader i himling.

Utskifting av råteskadet treverk.

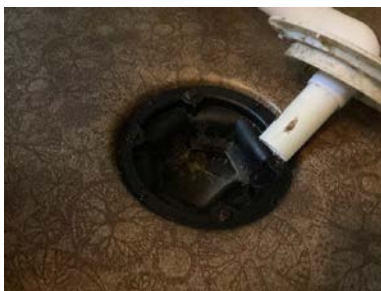
Sluk av plast med klemring.

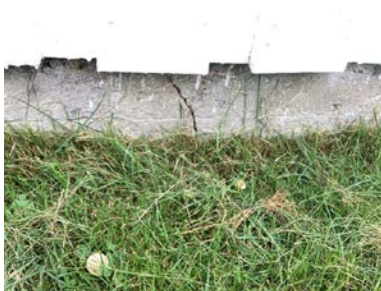
- Grunnmuren har sprekkdannelser.

Det er noen sprekker i grunnmur.

Eksempel på sprekke i grunnmur.

Forsegling av sprekker.
