Autenstubben 6 og 8, 1930 AURSKOG

**Generasjonseiendom på ca. 1,7  
mål med 2 eneboliger,  
dobbelgarasje og stor hage.  
Landlig og solrikt.**

Befaringsdato: 03.09.2024    Rapportdato: 06.09.2024    Oppdragsnr.: 13998-1359    Referansenummer: MK1214

## AUTENSTUBBEN 6

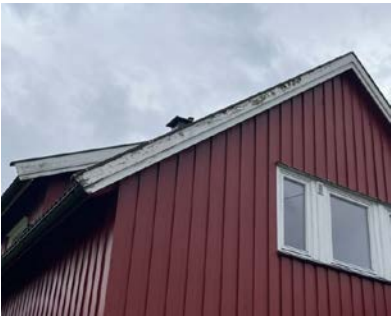
Vindski med skader.

Vindskier må utbedres.

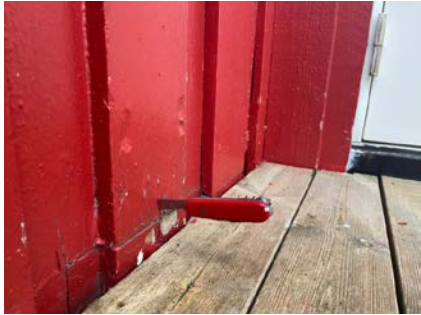
Kledning med råteskader.

Det bør skiftes ut flere kledningsbord.

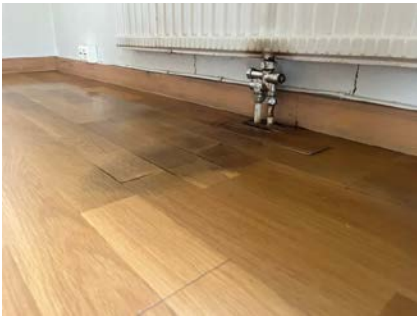
Fuktskader på gulv og vegger lekkasje fra radiator.

Parkett bør utbedres eller skiftes.  
Tregulv bør utbedres og overflatebehandles.  
Det er generelt behov for modernisering.

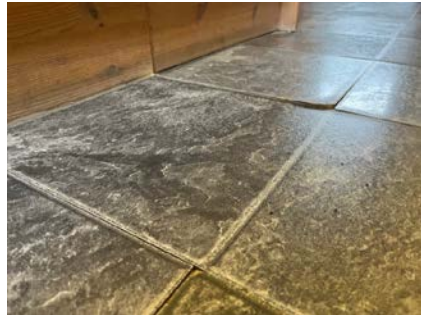
Innvendig > Overflater - kjøkkengulv: Laminatgulv på kjøkken.  
Vurdering av avvik: Det er stedvis påvist synlige skader på overflater. Laminatgulv har omfattende fuktskader.

Kjøkkengulv med skader.

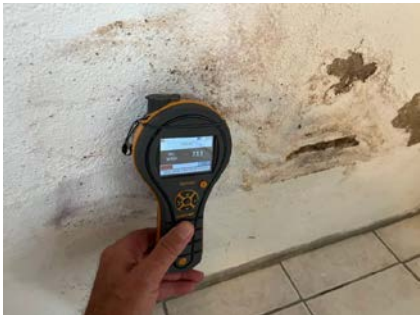
Salutslag, løs puss og indikasjon på fukt ved fuktsøk.

I eldre kjellere anbefales ikke utforede vegger mot terreng eller oppforede gulv, gulvbelegg eller teppe på betonggulv, som ikke har nødvendig fuktsikring eller fuktsperre.  
Kjeller må holdes under oppsikt, spesielt ved store nedbørsmengder.

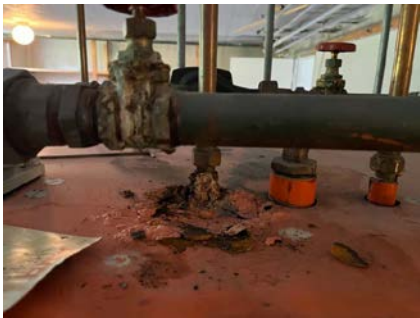
Tekniske installasjoner > Varmesentral: Sentralvarmekjele i kjeller, datert 1980 for oppvarming av varmtvann og varme til radiatorer. Ukjent siste service og funksjon.  
Vurdering av avvik: Mer enn halvparten av forventet brukstid på varmesentral er oppbrukt. Det er avvik: Ukjent service og tilstand. Det er rust og irr på topp av kjele.

Rust på topp av kjele.

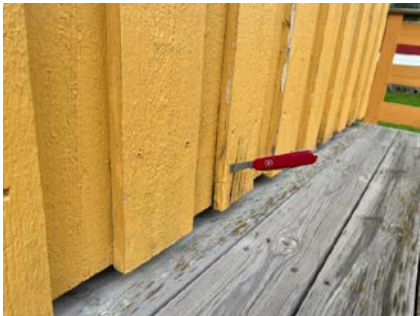
Råteskader i enkelte bord.

Iom. det er spor etter mus på loft, må musebånd kontrolleres og eventuelt utbedre.

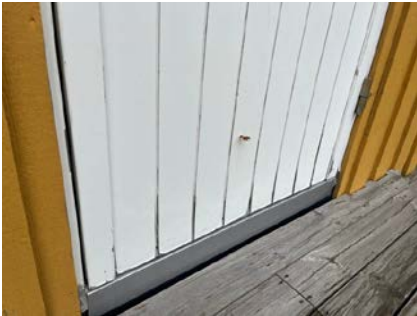
Utvendig > Dører: Ytterdør med 2-lags isolerglass til entré. Terrassedør av tre med 2-lags isolerglass fra stue til terrasse.  
Vurdering av avvik: Det er avvik: Terrassedør har fuktskade utvendig.

Terrassedør har fuktskader.

Terrassedør bør utbedres og det bør vurderes tak over dør for å skjerme den for nedbør.

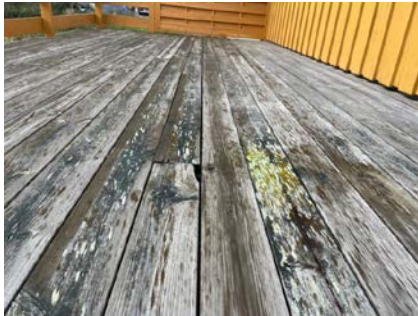
Terrasse mot sør og vest med manglende vedlikehold.

Terrassebord har skader etter manglende vedlikehold.

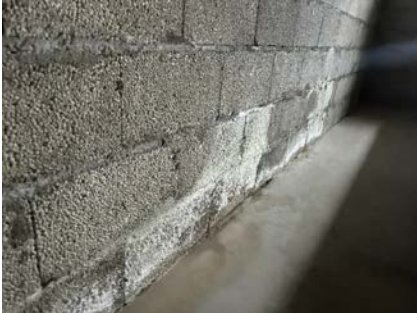
Synlig tegn på fukt fra terreng på sørvegg.

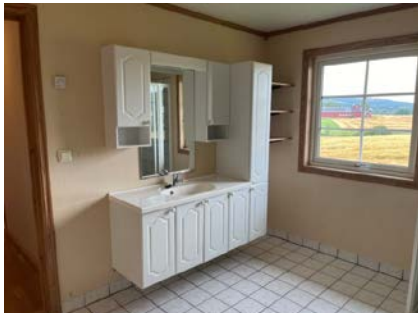
Tapet på vegger i våtsoner.

- Uegnede materialer må fuktbeskyttes/utskiftes.

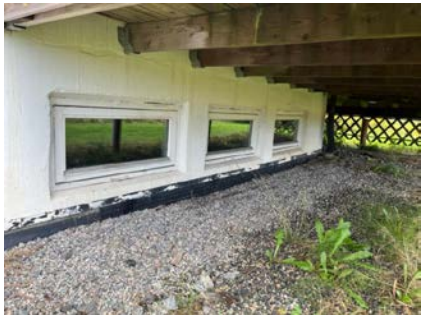
Synlig grunnmursplast mot vest.

Bruken av kjeller vil være avgjørende hvilke tiltak som bør gjennomføres, iom det er murkonstruksjoner i vegger og tak er det begrenset skade fukt kan gjøre, men det anbefales at drenering og fuktsikring undersøkes nærmere.  
Punktet må også ses i sammenheng med "Terrengforhold".  
Kostnadsestimat er kun for undersøkelser.
