Nøkkelinformasjon

**Salgsobjekt:** Enebolig  
**Eierform:** Eiet  
**Byggeår:** 1913  
**BRA-i/BRA Total** 108/189 kvm  
**Tomtstr.:** 2947.7 m²  
**Soverom:** 2  
**Antall rom:** 3  
**Gnr./bnr.** Gnr. 48, bnr. 23  
**Oppdragsnr.:** 1302250206

Eldre enebolig med låve, oppgraderingsbehov.

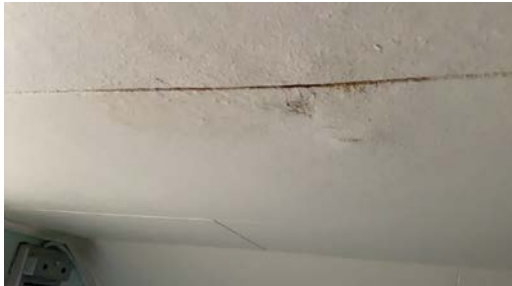
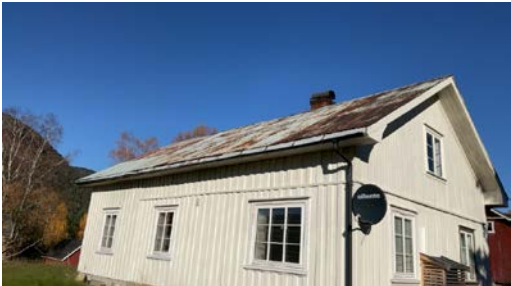
Det ble indikert fukt i skjolder i takverket på loftet.

Taktekkingen må skiftes innen kort tid for å unngå ytterligere fuktskader og potensielle lekkasjer i takkonstruksjonen. Fukt i takverket kan føre til råte, soppdannelse og redusert bæreevne i konstruksjonen dersom tiltak ikke iverksettes.

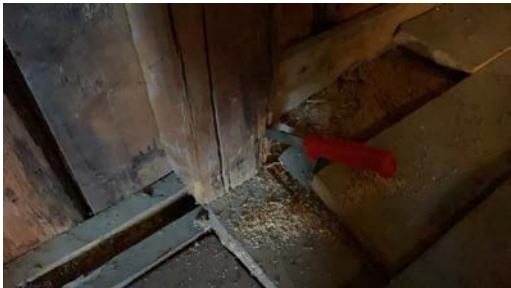
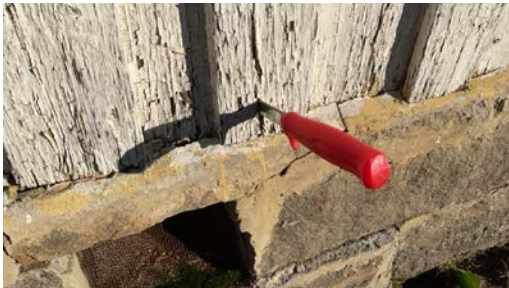
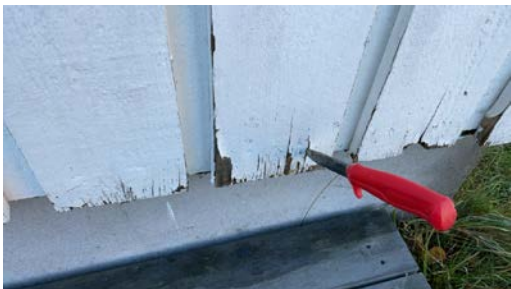
- Det er ingen eller liten lufting i nedre kant av kledning mot grunnmur.
- Det er påvist spredte råteskader i bordkledningen.

- Råteskader i bordkledningen kan fortsette å utvikle seg både i tilliggende bordkledning og til bakenforliggende veggkonstruksjon, dersom en ikke foretar tiltak.
- Uten tilstrekkelig lufting bak bordkledningen kan fuktighet som trenger inn bak bordene eller gjennom veggen innenfra ikke tørke opp. Dette skaper ideelle forhold for råtesopp og muggvekst.

Kledningen har behov for vedlikehold, og råteskadede bord eller deler av kledningen bør skiftes ut.

Råteskadet veggstolpe på loftet må undersøkes nærmere og eventuelt utbedres for å hindre videre skadeutvikling i konstruksjonen.

Manglende lufting i nedre kant av kledningen bør utbedres for å redusere risikoen for fremtidige råteskader.

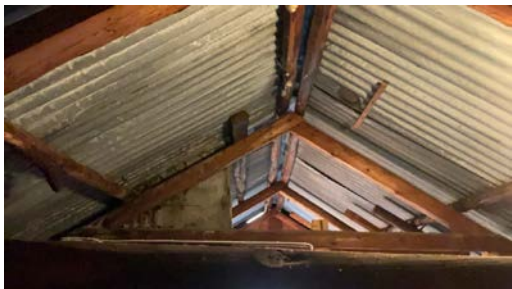
- Det er påvist fuktskjolder/skader i takkonstruksjonen.

Manglende undertak medfører økt risiko for vanninntrengning og fuktskader i takkonstruksjonen, noe som kan føre til råte og svekket bæreevne over tid. Eventuelle tiltak bør vurderes i sammenheng med fremtidig rehabilitering av taket.

Det bør vurderes nærmere undersøkelser for å avklare årsak til fuktskjolder/skader i takkonstruksjonen, for å unngå videre skadeutvikling og redusert levetid på konstruksjonen.

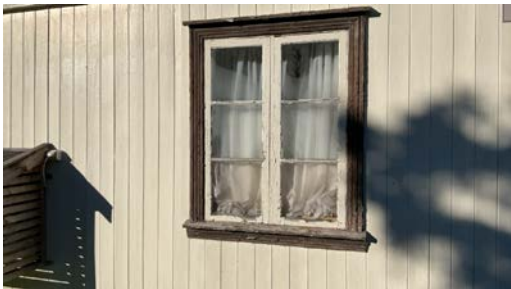
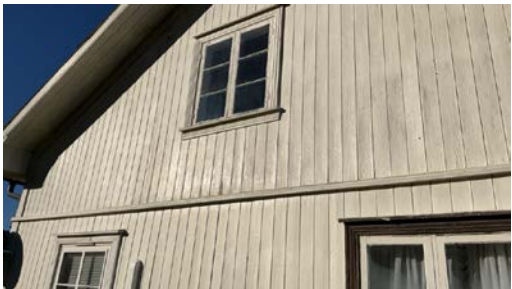
- Det er påvist at enkelte vinduer er vanskelig å åpne/lukke.
- Karmene i vinduer er slitte og det er sprekker i trevirket.

Sprekker og slitasje i karmene bør utbedres for å unngå økt risiko for trekk, varmetap og fuktskader i omkringliggende konstruksjoner.

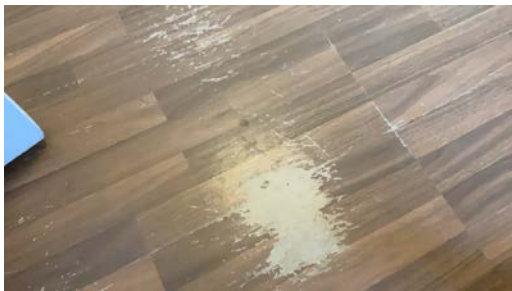
- Målt høydeforskjell på over 30 mm gjennom hele rommet. Tilstandsgrad 3 gis med bakgrunn i standardens krav til godkjente måleavvik.

Det er skjevheter og overflateavvik i de fleste rommene.

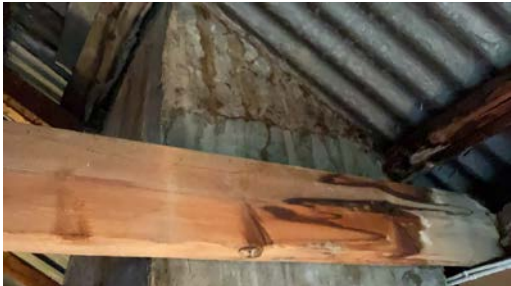
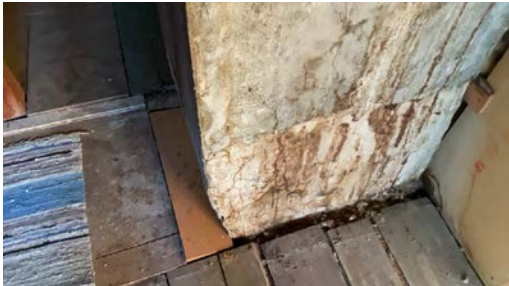
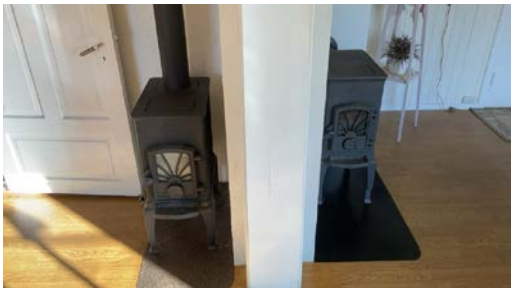
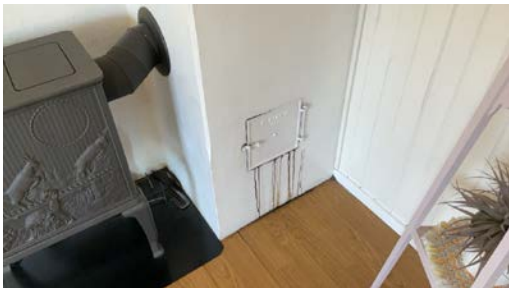
- Det er påvist sprekker og/eller riss i pipe.
- Ildfast plate mangler på gulvet under sotluke/feieluke på pipe.
- Mer enn halvparten av forventet brukstid er passert på pipe.

- Tidspunkt for piperehabilitering nærmer seg.

Det anbefales piperehabilitering for å utbedre sprekker og redusere risiko for brann og videre forringelse av pipens konstruksjon. Sotvann/kondensvann kan skade murmørtelen og føre til ytterligere svekkelse av pipen dersom tiltak ikke iverksettes. Liten avstand fra pipeløp til bjelkelag og takverk øker brannfaren og bør utbedres for å ivareta sikkerheten. Kostnad for rehabilitering, inkludert montering av nytt røykrør, tilkobling av ildsteder og ny feieluke, er normalt mellom kr. 50 000,- og kr. 60 000,-.

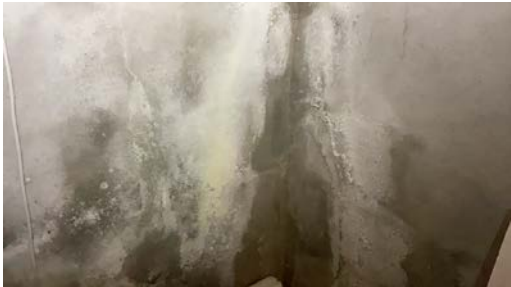
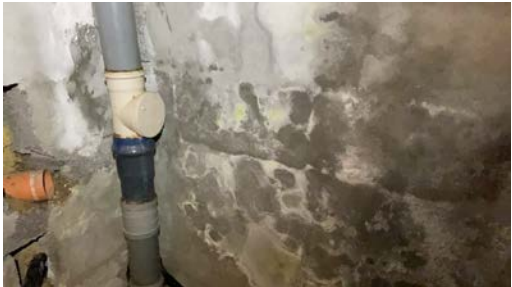
Overvåk tilstanden jevnlig. For å få tilstandsgrad 0 eller 1 må dreneringen skiftes ut, men tidspunktet for når dette er nødvendig er vanskelig å si noe om. Bruken av underetg/kjeller vil og være avgjørende. Konsekvensen av manglende tiltak kan være økt risiko for fukskader og redusert levetid på bygningsdeler mot terreng.

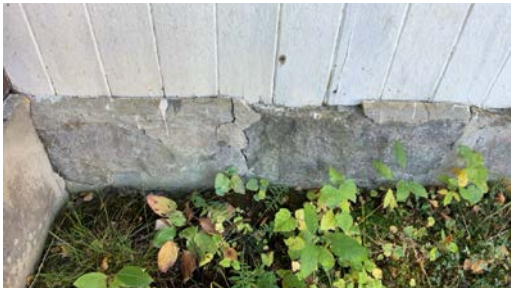
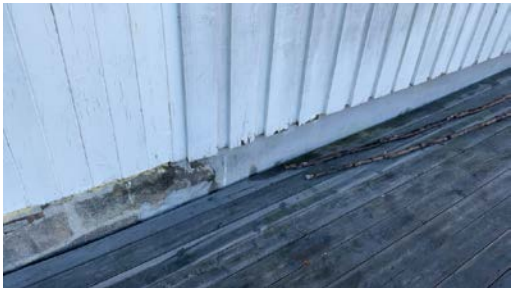
- Tomteforhold - Grunnmur og fundamenter  
Avvik: · Grunnmuren har sprekkdannelser.

Det er ikke behov for tiltak slik det er i dag. Riss og sprekker bør holdes under oppsikt for å se om det er en negativ utvikling.
