Eidsliveien 4, 1940 BJØRKELANGEN

**Stor enebolig med god beliggenhet
i rolig og populært område.
Dobbelgarasje og fine solforhold.**

Befaringsdato: 27.11.2024 Rapportdato: 29.11.2024 Oppdragsnr.: 13998-1384 Referansenummer: SF1266

Autorisert foretak: Fagersand AS Sertifisert Takstingeniør: Henning Fagersand Vår ref:

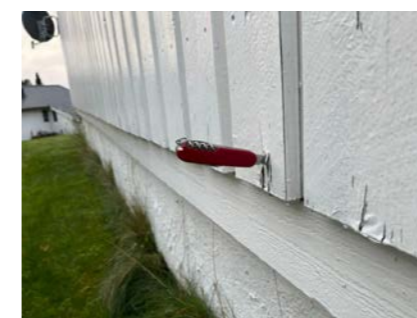
Følgende punkter er i tilstandsrapporten merket med tilstandsgrad 2 – avvik som kan kreve tiltak: Utvendig > Veggkonstruksjon: Yttervegger i trekonstruksjon med stående trekledning og liggende i gavler. Kledning fra byggeår, iht. tidligere salgsoppgave. Besiktiget fra bakkenivå med de begrensninger dette medfører. Vurdering av avvik: Det er påvist spredte råteskader i bordkledningen. Det er råte i nedkant av flere kledningsbord og i forkant bord over terrasse.

Råteskader i kledning.

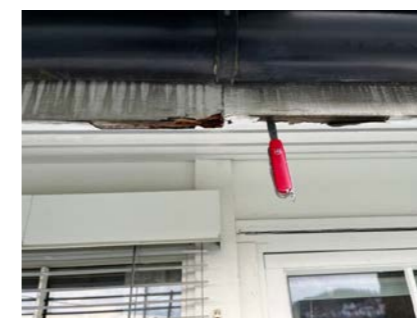
Råteskade i forkantbord.

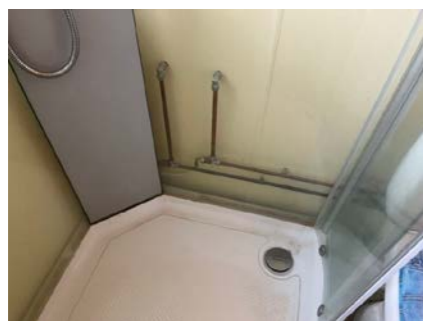
Gjennomføringer i vegger er utette.

Grunnet alder må tettesjikt/membran på våtrommet skiftes.
De må opprettholdes dusjing i kabinett til våtrommet blir renoveret.

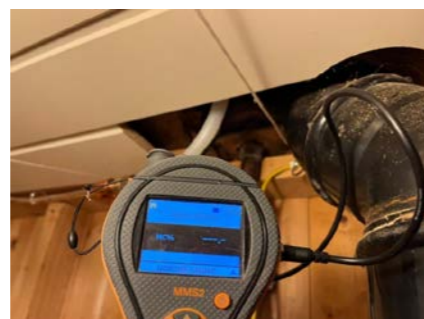
Hulltaking ble ikke foretatt da det er åpent under bad til bjelkelag og fuktmåling ble foretatt her med normale verdier.

Fuktmåling uten avvik.
Ved målinger under 7,8 % vil displayet ikke vise resultat.

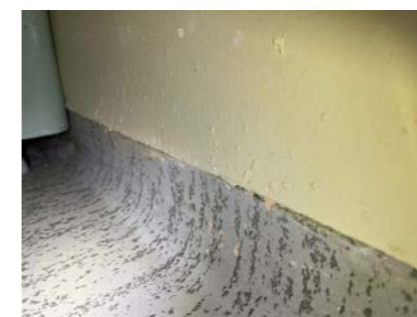
Vurdering av avvik: Det er vindu/dør med ikke fuktbestandige materialer i våtsonen (ved vask, dusj, badekar, osv.), løsningen eller byggematerialet er uegnet. Overflaten har fuktskade. Vindu og dør uten fuktsikring er i våtsoner og kan bli utsatt for vann. Veggplater har preg av fukt i nedkant og ved badekar.

Veggplater har fuktmerker.

Det er viktig at vindu og dør behandles jevnlig for å unngå fuktskader.

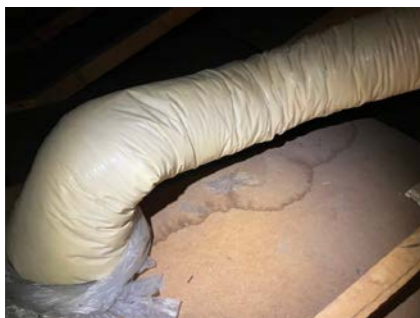
Tekniske installasjoner > Ventilasjon - avtrekkskanaler: Isolerte fleksible avtrekkskanaler på møneloft fra bl.a. våtrom. Vurdering av avvik: Det er avvik: På møneloft er det observert vann og fuktmerker under flere avtrekkskanaler, samt fukt i isolasjon til kanaler.

Vann under kanaler.

Fuktmerker under kanaler.

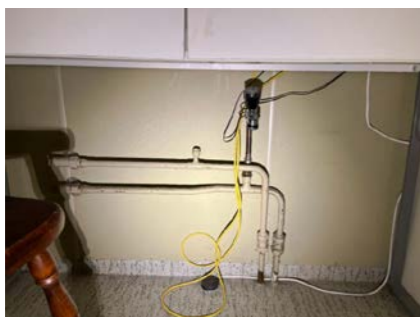
I gang ved bad er det klargjort opplegg for vaskemaskin med vannuttak og forseglet avløp.
Dette har ikke vært i bruk, iht. eier.
Det presiseres at det ikke er sluk eller lekkasjesikring i rommet, dette bør etableres hvis opplegg for vaskemaskin skal tas i bruk.

Opplegg for vaskemaskin.

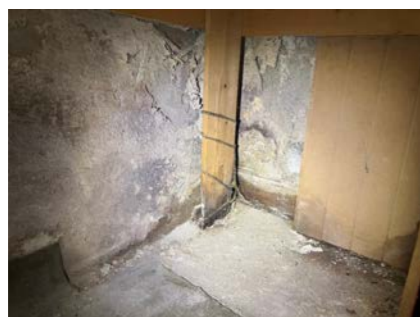
Vurdering av avvik: Mer enn halvparten av forventet levetid på drenering er overskredet. Det er ut ifra observasjoner konstatert at drenering/tettesjikt har funksjonssvikt/svært begrenset effekt. Det er observert og registrert fukt i kjeller fra terreng. Utedel til varmepumpe er plassert på murvegg under terrasse uten bortledning av vann.

Synlige tegn på fukt i kjeller fra terreng.

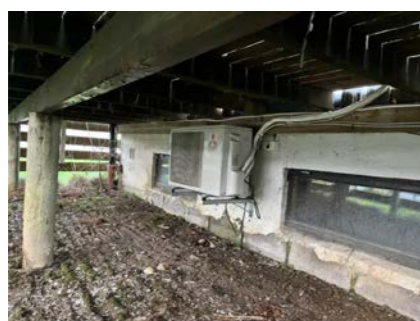
Vann fra utedel til varmepumpe må ledes vekk fra bygning.
