## Nika Nasibi

**Salgsobjekt:** Rekkehus  
**Eierform:** Eiet  
**Byggeår:** 1962  
**BRA-i/BRA Total** 107/114 kvm  
**Tomtstr.:** 202.4 kvm  
**Soverom:** 3  
**Antall rom:** 4  
**Gnr./bnr.** Gnr. 286, bnr. 313  
Gnr. 286, bnr. 166  
**Oppdragsnr.:** 1501260027

# Tilstandsrapport

Befaringsdato: 17.02.2026

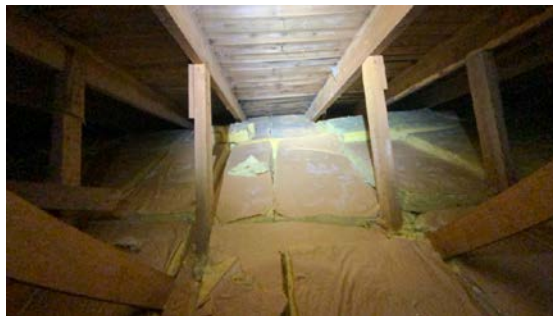
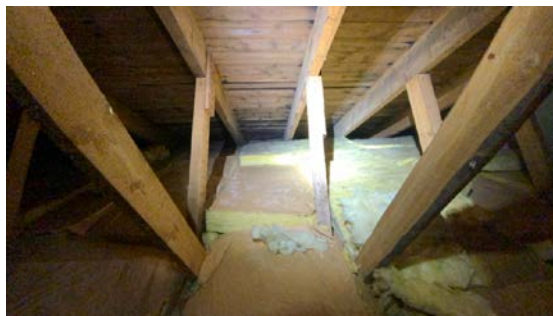
Det er fuktmerker i sutaksbord.

Det er nylig etablert luftespalte i utvendig kiste.

Det bør etableres klaring mellom isolasjon og sutaksbord i kaldloft.

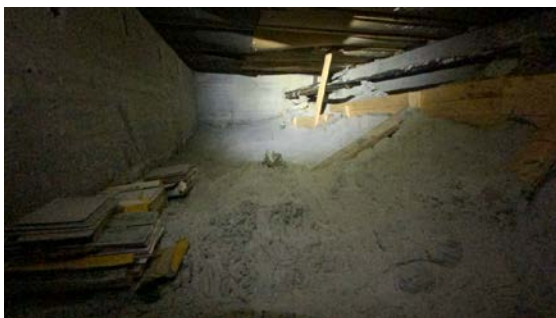
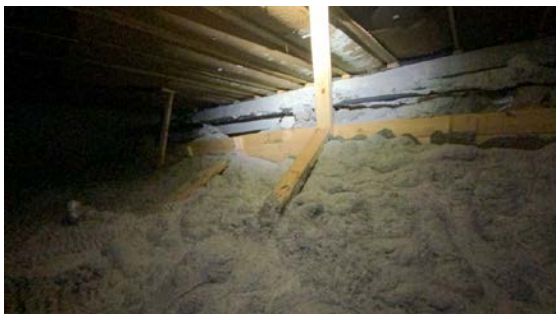
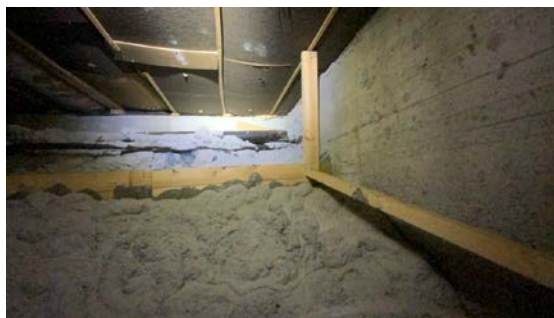
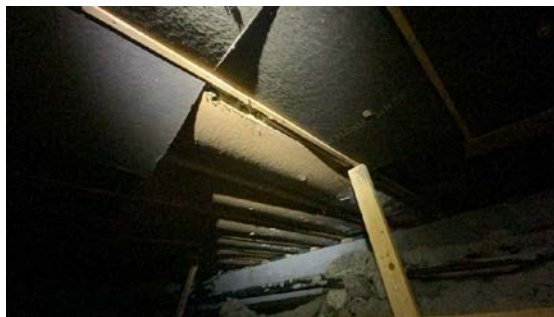
Krypkjeller er en risikokonstruksjon, med hensyn til fukt- og kondensproblemer.

Det ble ikke registrert tegn til fukt eller fuktskader.

Åpninger i asfaltplater bør utbedres.

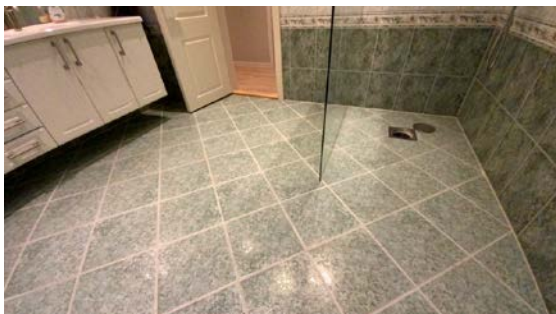
## UNDERETASJE > BAD

- Det er påvist at høydeforskjell fra topp slukrist til gulv/synlig topp membran ved dørterskel er mindre enn 25 mm.
- Det er påvist avvik i fallforhold til sluk i forhold til krav i forskrift på byggetidspunktet.
- Målinger viser at det ikke er fall til sluk (motfall).

Badet er modent for oppussing.

Kostnadsestimat: 200 000 - 500 000
