# Særdeles påkostet villa på ett plan - på fantastisk utsiktstomt på Kringsjå Terrasse

Befaringsdato: 23.04.2025

Rapportdato: 16.05.2025

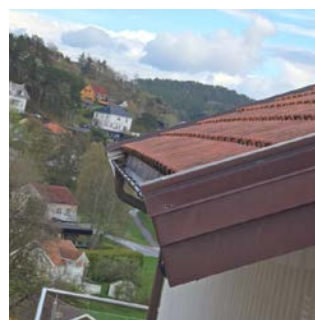
### Vurdering av avvik:

Det er noe nedbøyning i garasje tak

- Lufting/ventilering bør forbedres.
- Det bør gjøres nærmere undersøkelser rundt garasjetak.

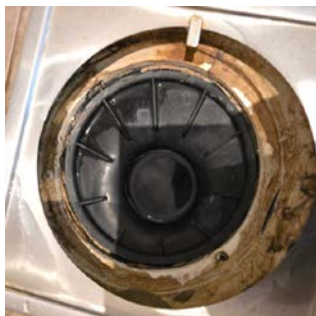
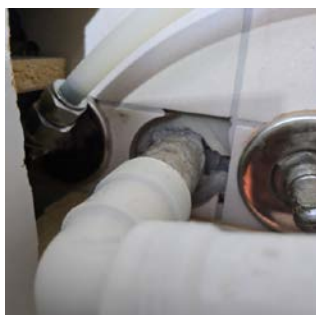
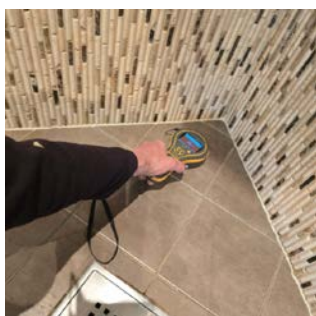
Det er manglende fuging av rørgjennomføringer i vegg.  
Det ble målt noe forhøyde fuktindikasjoner på gulv i dusjnise på befaringsdagen.

Utette gjennomføringer kan føre til fukt i vegg-konstruksjonen.  
Tilstrekkelig tetting bør gjøres.

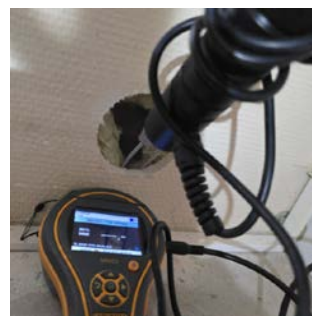
Det ble foretatt hullboring fra entré og inn mot dusjen på badet. Det ble avdekket gips og isolert vegg.  
Det ble målt normale fuktverdier ved hulltaking.

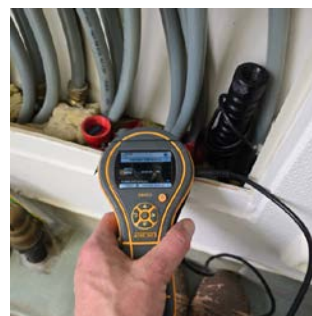
Det ble foretatt fuktmåling i fordelerskap, da veggkonstruksjonen er åpen der. Det ble ikke målt fukt i vegg på befaringen.

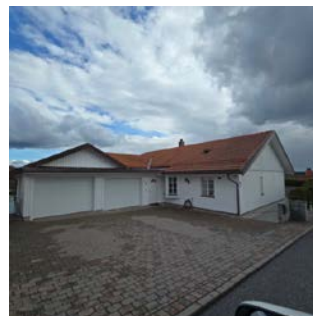
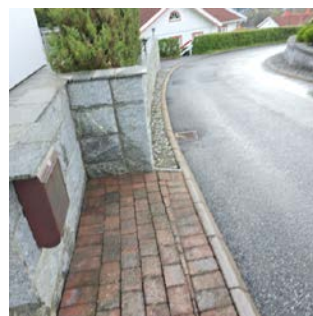
Det er noe skjevheter og sprekker i belegningsstein, spesielt ved innkjøringen.

Noe vedlikehold må beregnes.
